耐震診断結果

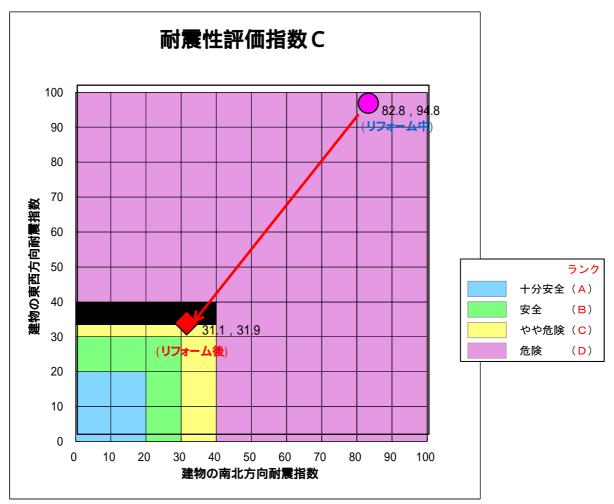
耐震性評価指数Cは、建物の 南北方向 82.8 から 第四方向 94.8 31.1 となった。

判定 ランク D 危険) C (やや危険) と改善!

平成7年に発生した兵庫県南部地震クラスの地震では、倒壊のおそれが若干あると判定されます。

建物の東西・南北両方向のバランスを維持した補強をご検討ください。
