令和3年7月豪雨による地盤災害調査報告書 (福井県嶺北地域)

令和3年8月

(公益社団法人) 地盤工学会関西支部調査団

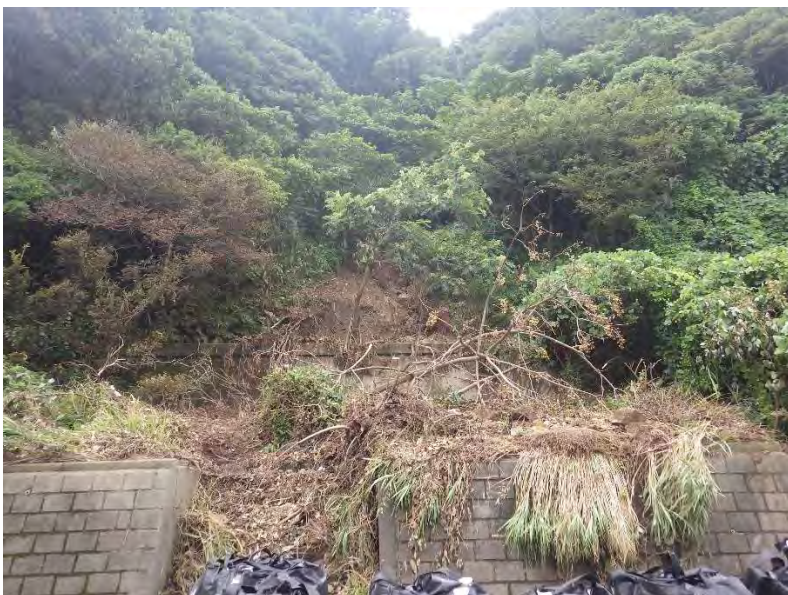
写真-7 道路から見た全景

被災原因：海岸段丘地形である。段丘末端における谷地形（集水地形）に相当し、平常時に流水は認められないが、豪雨時には流水が多くなるようである。谷地形（溪流）上部で基盤岩と表土間のすべりによる表層崩壊が生じたとみられる（写真-5,6, 福井土木事務所提供）。この表層崩壊土砂が土石流化したとみられ、土石流が道路際擁壁の切れている階段工の部分から道路に流出した。溪流は元々のガリ浸食か土石流で新たに掘れた跡が見られる。道路際擁壁の上部に擁壁とみられる構造物がある（写真-9,10）。
対応：道路際擁壁上部の擁壁（写真-9,10）の建設経緯が不明であるが、この擁壁を超える土砂流出が今後も発生するとして、階段工はなくして道路際擁壁をかさ上げすることが望ましい。

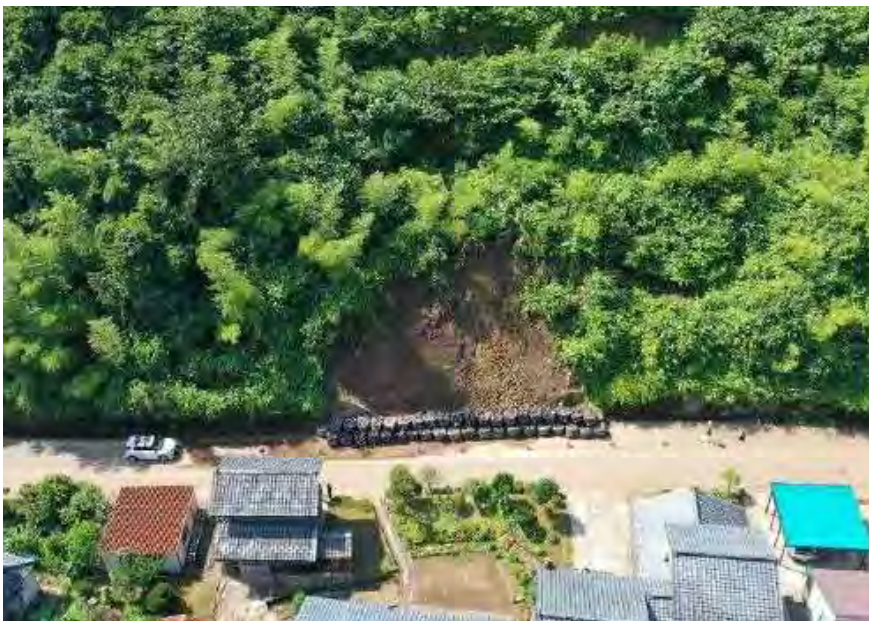
写真-3 全景

被災原因：航空写真（国土地理院 HP）によると道路建設は 1975 年頃で、当該斜面は切土斜面と推測される（写真-15）。崩壊前にはブロック積み擁壁に加えて落石防護フェンスが設置された箇所もある（写真-1, Google Earth）。崩壊箇所付近に樹木は生えておらず、下草のみだったようである（写真-1, 赤枠）。崩壊箇所周辺の植生は竹である。ブロック積み擁壁の上部斜面が崩壊して下部の擁壁が崩壊したようである。斜面崩壊幅約 16.5m, 高さ約 10m である。斜面崩壊面の上部は長い緩斜面となっており、遷急線から崩壊が発生したようである。崩壊面の地質は安山岩である。斜面崩壊部の左右で露岩が見られ（写真-10）、中央部分は土砂で、小さな沢形状であったとのことである（中央部分の基盤岩の分布は両側部より浅い可能性がある）。斜面崩壊面からかなりの湧水を確認でき（写真-6～9）、上部の緩斜面から浸透した多量の水が斜面に供給されたことで地下水位が上昇し、斜面と擁壁が共に崩壊したと考えられる。

対応：斜面の排水処理対策や豪雨時の地下水位上昇を考慮した設計が必要となる。

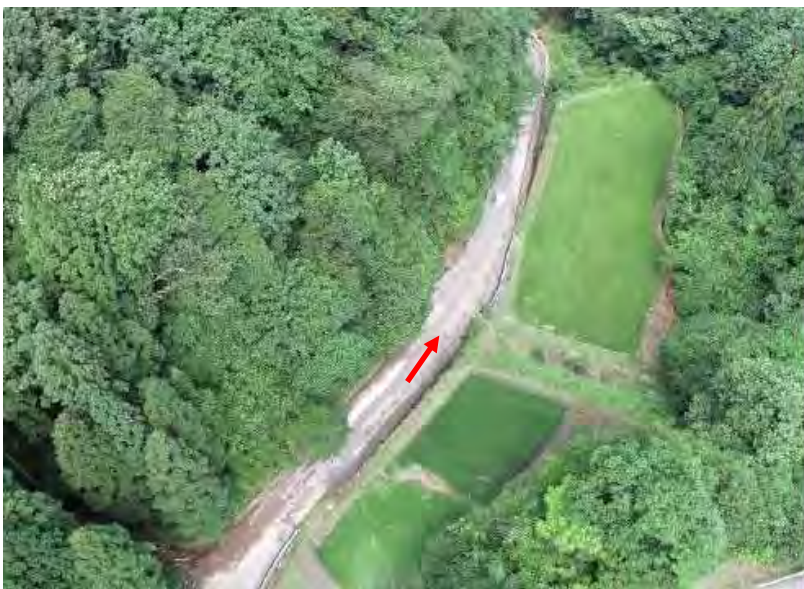
写真-1 全景

被災原因：急な縦断勾配が長く続く道路である。被災個所の約 50m 上流山側で斜面の崩壊があり、これにより山側側溝は閉塞され、道路脇と道路面を水が流れ下ったようである（写真-1～4）。被災個所より上流側はオープンカットであるため、道路面が水路のようになったとみられる。アスファルト層が掘じれて浮き上がるほど路盤を脆弱化させたところも見られた（写真-4, アスファルト層が捲りあがっている状況はあまり目にしない現象である）。舗装の下に水みちができ、舗装が浮いた可能性がある。通常想定する側溝の排水容量を超える集中的な降雨があったとみられ、被災個所上流側の道路横断水路の部分で大量の水が溢れたようである（写真-5）。被災個所は道路がややカーブしており（写真-1）、局所的な谷地形を盛土した個所である。被災個所では、谷側の山がなくなるため、道路を流れ下った表流水が路肩から盛土斜面に流下し、路肩崩壊に至ったと考えられる（写真-5～13）。路肩崩壊個所では約 2m 厚の盛土層が崩壊している（写真-13）。盛土層の下位は基盤岩の火砕岩である。路肩崩壊個所の近傍では舗装面にクラックが多く、この付近は元々崩壊地形と考えられる。

対応：再度災害防止のためには、道路縦断のより高い位置での山側への横断水路の設置と山側水路の大型化が考えられる。

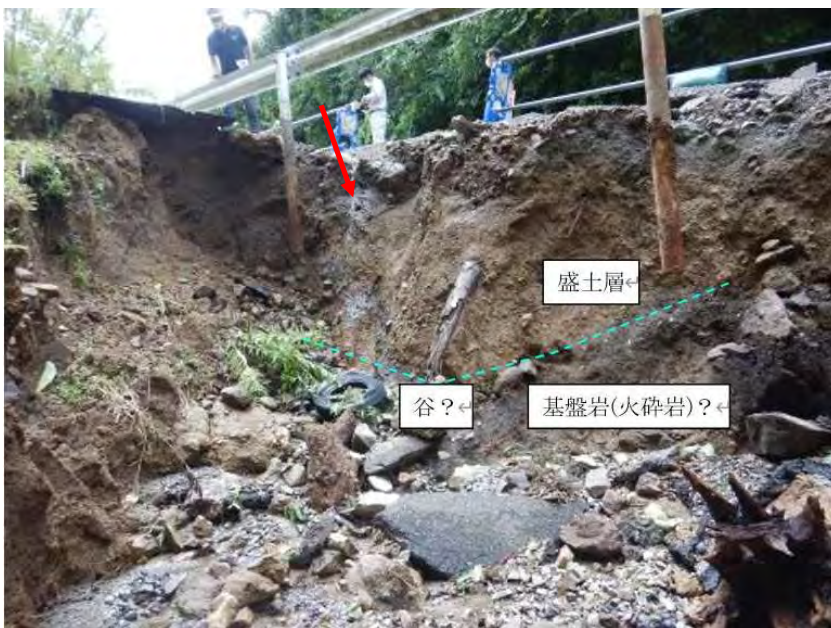
写真-13 路肩崩壊（谷側，下から撮影）

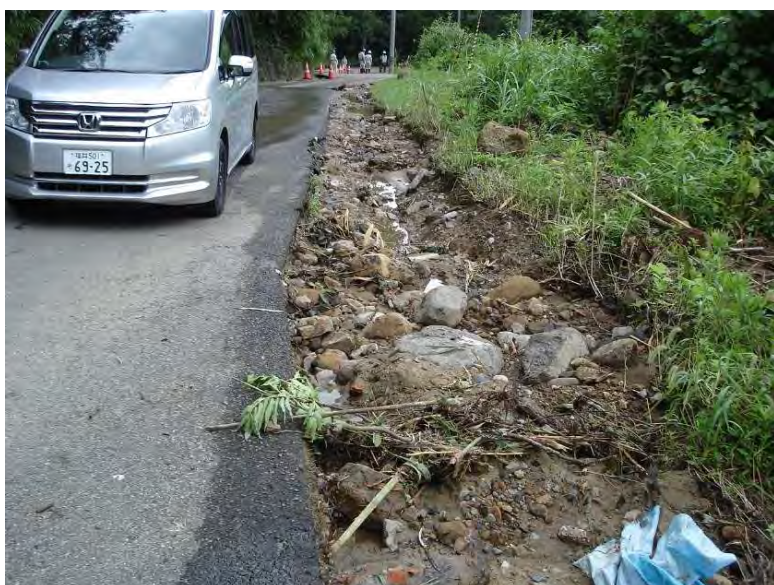
被災原因：溪流の道路横断暗渠管が上流からの岩石や土砂で閉塞してオーバーフローしたとみられる（写真-1～4）。オーバーフローした流水と土砂が道路面を流れ下り側溝や路肩を浸食している（写真-5～11）。下流部では、やや規模の大きい路肩崩壊が生じている（写真-11）。付近では、他の斜面崩壊も見られた（写真-12）。

写真-9 上流部からみた路肩洗堀（谷側）

対応：溪流の規模に比べて道路横断暗渠管の径がやや小さいようである。暗渠管の閉塞防止対策や流量増加対策が必要であろう。

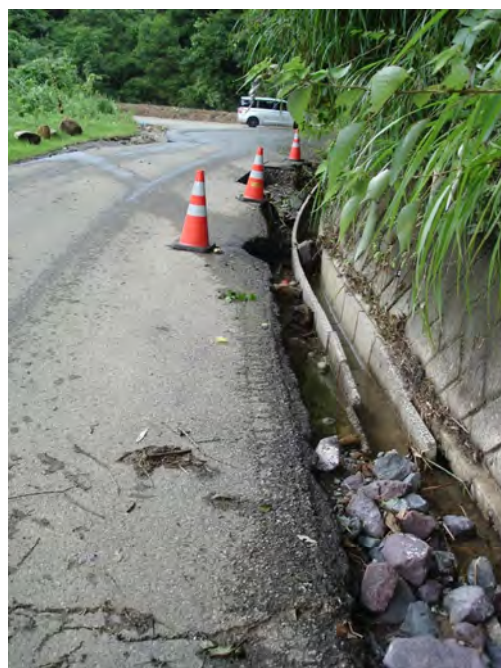
写真-10 下流部からみた側溝破損（山側）

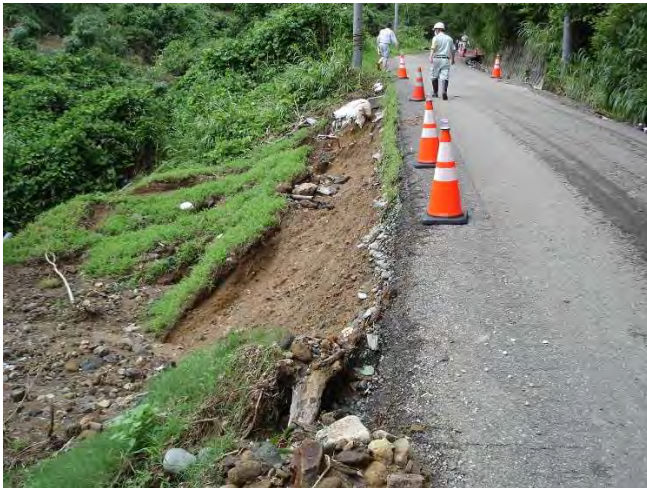
写真-11 下流部での路肩崩壊（谷側）

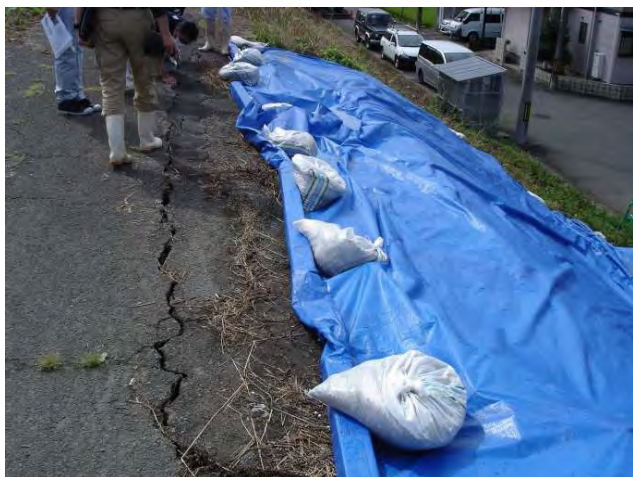
被災原因：被災箇所は市道西環状線や堤防天端道路からの表流水が集まりやすい地形であった(写真-6)。普段から道路の表流水が被災箇所を流下していたとの地元住民の意見があった。堤防天端アスファルトには、今回の崩落に伴う新しい亀裂(写真-3)の他に、被災箇所の近傍に亀裂が多く補修跡がある(写真-4)。今回の大雨で、堤防天端道路の表流水が堤防法面を流下したことで、舗装の亀裂から表流水が浸透して法面崩壊が生じたと推定される。

写真-3 崩壊部上部の新しい亀裂

対応：復旧は原形復旧だけでなく、排水処理の適正化が必要となる。似た地形の他の箇所における予防的な対応も必要である。崩壊箇所下流側のブロック積み端部も前面に傾く変状が見られるため、今後注意する必要がある。

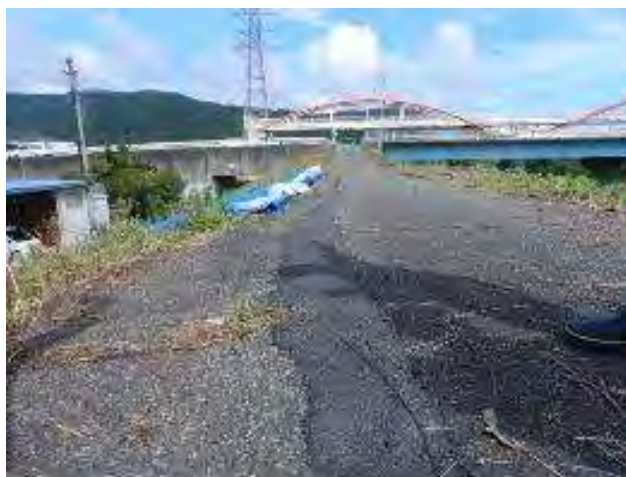
写真-4 舗装の古い亀裂と補修跡

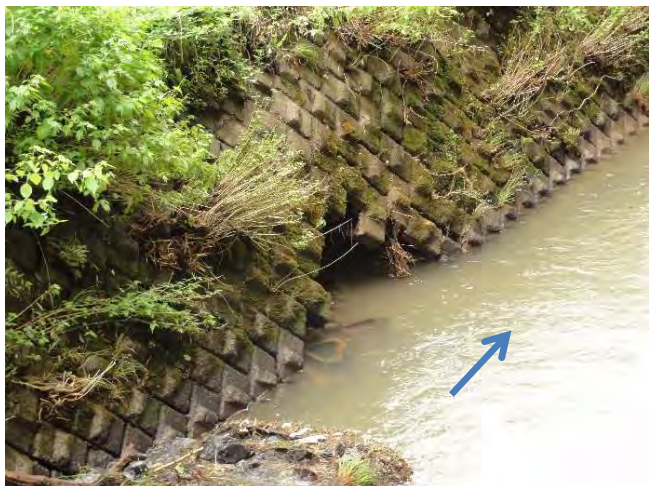
被災原因：下流部 (図-1, 写真-1~3) と上流部 (図-1, 写真 4~9) の 2 箇所で被災した。下流部・上流部とも落差工の直下流部であり，落差工による流れの変化による護岸基礎の洗堀が原因とみられる。下流部では兩岸ともに護岸が破損していた (写真-1~3)。上流部は河川合流部の下流で流量が増加したとみられる (写真-6)。上流部では護岸上部背面に表流水の流入があったようで (写真-9)，局所的に背面の水圧が上昇し，護岸崩壊の一因となった可能性がある。

写真-1 下流部左岸側の護岸破損

対応：ブロック積みの原形復旧が妥当であろうが，落差工の直下流の河床低下防止のため，袋型根固め工などによる根固めが望ましい。護岸背面に流入する表流水の流末処理が必要である。

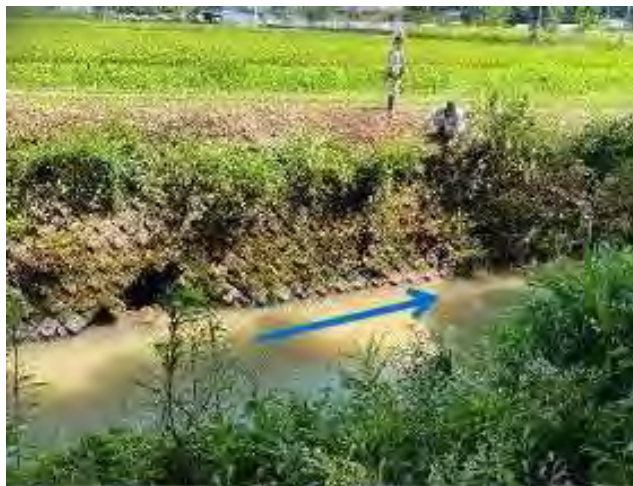
写真-2 下流部左岸側の護岸破損

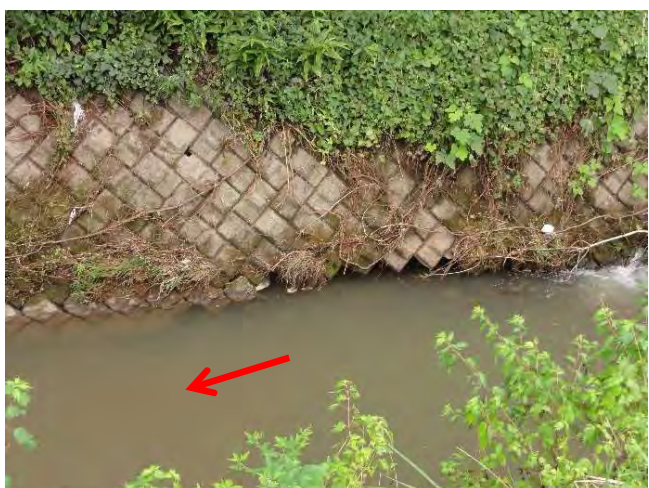
写真-3 下流部右岸側の護岸破損

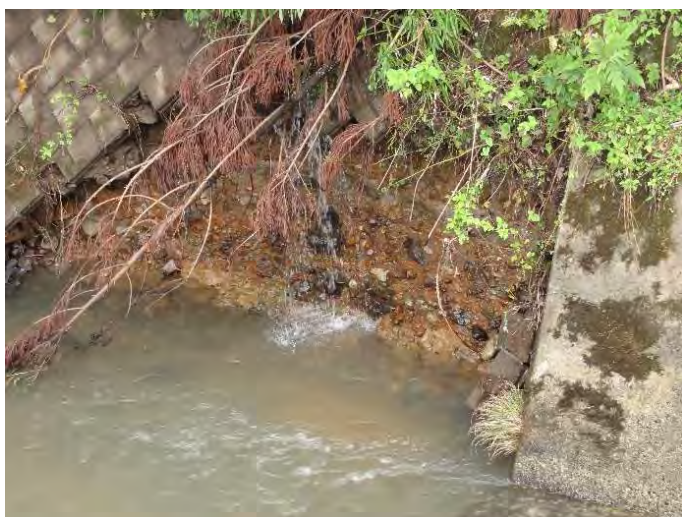
写真-8 上流部の護岸崩壊（基礎部）

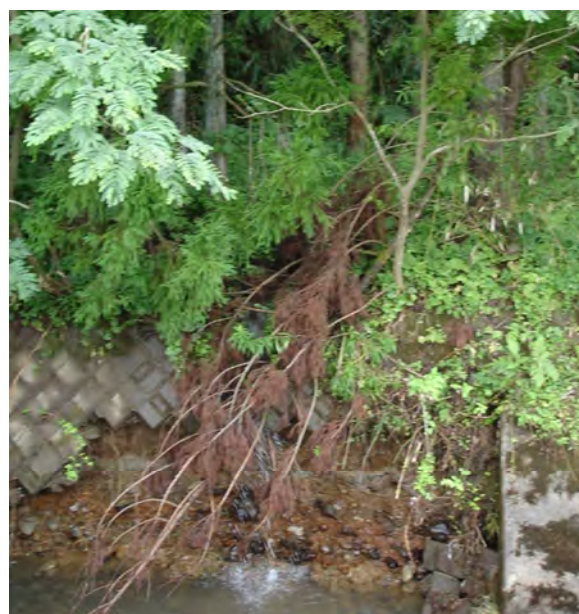
写真-9 上流部の護岸崩壊（背後の流水）

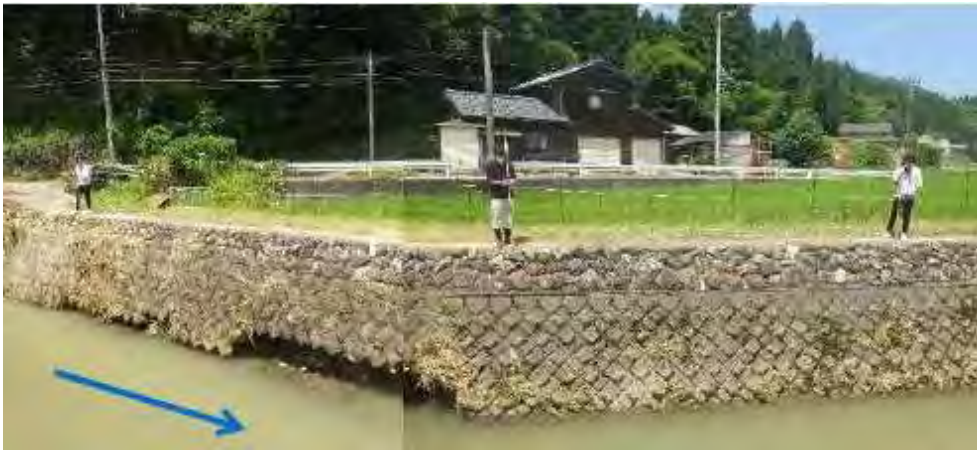
写真-1 全景

被災原因：ほぼ直線の流路であるが、被災箇所は出っ張っており、攻撃斜面に相当する（写真-2）。河川の合流点付近で流速が早くなる個所である。古い石積み護岸の根入れが不十分で、護岸基礎が洗堀されたとみられる（写真-1～4）。

対応：流速が早くなる個所や水衝部での根入れや、袋型根固め工などによる根固めを検討する。

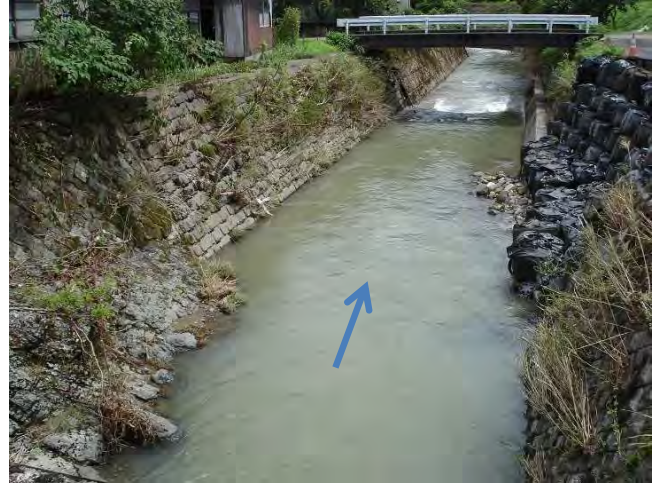
写真-2 左岸の状況

被災原因：被災部対岸のやや上流部河床に，河積を減少させるほどの露岩がみられる（写真-2）。この影響で被災箇所は攻撃斜面に相当する（写真-5,6）。このような左岸からの水流の影響が護岸崩落に関係したと推定される。河川狭小部の直下流，または水衝部の反射点という脆弱部に相当する。崩壊箇所は大昔に谷地形であった可能性がある（写真-6）。根固め工（根継ぎ工）境界部の上流側で護岸が崩落している（写真-1）。洗堀が根固め工よりさらに上流に及んだ可能性もある。河床は露岩しているとみられるが，崩壊護岸の基礎部がどのようになっていたか不明である。このような護岸基礎部の不連続性も崩壊に影響している可能性がある。被災箇所下流部の石積み面が被災箇所上流部の橋梁下の石積み面と方向がやや異なる。崩壊護岸背面のアスファルト舗装にひび割れが見られる（写真-7）。

対応：護岸基礎部の復旧工法が課題である。護岸基礎の不連続部で袋型根固め工などの洗堀防止対策を検討することが望ましい。

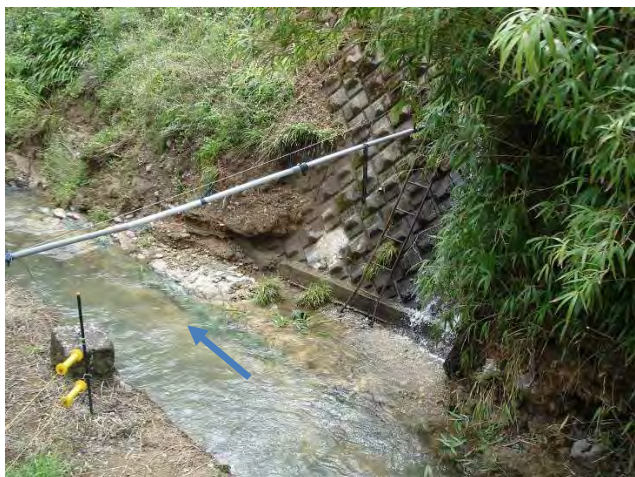
被災原因：建設年代が古く老朽化が著しいため、以前から補修していた箇所とのことである。根固め工（根継ぎ護岸）の上流側境界部で石積みブロックが抜けている（写真-2～6）。根継ぎ護岸の取付け延長をもう少し伸ばしておけば問題なかったと思われる。基本的には護岸の根入れ不足であり、流量の増加により損傷したとみられる。河床にみえる岩の凹凸も水流に影響したかもしれない。反対側（右岸側）は護岸ブロックを覆うように土砂が崩落していた（写真-7～9）。右岸側の一部で根固め工が破損していた。他の箇所も石積みの下方は不安定化の兆候が見られる。右岸に流入管があり、右岸の下流部には石積がない。被災箇所上流部では、堆積土砂の影響で河道が狭くなっていた（写真-10）。

写真-7 破損した右岸側の護岸ブロック

対応：小規模河川も少しずつ機能復旧させて強靱化すること、溪流全体の脆弱箇所を把握して、こまめな維持管理を行うことが必要となる。

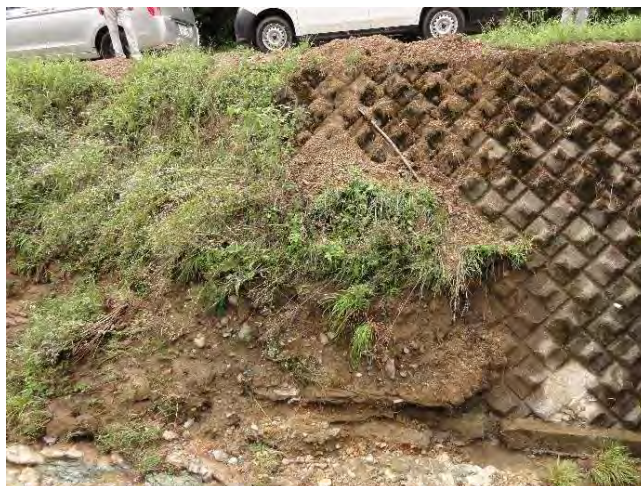
写真-8 破損した右岸側の護岸ブロック

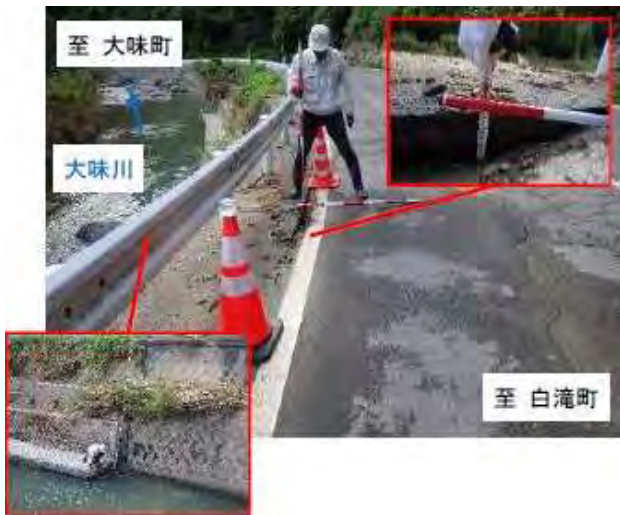
写真-3 被災直後（上流側から）

被災原因：旧石積み護岸を埋め殺してブロック積み護岸で道路を拡幅した個所である。ブロック積み護岸基礎下の河床土砂の洗堀，吸出し，ブロック積み護岸背後の盛土材流出による道路面陥没とみられる。2 個所で河床洗堀がある（写真-7）。河道のやや水衝部であることと，落差工の下流部で水流に影響が出た可能性がある（写真-4,5）。以前から道路に変状があったとのことで，陥没前の写真でも舗装をやり直した跡（オーバーレイ）が見られ（写真-1,2），河床洗堀・土砂流出は以前から発生していた可能性がある。災害調査を受注している当調査団員によると，根継ぎ工の下部に空洞があり，2m のポールが入るほど浸食されているとの説明があった。陥没個所の内部状況（写真-10）で旧石積み護岸を確認できた。

対応：ブロック積み護岸が死に体かどうかは今回の調査では不明である。洗堀は根継ぎ工下部のコンクリートが流出している部分（根継ぎ区間最上流部）で発生しているため，根継ぎ工を行う場合の上流端には根固め工を行うなどの対処が必要と考えられる。

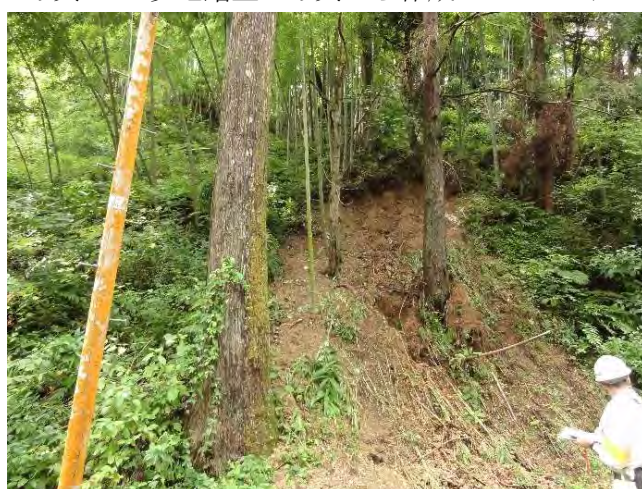
写真-14 隣接崩壊斜面

被災 No. 51 に隣接した斜面崩壊（写真-13～15）：崩壊前のストリートビュー（写真-13，Google Earth）。上側の農地や集落にアクセスする道路沿いで，No. 51 と同様に竹林での表層崩壊である。
