令和4年8月豪雨による地盤災害調査報告書
(福井県嶺北-南部地域)

令和4年10月

(公益社団法人) 地盤工学会関西支部調査団

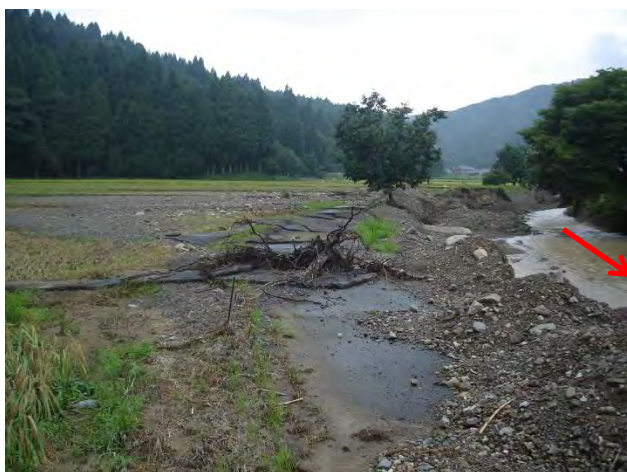
右岸側に越流による膨大な量の土砂が堆積していた（写真-5～11）。左岸は護岸高（道路高）が高く、水衝部の河床洗堀に伴う護岸と水門損壊があった。右岸は護岸高（道路高）が低いため、越流による大量の土砂が堆積した。右岸で舗装の損傷も見られた（写真-12、13）。越流による護岸損壊もあった（写真-14）。河川屈曲部をバイパスするように、護岸損傷部から越流水が圃場内を直線的に流下したようである。堆積土砂の礫径が大きいので（最大径 1m 超）、土石流のように流下したとみられる。教訓：周辺は耕作地であるため、越流により遊水池として機能した状況は、下流域の集落の安全には有効だった。対策工：護岸の根入れ確保または根固工設置。遊水池整備。

写真-12 土砂堆積箇所 舗装損傷

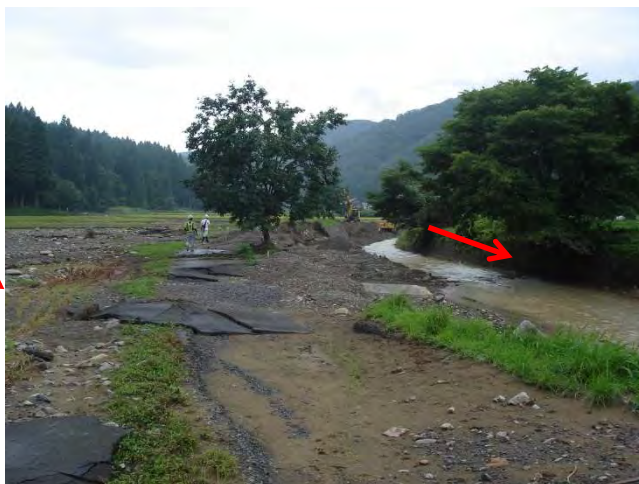
写真-13 土砂堆積箇所 舗装損傷

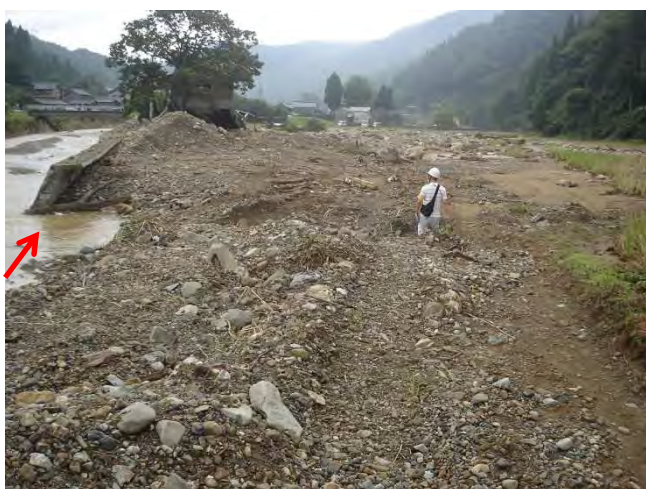
写真-14 土砂堆積箇所 護岸損傷

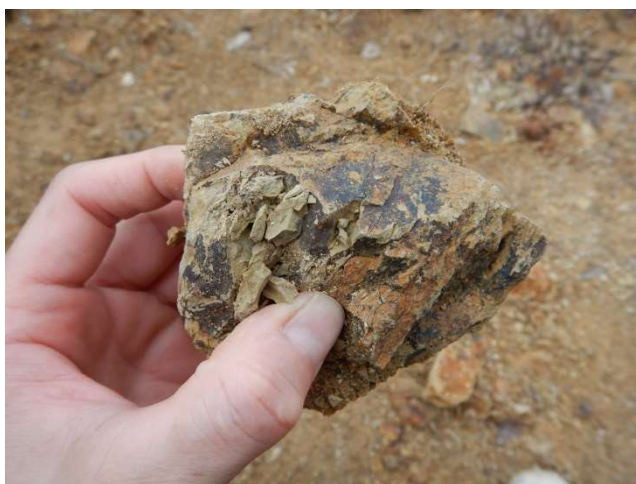
道路斜面で崩壊が生じた。応急対策のブルーシートの右側に急勾配の草地があり、過去の崩壊跡地が拡大したものと見られる。砂岩頁岩互層が分布し、表層の頁岩がスレーキングによって、弱部を形成したことが素因と考えられる（写真-6,7）。空中写真では道路が尾根まで続いているため、路面排水が影響した可能性もある。付近の河川部では、橋梁前後の河床洗堀に伴う護岸損壊がある。橋台の下部まで洗堀されて橋台は浮いた状態にある（写真-9,10）。教訓：道路斜面では崩壊跡周辺の法面对策と道路排水対策が必要である。河川部では橋台基礎の根入れ確保が必要。対策工：道路斜面では鉄筋挿入工またはアンカー工。河川部では護岸の根入れ確保または根固工設置。写真-9,10 に示すように橋台下部が洗堀されているので、橋台再設置と上部工架け替えが必要な可能性もある。

写真-7 斜面崩壊土砂(亀裂が多く軟質な頁岩)

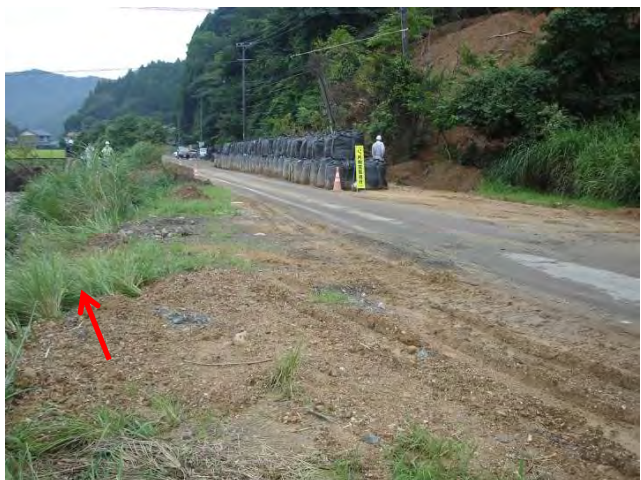
写真-8 斜面崩壊箇所 遠景

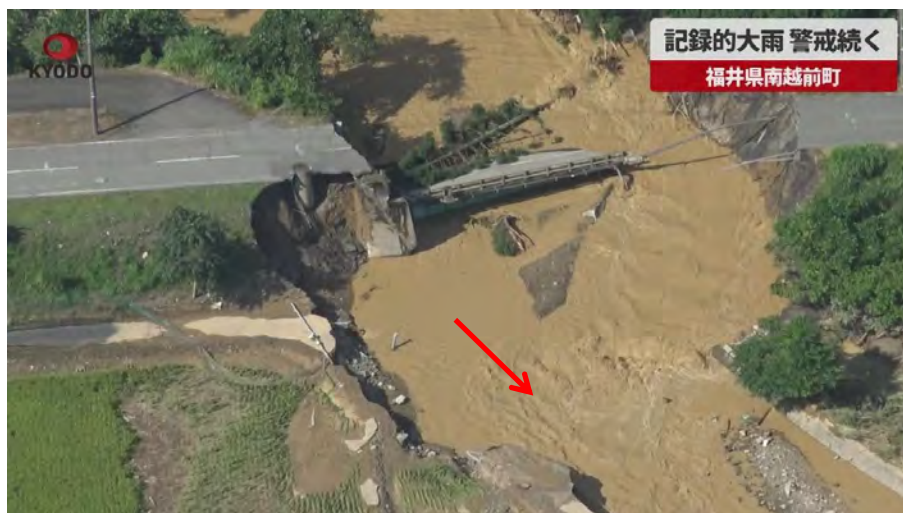
左岸橋台が損壊して橋梁が落下した(写真-2~6)。左岸橋台背面は大きく浸食されている(写真-5,6)。護岸の一部が流失した(写真-7~9)。橋梁損壊箇所下流部では越流が生じたようで、越流による下部洗掘で道路斜面が崩壊している(写真-3)。水衝部側(左岸)の河床洗堀または越流による護岸損壊と、こ

写真-2 マスコミ資料

れに伴う橋台背面および基礎地盤の洗掘により橋台が倒壊した。右岸の橋台も下流部で洗掘を受けており、増水が続けば転倒していた可能性がある。教訓：主要路線の橋梁に近接する護岸（高さや根入れ）は特に重要。表層付近はN値が大きいても洗掘を受ける可能性を考慮する必要がある（基礎は支持層に根入れすることが望ましい）。対策工：護岸の根入れ確保または根固工設置。護岸の嵩上げまたは遊水池整備。橋台再設置と上部工架け替え。地質調査のうえで適切な橋台基礎とする。橋台基礎が洗掘を受けない構造とする。

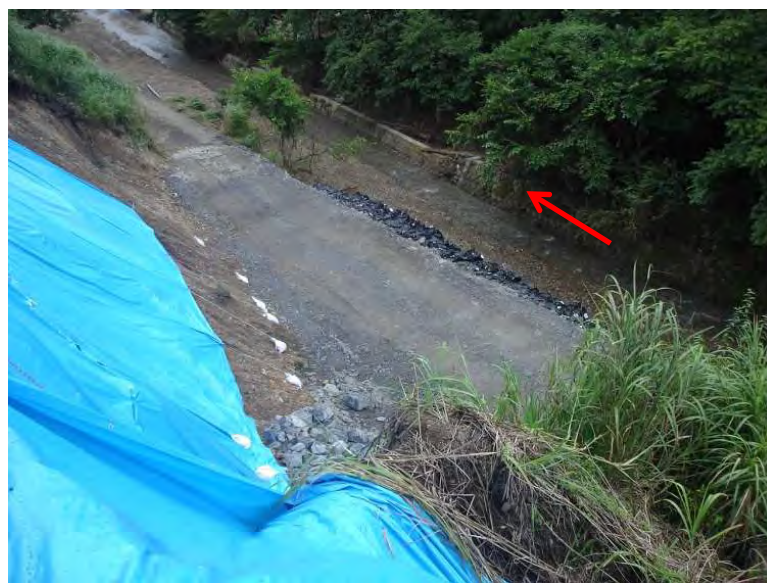
基本的に 3.2.1 と同じような被災である。

写真-3 路肩崩壊箇所中段

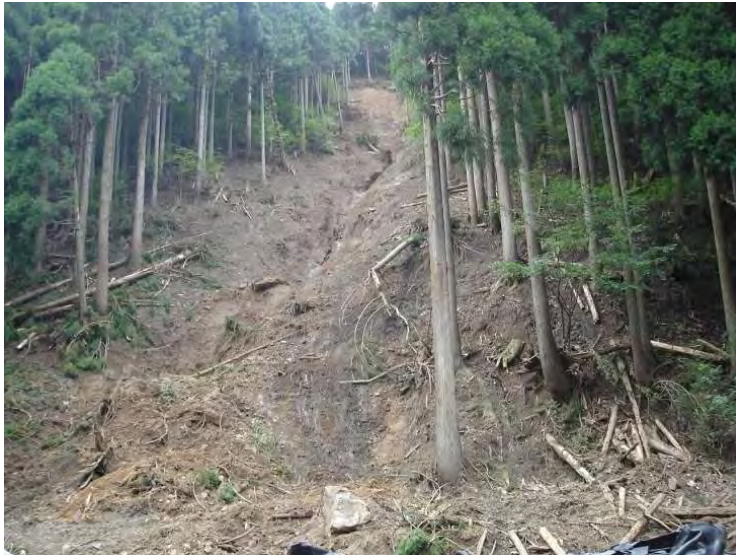
道路山側の沢の源頭部（0次谷）で斜面崩壊が生じて土石流となっている。土石流の規模は小さいが、源頭部が道路に近いので、道路まで土砂が流出した。崩壊地内に目立った流水・湧水は見られなかった。教訓：土石流の恐れのある谷出口にポケットを設ける、または落石防護柵などの構造物を連続配置する必要がある。対策工：土石流対策堰堤または谷止工。

写真-3 道路右側の土石流痕

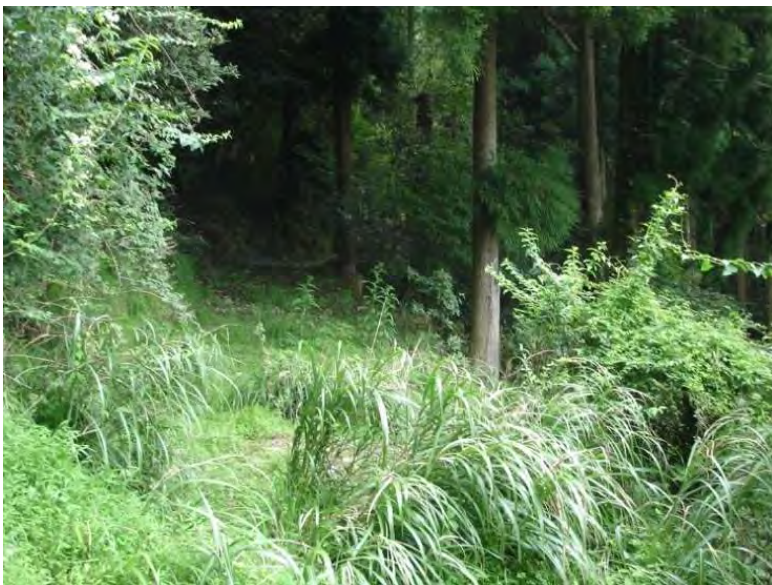
路肩崩壊箇所（道路右側）の道路左側（山側）に土石流の痕跡は見られない（写真-2）。伊良谷トンネル内を流下した流水が集中して盛土部の路肩を崩壊させたと推定される。伊良谷トンネル内にレンガの新しい損傷が見られるので、大径の礫がトンネル内を流下した可能性がある。教訓：本路線は一定の縦断勾配で敦賀方向に傾斜していることから、所々で横断排水（門型側溝など）を設け、路面排水を安全な場所で域外に分散排水させることが望ましい。対策工：路肩崩壊箇所の路側擁壁。側溝・横断排水。

写真-4 道路左側に土石流痕なし

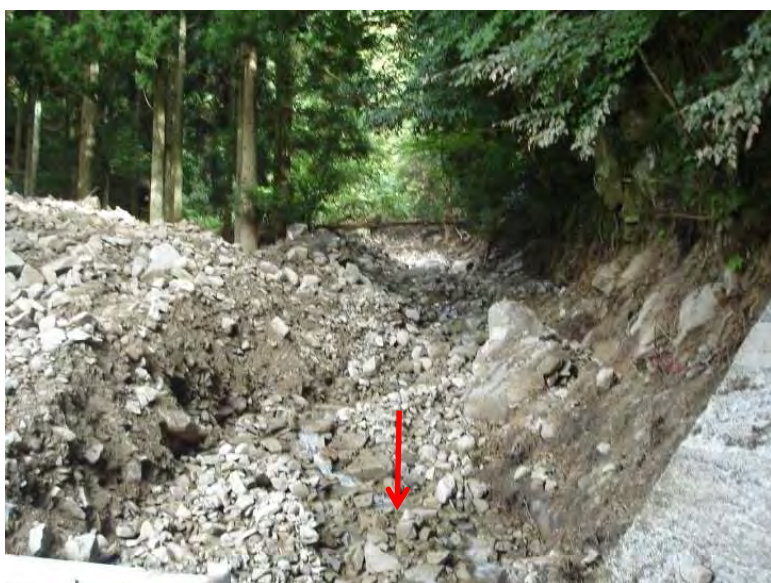
溪流部の土石流による溪流の橋梁下部の土砂閉塞に伴う、道路上への土砂流出と上下流側の溪流損壊が生じた。花崗岩系岩盤が風化したまさ土があった。教訓：溪流部の不安定土砂量が多いようで土石流対策堰堤の必要性が高い。橋梁の桁下断面が小さいため、できるだけ大きくとる必要がある。対策工：土石流対策堰堤。溪流護岸復旧。

写真-2 道路左側（上流側）溪流部の土石流堆積物

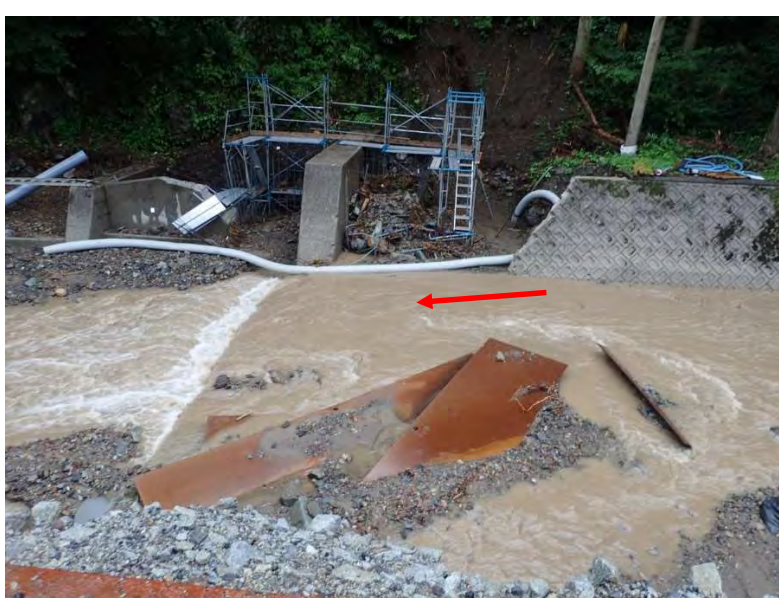
護岸新設工事箇所での施工中の大型護岸は被災していない。土砂仮置き場として利用されていた。右岸側での斜面崩壊があった（写真-2）。

写真-5 施工中の堰、護岸など（災害直後）

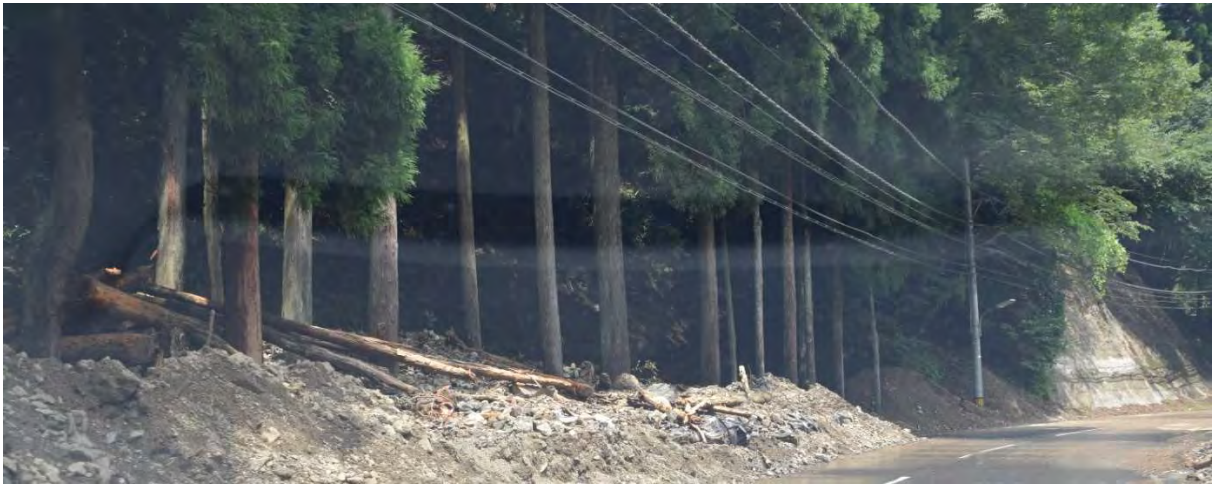
道路山側の沢から表土が土石流となって流出した。教訓：道路計画時には谷出口にポケットを設ける、または落石防護柵などの構造物を連続配置しておく。微弱な谷部でも近年のゲリラ豪雨によって表層の緩い土層が表流水とともに流出する可能性がある。対策工：土石流対策堰堤または谷止工。

写真-2 土砂流出 (災害直後)

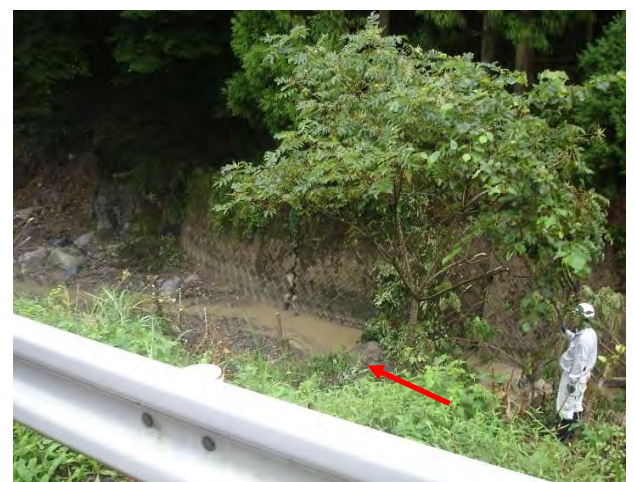
写真-7 左岸での護岸損傷

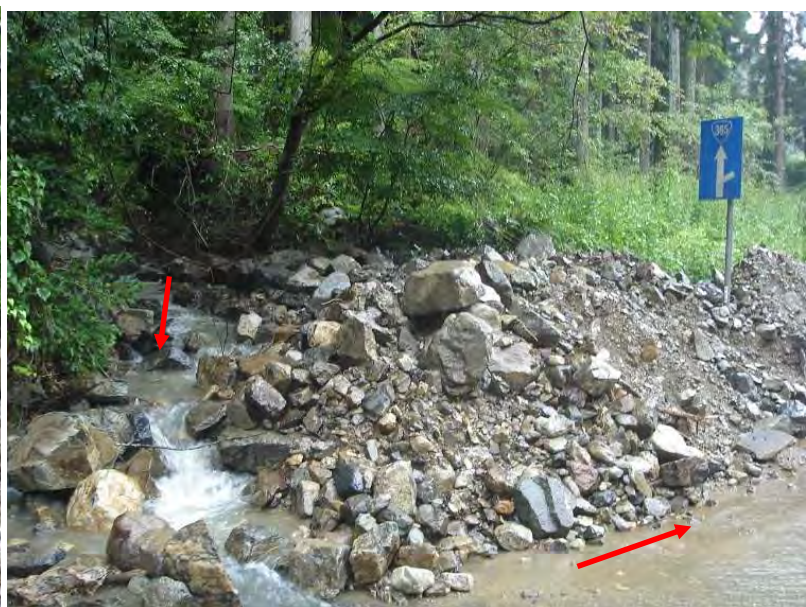
左岸山側の沢からの土砂流出があるが(写真-2,3)、新設中や既設の大型ブロック積み護岸に損傷は見られない(写真-9)。取付け部の既設大型護岸には、水衝部側の河床洗堀による護岸基礎部の吸出しが見られた(写真-8)。左岸で河床洗堀が見られた(写真-6,7)。教訓: 道路改良計画において改良区間で強固な対策が行われることが多いため、既設取付け部が相対的な弱部になりやすい。小規模な谷部でも土石流が発生する可能性がある。対策工: 大型ブロック積み護岸による復旧。護岸の根入れ確保または根固工設置。土石流対策として砂防堰堤、谷止め工など。

写真-3 沢からの土砂流出

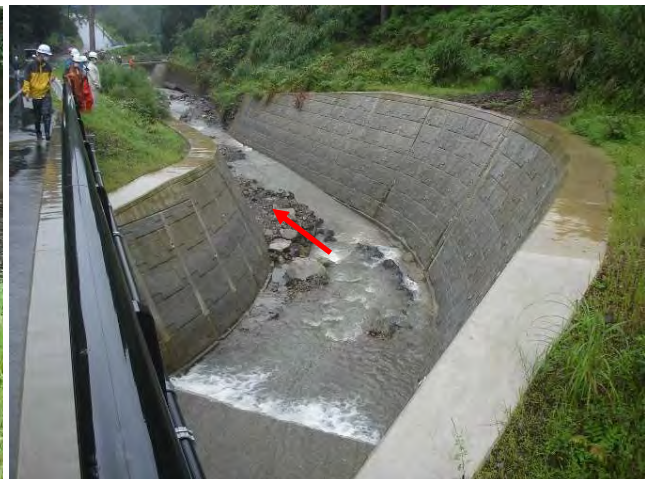
写真-9 既設大型ブロック積み護岸（損傷なし）

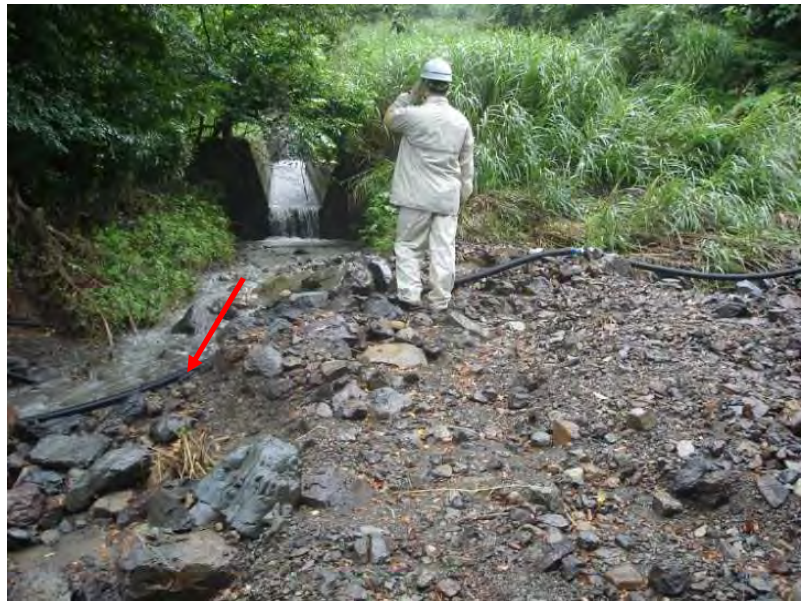
道路山側（右岸）の沢と水路からの土砂流出に伴う道路損壊である。流出土砂により道路横断排水路

は閉塞しており（写真-12）、流出土砂が道路上を横断して流れたようである。河川の水衝部であるため河床洗堀の影響も考えられる。沢部からの流出土砂が河道を埋塞した可能性もある。河川の増水と土石流の合流で河川水位が上昇して越流・滞水し、地盤を緩めて路肩を損壊させた可能性も考えられる。教訓：道路横断暗渠の断面を大きくとる必要がある。暗渠は詰まることを前提に考え、路肩の越流対策（コンクリートまたはカゴなどによる保護）を考慮しておく。水衝部には根固め工及び護岸の設置が望ましい。対策工：路側擁壁（兼用護岸）、根固め工。谷止工。

写真-5 右岸水路からの土砂流出

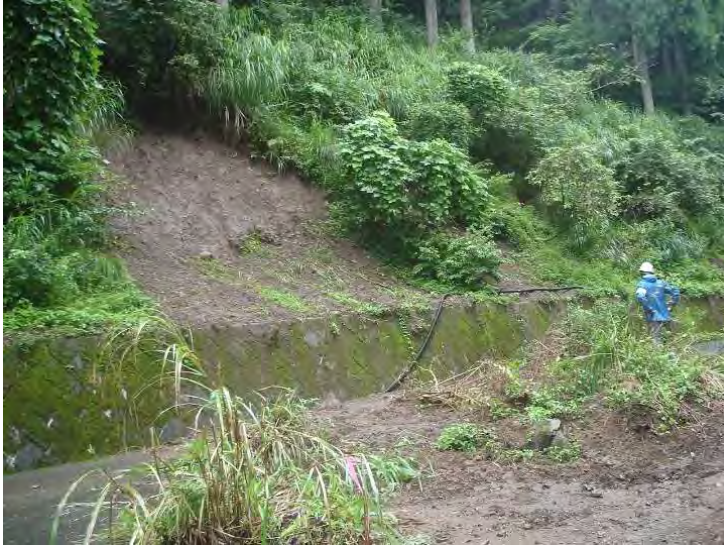
写真-5 付近の表層崩壊（擁壁損傷なし）

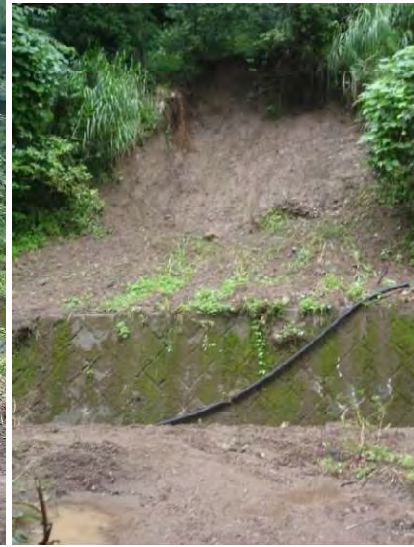
写真-6 付近の表層崩壊（擁壁損傷なし）

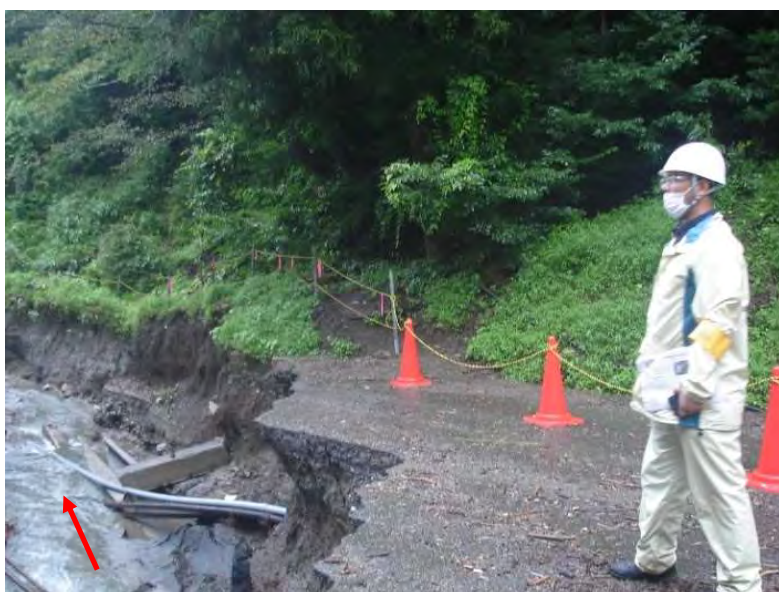
道路右岸山側の沢からの流水と河川水衝部の洗堀の影響による道路損壊と推定される。河床の土砂堆積が顕著であるため、支溪からの土石流発生が原因になった可能性もある。河川の増水と土石流の合流で河川水位が上昇して越流・滞水し、地盤を緩めて路肩を損壊させた可能性も考えられる。教訓は 5.2.2 と同じ。対策工：路側擁壁（兼用護岸）や谷止工などの整備。河川の土砂流出が多いので、砂防堰堤などの抜本対策が求められる。

写真-4 沢部の状況と道路損壊

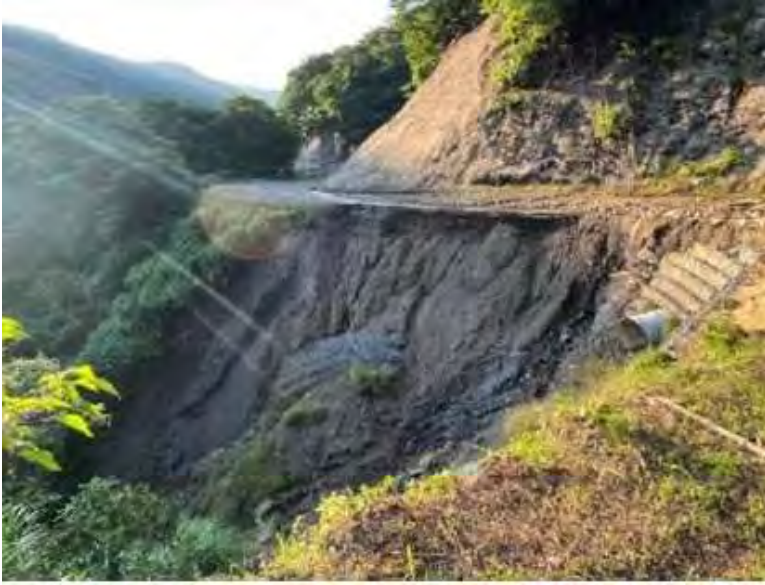
写真-2 道路損壊直後（福井県提供）

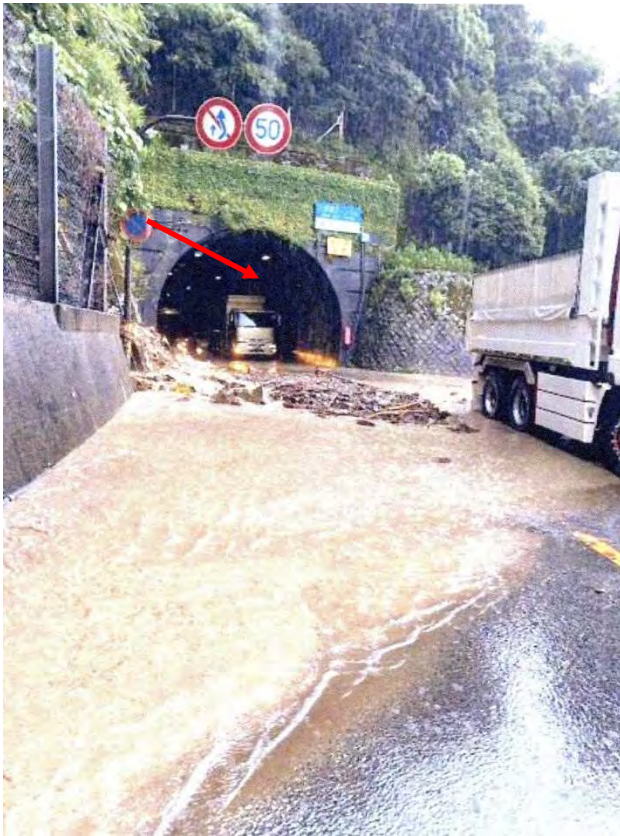
図-1 に示す沢部で土石流が発生し、防護柵がなかった個所から土砂が道路に流出した。取水施設設置のために、この個所は防護柵が設置されていなかった（写真-3）。周辺の防護柵や擁壁に損傷はほとんどなかった。

写真-2 土砂流出：福井河川国道

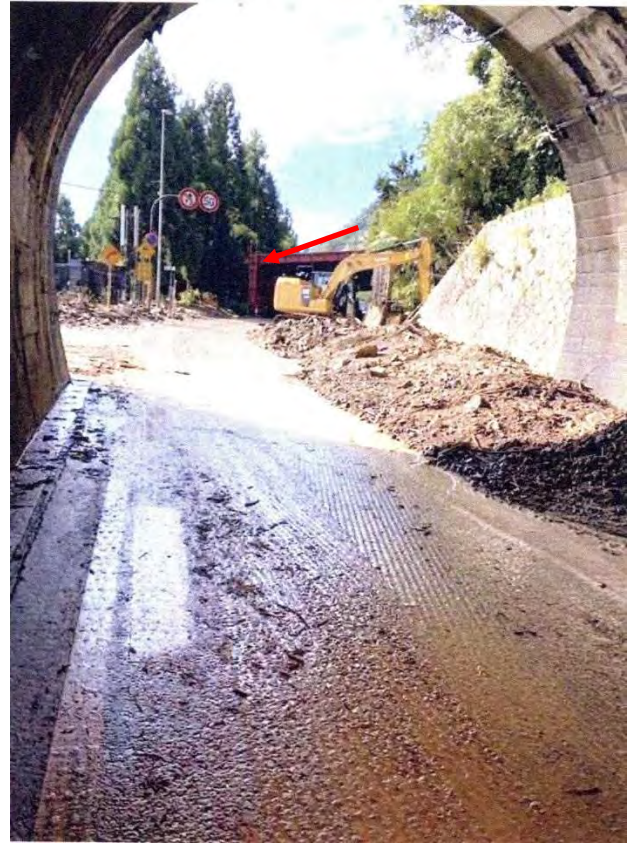
写真-3 土砂流出：福井河川国道

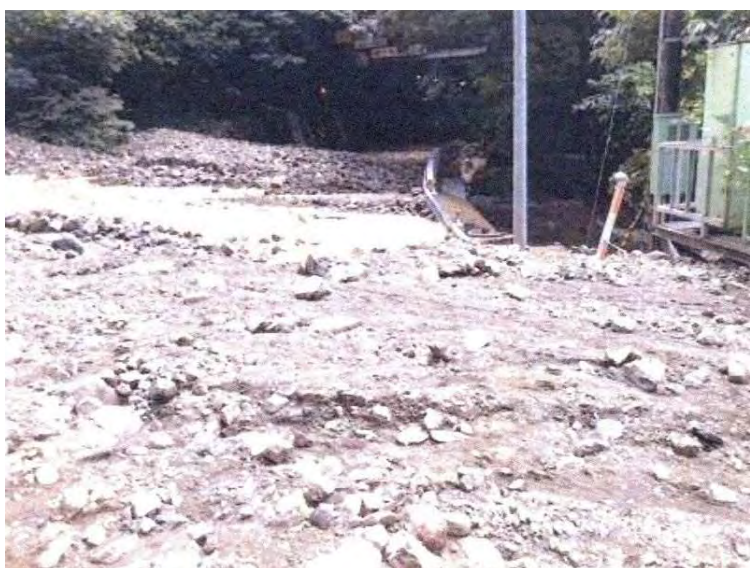
図-1 に示す小河川（既設砂防ダム 4 基）で発生した土石流による土砂が道路に流出した。被災箇所は小河川の橋梁部となっており、土石流土砂で橋梁下部が閉塞し、極めて大量の土砂が橋梁上や橋梁の上下流部に堆積した。橋梁部のため、防護柵などはなかった。橋梁の損傷はなかった。

写真-4 土砂流出：福井河川国道
