# 野外風化耐久性試験

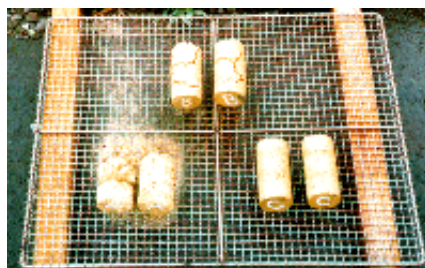
供試土：瓦材用の砂質粘土 供試体：直径5cm / 高さ10cm / 3層突き固め  
：無処理（左下）      ：TOT霧吹き処理（左上）      ：TOT含浸（右下）

写真1 野外放置後9日目（7月9日）  
：風雨によって流出し始める      ：亀裂入る      ：変化なし

供試体にTOT霧吹き処理と含浸処理を施し、野外に放置して風雨や直射日光にさらした。試験は梅雨時期の1997年7月1日に開始した。現在3ヶ月以上が経過し、その間日照りや豪雨そして台風なども襲来したが、TOT含浸処理を行った供試体は、未だに完全な形状を保っている。なお、TOT処理によって変色や照りは全く生じなかった。

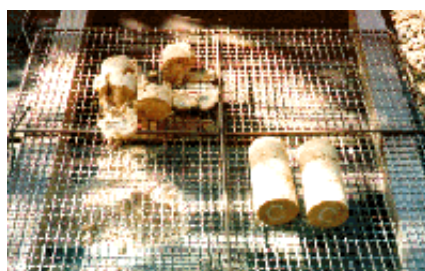
写真2 野外放置後42日目（8月11日）  
：完全に流失      ：破損し外側は残存したがTOTの浸透しない内部は一部流失した      ：変化なし

TOT霧吹き処理（ ）及び、含浸処理を行った供試体（ ）共に、12月2日現在も「写真2（42日目）」の状態を保っている。
