令和3年7月豪雨による地盤災害調査報告書 (福井県嶺北地域)

令和3年8月

(公益社団法人) 地盤工学会関西支部調査団

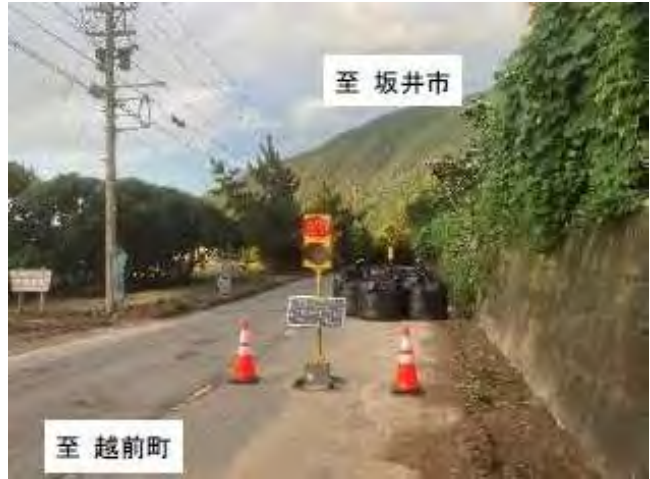
写真-4 応急復旧

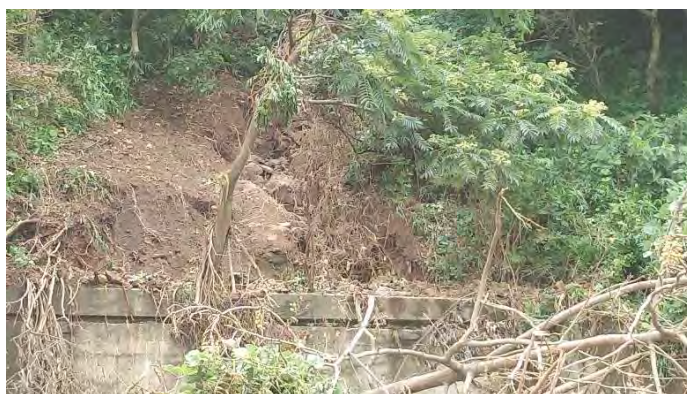
写真-14 道路際擁壁の上部

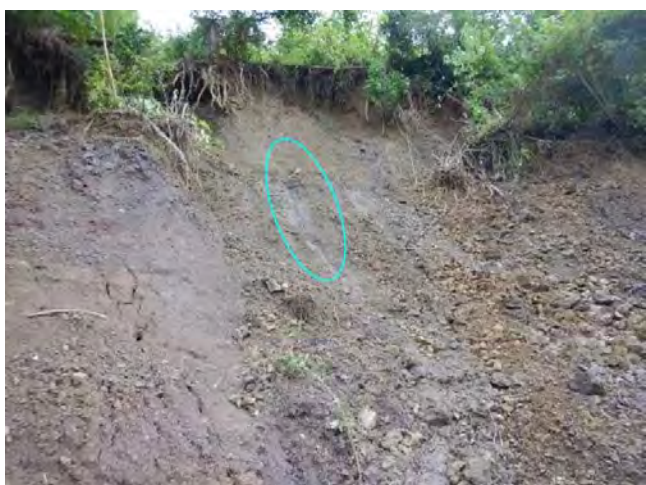
写真-6 崩壊面中央部の湧水

被災原因：航空写真（国土地理院 HP）によると道路建設は 1975 年頃で、当該斜面は切土斜面と推測される（写真-15）。崩壊前にはブロック積み擁壁に加えて落石防護フェンスが設置された箇所もある（写真-1, Google Earth）。崩壊箇所付近に樹木は生えておらず、下草のみだったようである（写真-1, 赤枠）。崩壊箇所周辺の植生は竹である。ブロック積み擁壁の上部斜面が崩壊して下部の擁壁が崩壊したようである。斜面崩壊幅約 16.5m, 高さ約 10m である。斜面崩壊面の上部は長い緩斜面となっており、遷急線から崩壊が発生したようである。崩壊面の地質は安山岩である。斜面崩壊部の左右で露岩が見られ（写真-10）、中央部分は土砂で、小さな沢形状であったとのことである（中央部分の基盤岩の分布は両側部より浅い可能性がある）。斜面崩壊面からかなりの湧水を確認でき（写真-6～9）、上部の緩斜面から浸透した多量の水が斜面に供給されたことで地下水位が上昇し、斜面と擁壁が共に崩壊したと考えられる。

対応：斜面の排水処理対策や豪雨時の地下水位上昇を考慮した設計が必要となる。

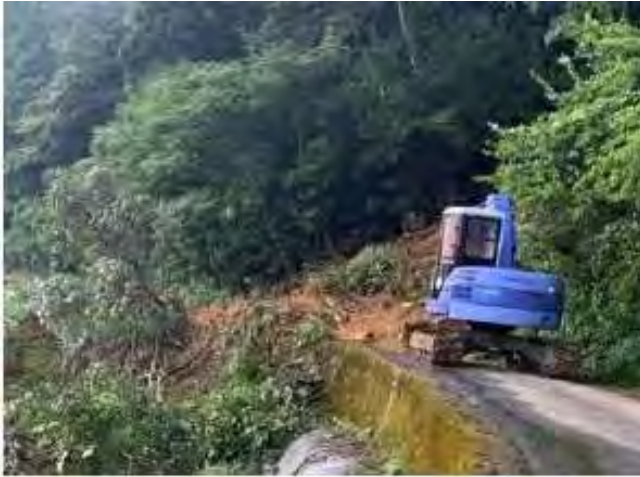
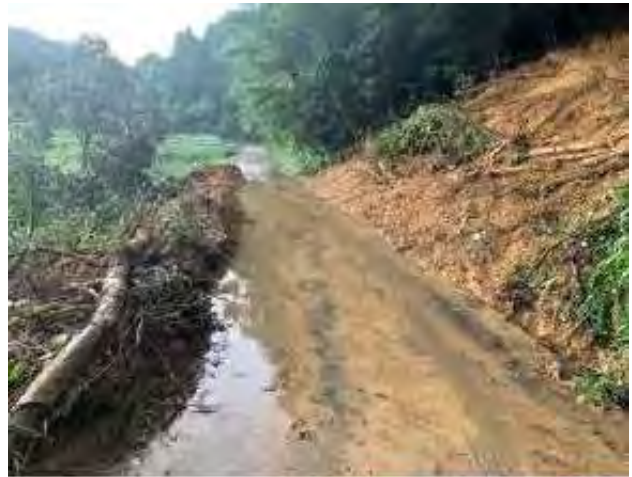
被災原因：集中豪雨で頻発する、表土と基盤岩（透水性が低い）の境界における表層崩壊である（写真-5～8）。勾配約 30°の崩壊面が平滑な流れ盤を形成しており、透水性は低いと考えられる。周辺の斜面は勾配が緩く、古くより定期的に流れ盤に沿った表層崩壊を繰り返していると推察される。基盤岩は流紋岩質凝灰岩で、ハンマーで削れる程度の硬さの軟岩である（写真-6～10）。崩壊面に湧水は見られなかった。崩壊した箇所としなかった箇所で植生状況に違いは確認できなかった。直根は崩壊面の基盤岩に達していない。崩壊箇所はやや集水地形である。崩壊土砂は含水比が高いために流動化し、斜面下の道路を超えて河川際まで到達した（写真-1～4）。

写真-1 崩壊直後

写真-2 崩壊直後

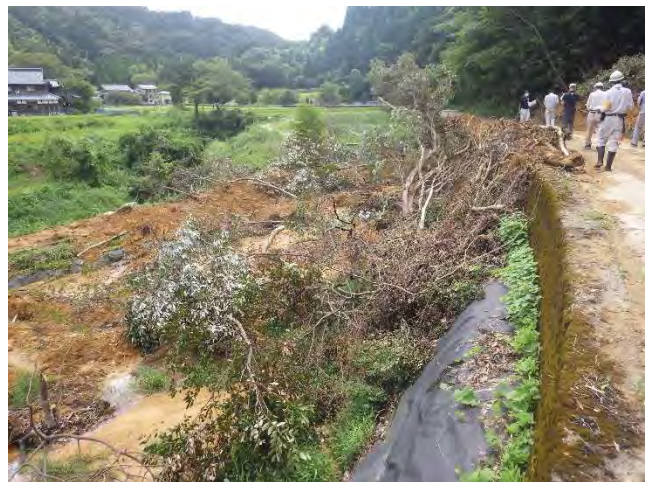
写真-3 崩壊土砂の流動

写真-4 崩壊土砂の流動

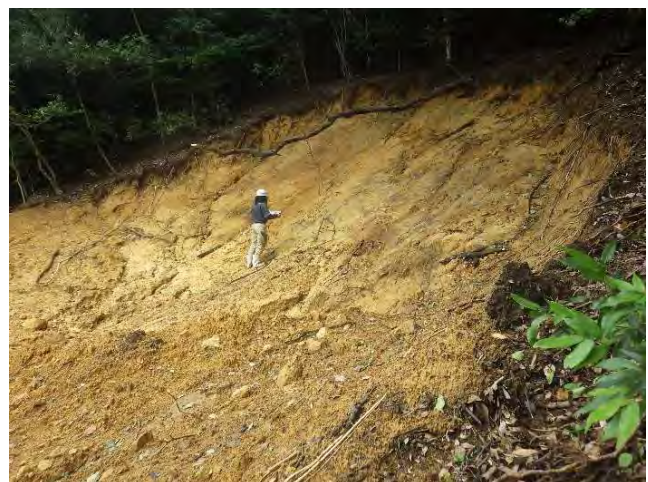
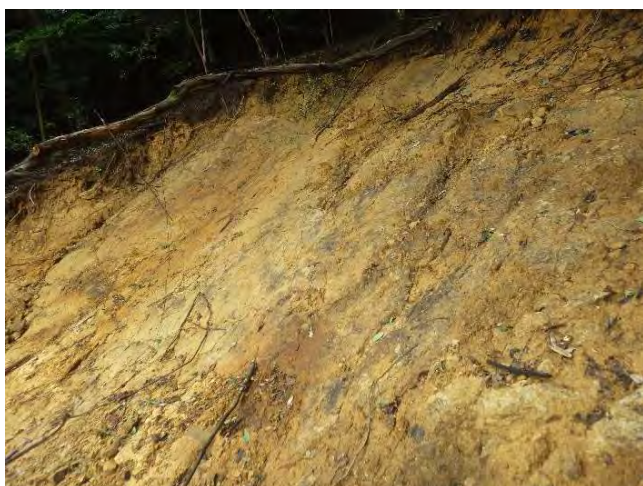
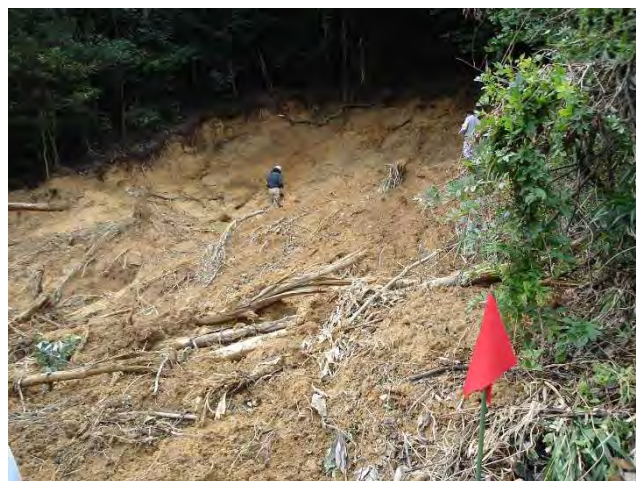
写真-6 崩壊面の露岩

写真-7 崩壊面の露岩

写真-8 崩壊面の露岩

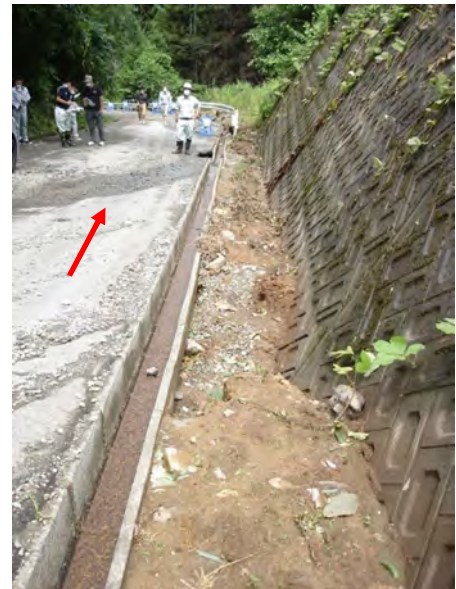
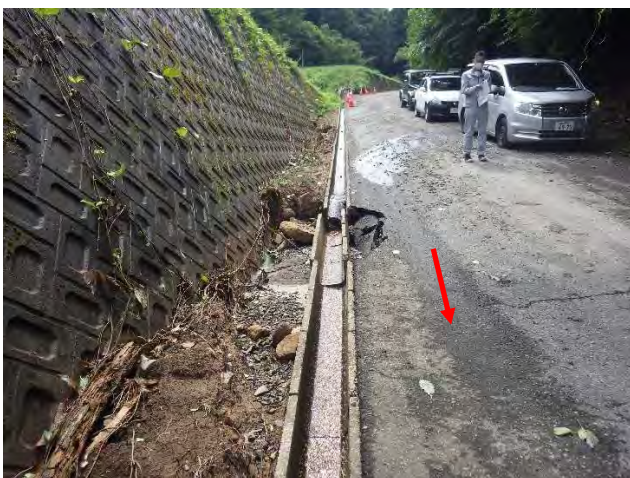
被災原因：急な縦断勾配が長く続く道路である。被災個所の約 50m 上流山側で斜面の崩壊があり、これにより山側側溝は閉塞され、道路脇と道路面を水が流れ下ったようである（写真-1～4）。被災個所より上流側はオープンカットであるため、道路面が水路のようになったとみられる。アスファルト層が掘じれて浮き上がるほど路盤を脆弱化させたところも見られた（写真-4, アスファルト層が捲りあがっている状況はあまり目にしない現象である）。舗装の下に水みちができ、舗装が浮いた可能性がある。通常想定する側溝の排水容量を超える集中的な降雨があったとみられ、被災個所上流側の道路横断水路の部分で大量の水が溢れたようである（写真-5）。被災個所は道路がややカーブしており（写真-1）、局所的な谷地形を盛土した個所である。被災個所では、谷側の山がなくなるため、道路を流れ下った表流水が路肩から盛土斜面に流下し、路肩崩壊に至ったと考えられる（写真-5～13）。路肩崩壊個所では約 2m 厚の盛土層が崩壊している（写真-13）。盛土層の下位は基盤岩の火砕岩である。路肩崩壊個所の近傍では舗装面にクラックが多く、この付近は元々崩壊地形と考えられる。

写真-2 谷側側溝の溢れ

写真-3 谷側側溝の溢れと被災

対応：再度災害防止のためには、道路縦断のより高い位置での山側への横断水路の設置と山側水路の大型化が考えられる。

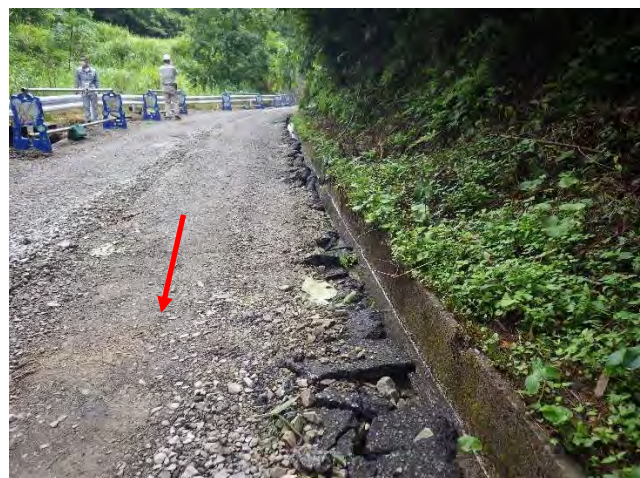
写真-4 山側側溝付近の舗装の掘り上がり

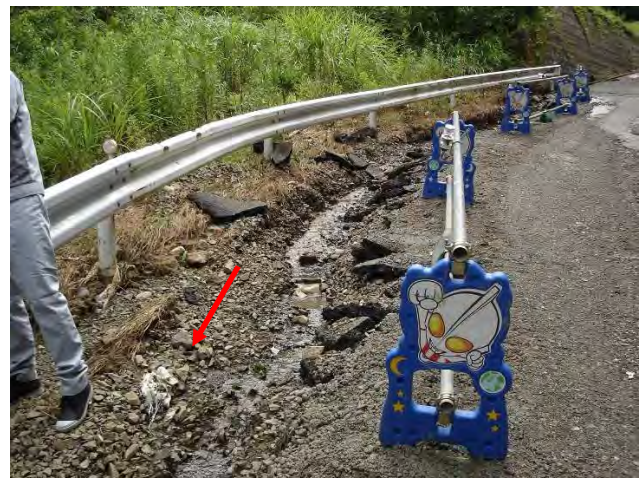
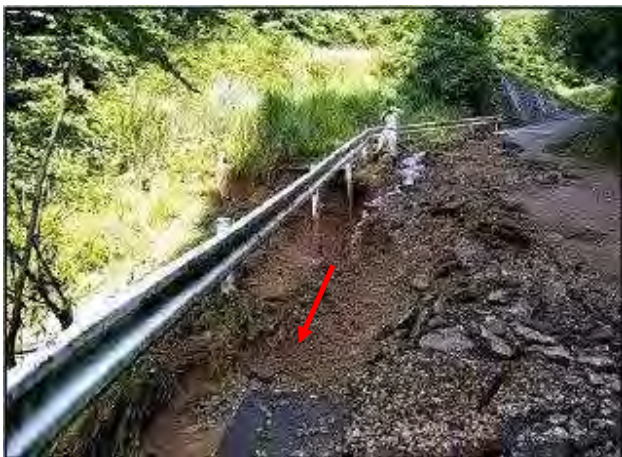
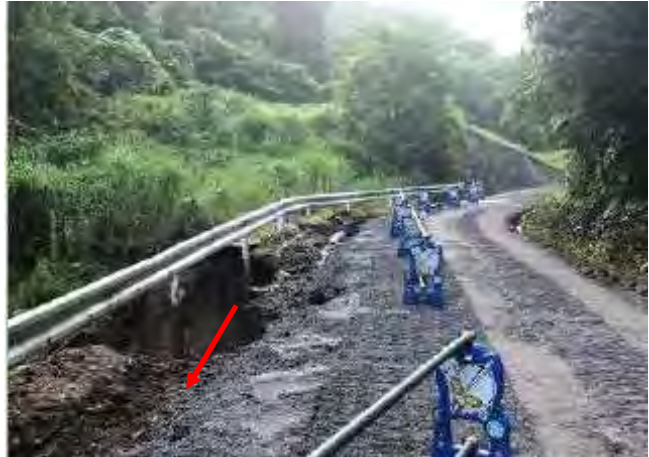
写真-6 溢水による洗堀（谷側）

写真-7 溢水による洗堀（谷側）

写真-8 溢水による洗堀（谷側）

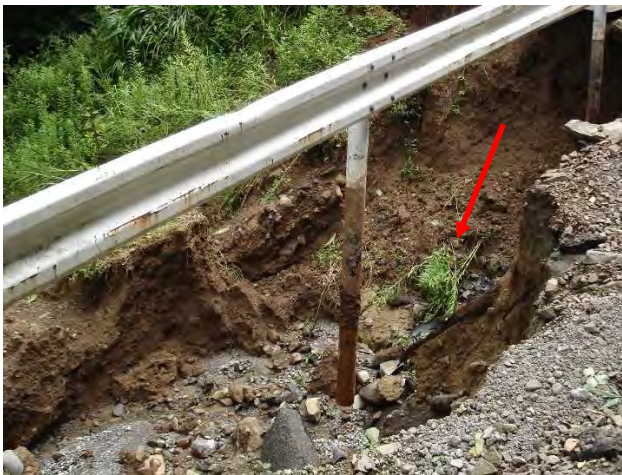
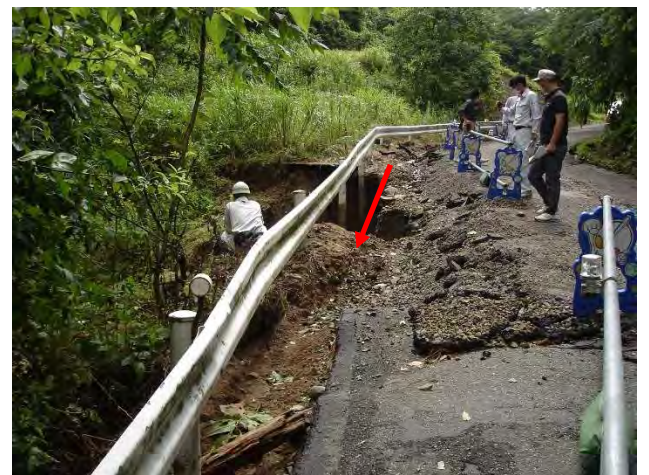
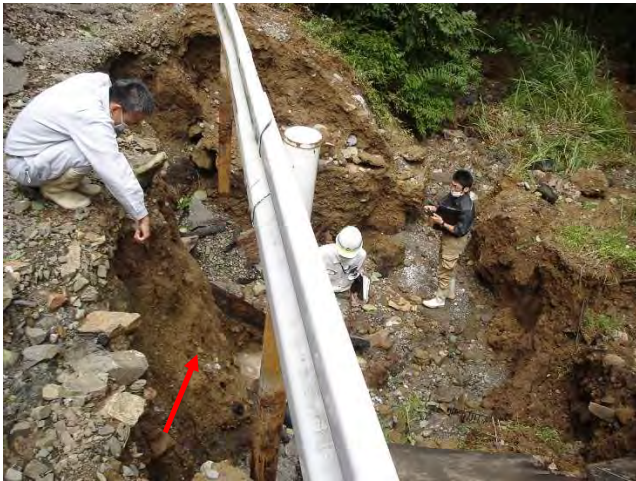
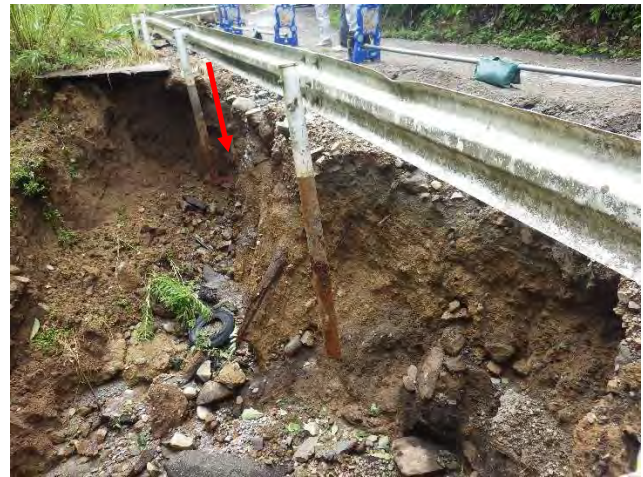
写真-9 路肩崩壊（谷側）

写真-10 路肩崩壊（谷側）

写真-11 路肩崩壊（谷側）

写真-12 路肩崩壊（谷側）

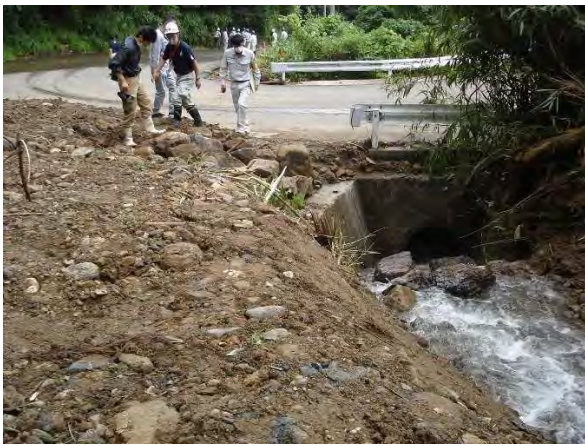
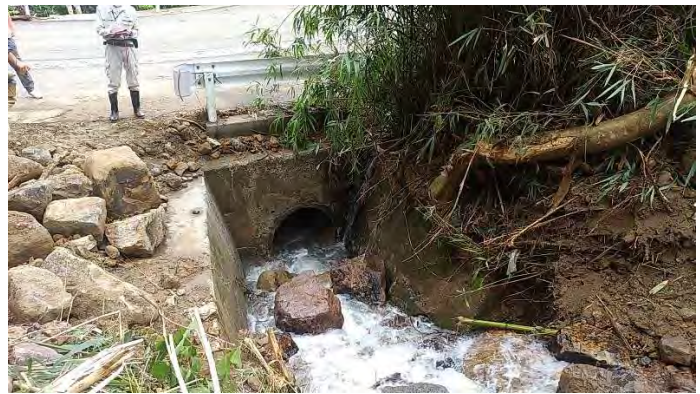
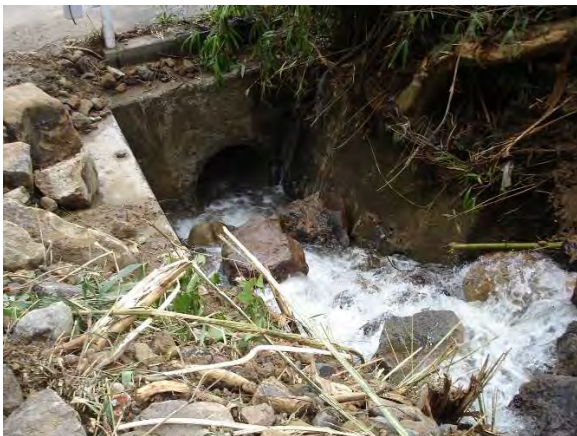
被災原因：溪流の道路横断暗渠管が上流からの岩石や土砂で閉塞してオーバーフローしたとみられる（写真-1～4）。オーバーフローした流水と土砂が道路面を流れ下り側溝や路肩を浸食している（写真-5～11）。下流部では、やや規模の大きい路肩崩壊が生じている（写真-11）。付近では、他の斜面崩壊も見られた（写真-12）。

写真-1 道路横断暗渠管 (上流側)

写真-2 道路横断暗渠管 (上流側)

写真-3 道路横断暗渠管 (上流側)

対応：溪流の規模に比べて道路横断暗渠管の径がやや小さいようである。暗渠管の閉塞防止対策や流量増加対策が必要であろう。

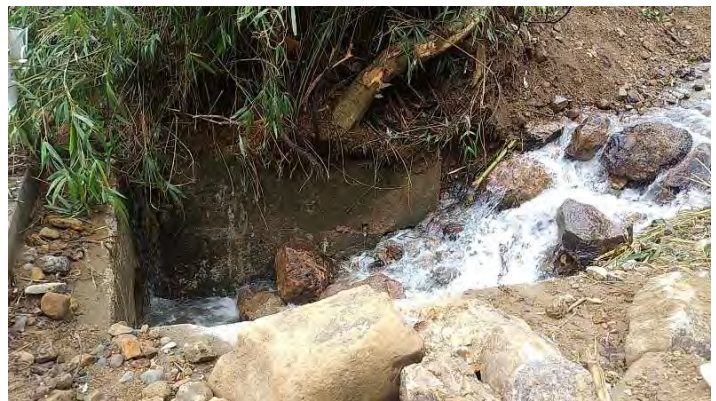
写真-4 道路横断暗渠管の上流部

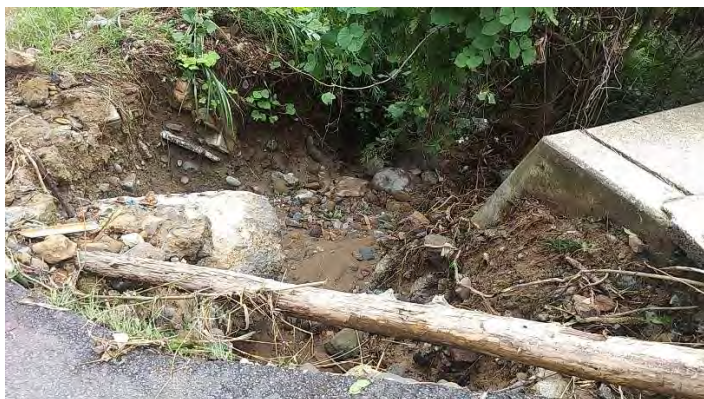
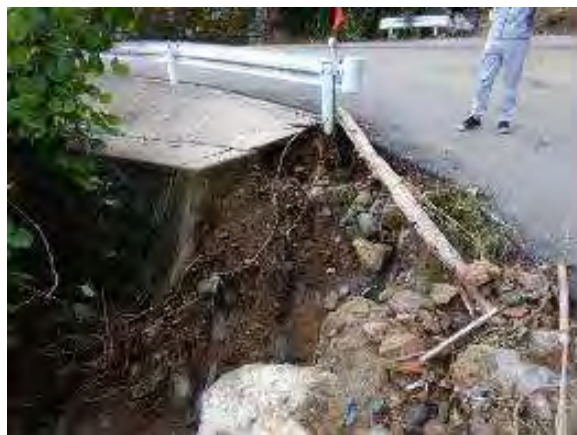
写真-5 道路横断暗渠管（下流側）

写真-6 道路横断暗渠管（下流側）

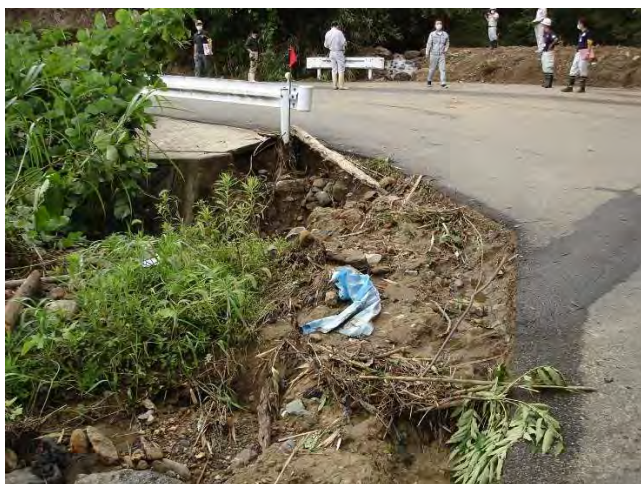
写真-7 道路横断暗渠管（下流側）路肩崩壊

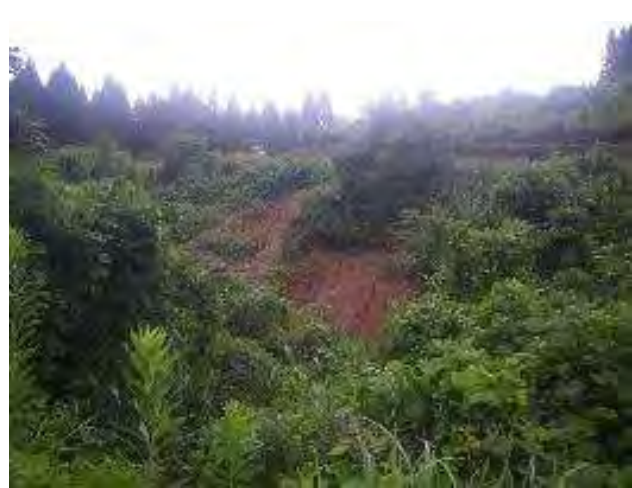
写真-12 付近で見られた他の斜面崩壊

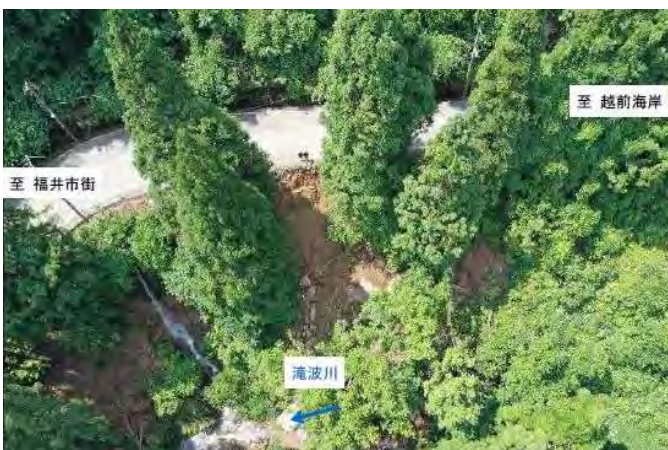
被災 No.59 路肩崩壊

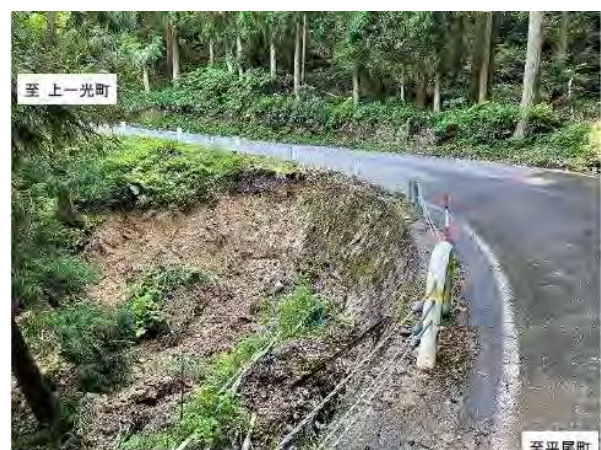
被災 No.60 路肩崩壊

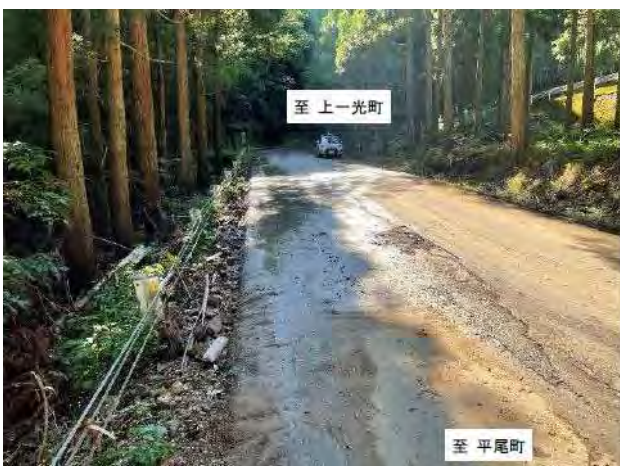
被災 No.61 路肩崩壊

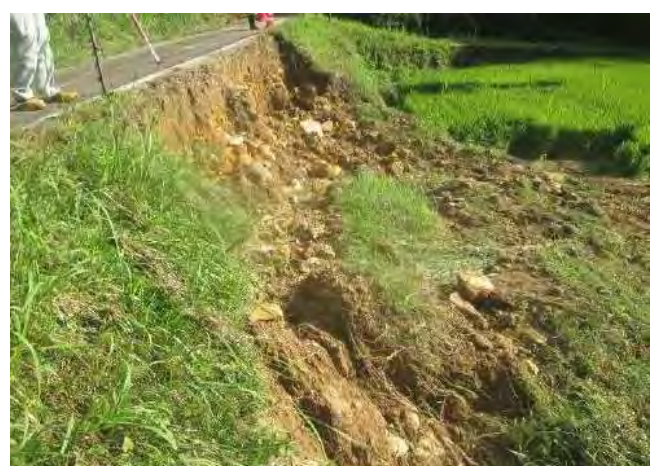
被災 No. 市 8 路肩崩壊

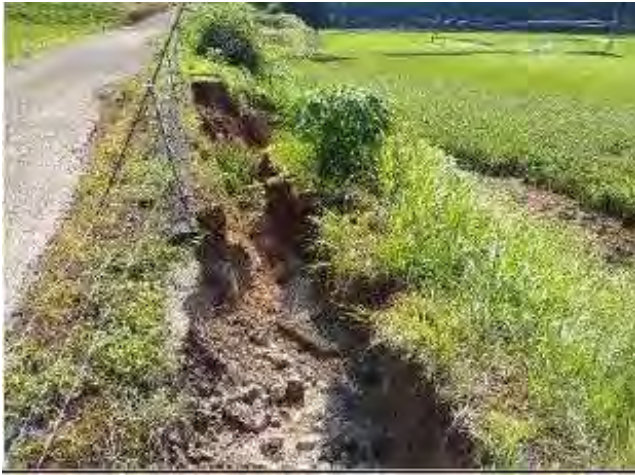
被災 No. 市 9 路肩崩壊

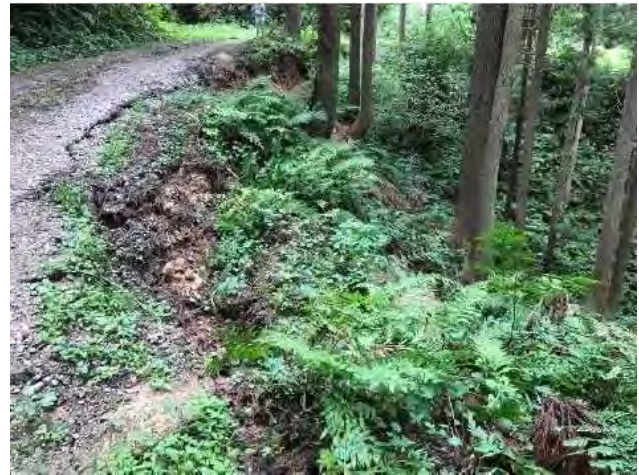
被災 No. 市 11 路肩崩壊

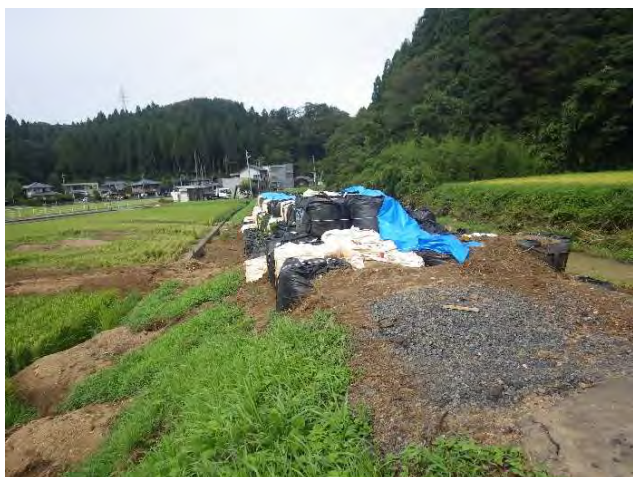
写真-6 決壊箇所上流部

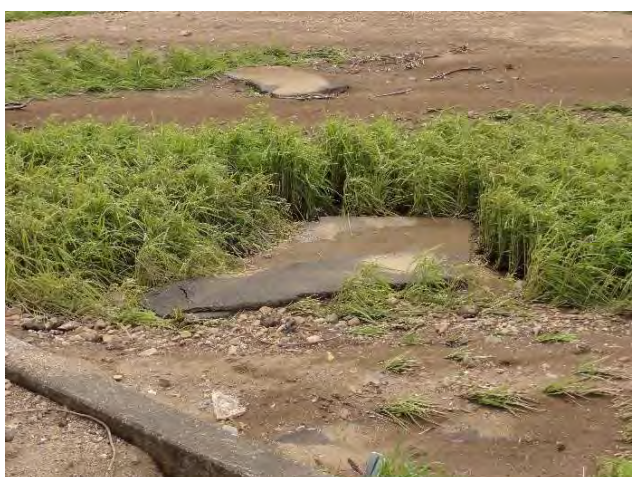
写真-10 流されたアスファルト舗装

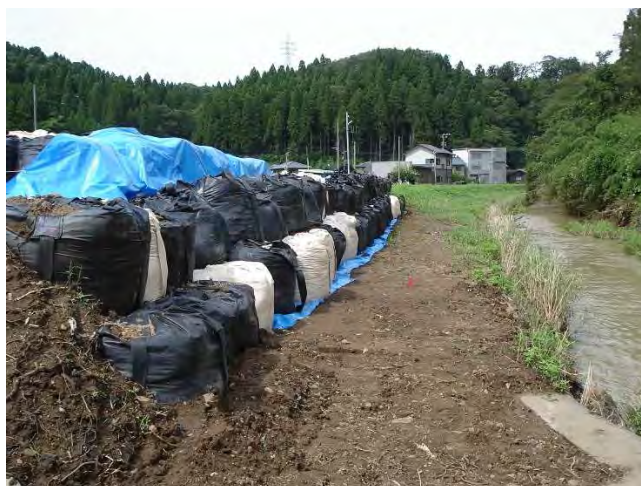
写真-11 堤外側の土のう (2段)

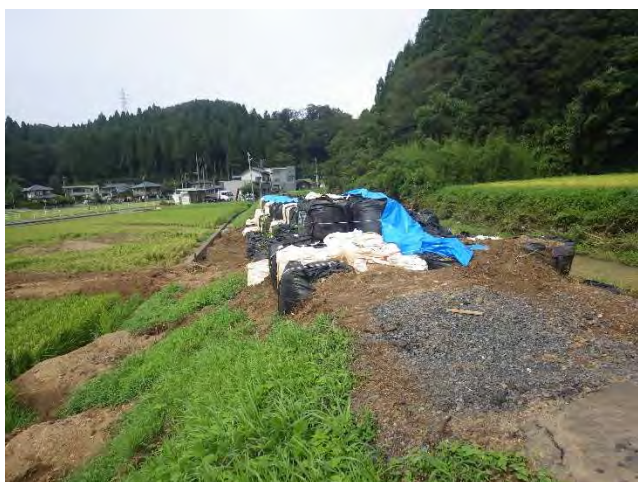
写真-12 堤内側の土のう (3段)

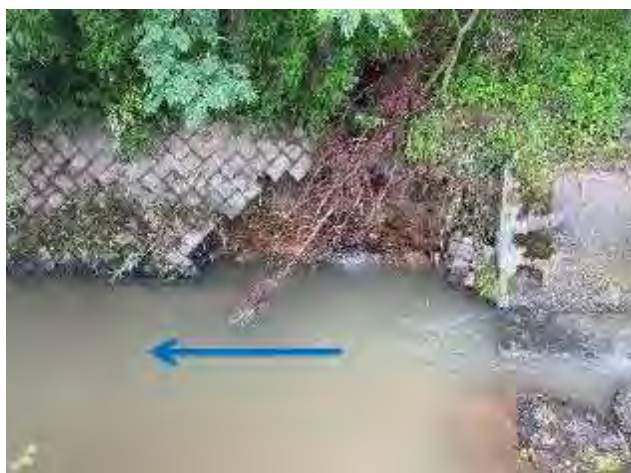
被災原因：下流部 (図-1, 写真-1~3) と上流部 (図-1, 写真 4~9) の 2 箇所で被災した。下流部・上流部とも落差工の直下流部であり，落差工による流れの変化による護岸基礎の洗堀が原因とみられる。下流部では兩岸ともに護岸が破損していた (写真-1~3)。上流部は河川合流部の下流で流量が増加したとみられる (写真-6)。上流部では護岸上部背面に表流水の流入があったようで (写真-9)，局所的に背面の水圧が上昇し，護岸崩壊の一因となった可能性がある。

写真-7 上流部の護岸崩壊

対応：ブロック積みの原形復旧が妥当であろうが，落差工の直下流の河床低下防止のため，袋型根固め工などによる根固めが望ましい。護岸背面に流入する表流水の流末処理が必要である。

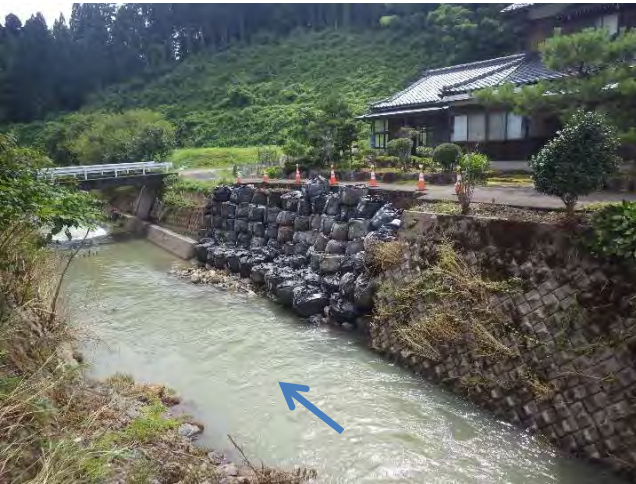
写真-3 被災箇所

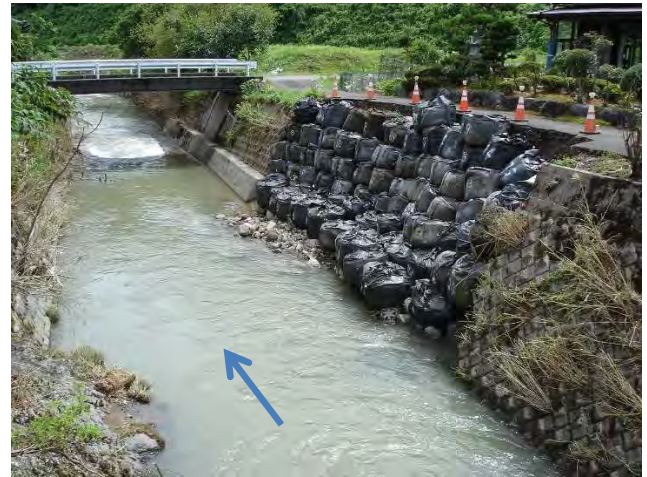
写真-4 被災箇所

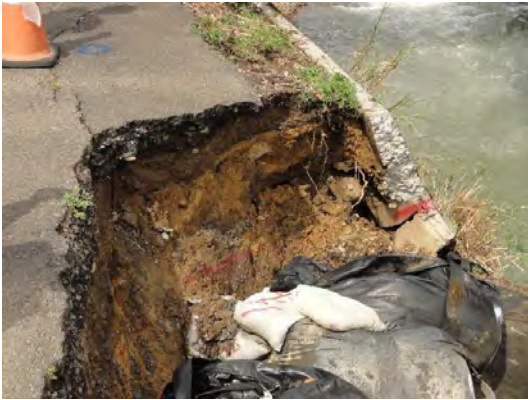
被災原因：被災部対岸のやや上流部河床に，河積を減少させるほどの露岩がみられる（写真-2）。この影響で被災箇所は攻撃斜面に相当する（写真-5,6）。このような左岸からの水流の影響が護岸崩落に関係したと推定される。河川狭小部の直下流，または水衝部の反射点という脆弱部に相当する。崩壊箇所は大昔に谷地形であった可能性がある（写真-6）。根固め工（根継ぎ工）境界部の上流側で護岸が崩落している（写真-1）。洗堀が根固め工よりさらに上流に及んだ可能性もある。河床は露岩しているとみられるが，崩壊護岸の基礎部がどのようになっていたか不明である。このような護岸基礎部の不連続性も崩壊に影響している可能性がある。被災箇所下流部の石積み面が被災箇所上流部の橋梁下の石積み面と方向がやや異なる。崩壊護岸背面のアスファルト舗装にひび割れが見られる（写真-7）。

写真-7 護岸背面の崩壊部

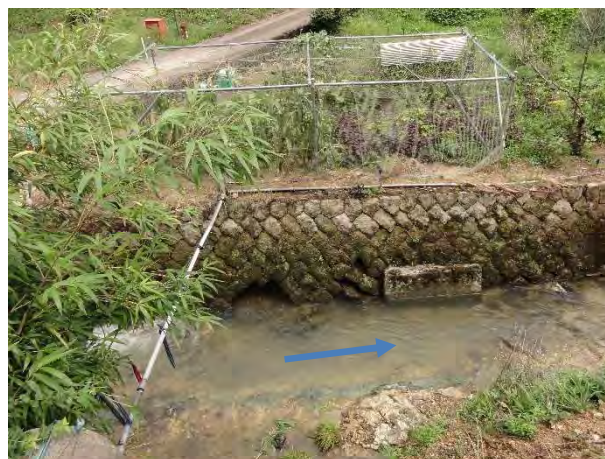
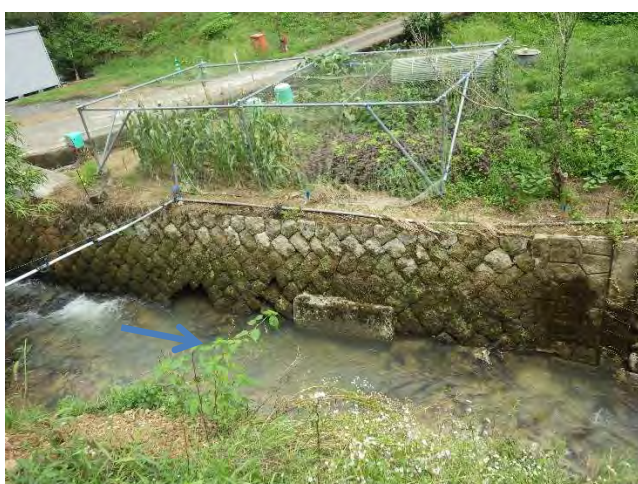
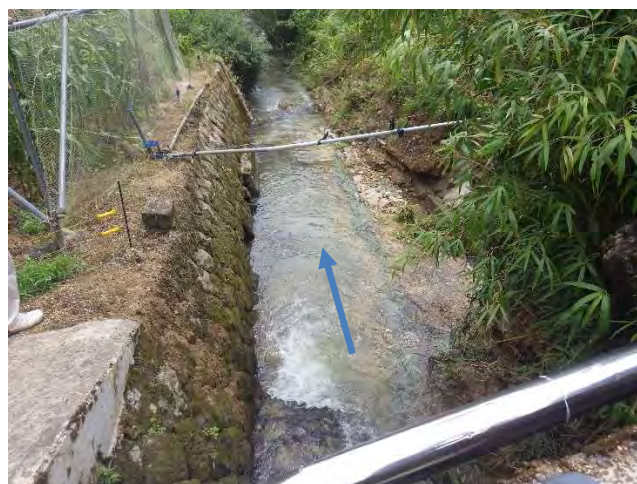
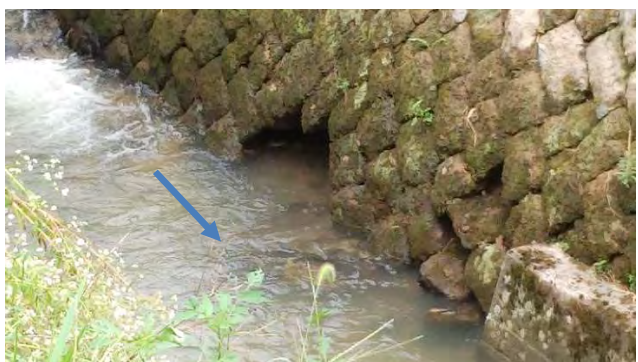
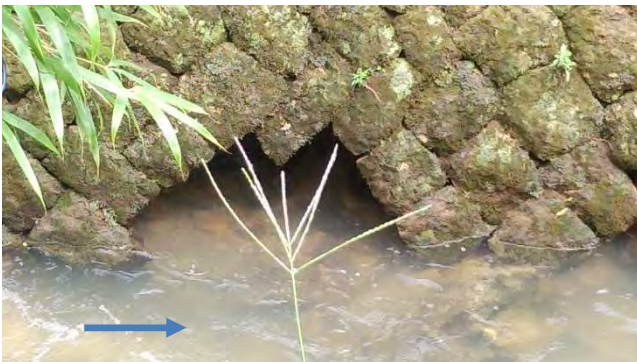
被災原因：建設年代が古く老朽化が著しいため、以前から補修していた箇所とのことである。根固め工（根継ぎ護岸）の上流側境界部で石積みブロックが抜けている（写真-2～6）。根継ぎ護岸の取付け延長をもう少し伸ばしておけば問題なかったと思われる。基本的には護岸の根入れ不足であり、流量の増加により損傷したとみられる。河床にみえる岩の凹凸も水流に影響したかもしれない。反対側（右岸側）は護岸ブロックを覆うように土砂が崩落していた（写真-7～9）。右岸側の一部で根固め工が破損していた。他の箇所も石積みの下方は不安定化の兆候が見られる。右岸に流入管があり、右岸の下流部には石積がない。被災箇所上流部では、堆積土砂の影響で河道が狭くなっていた（写真-10）。

写真-2 左岸側全景

写真-3 左岸側被災箇所

写真-5 左岸側被災箇所

写真-6 左岸側被災箇所

対応：小規模河川も少しずつ機能復旧させて強靱化すること、溪流全体の脆弱箇所を把握して、こまめな維持管理を行うことが必要となる。

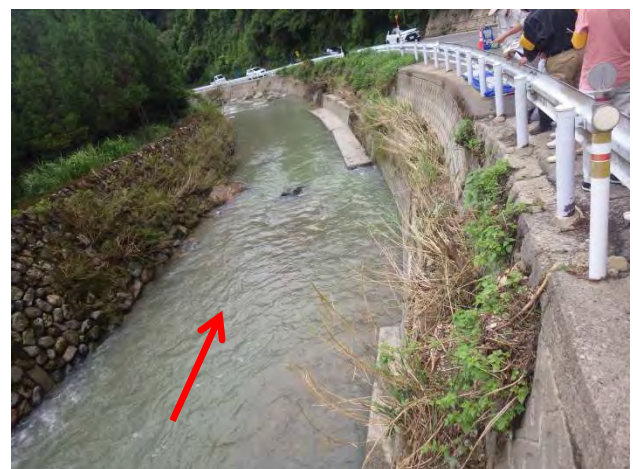
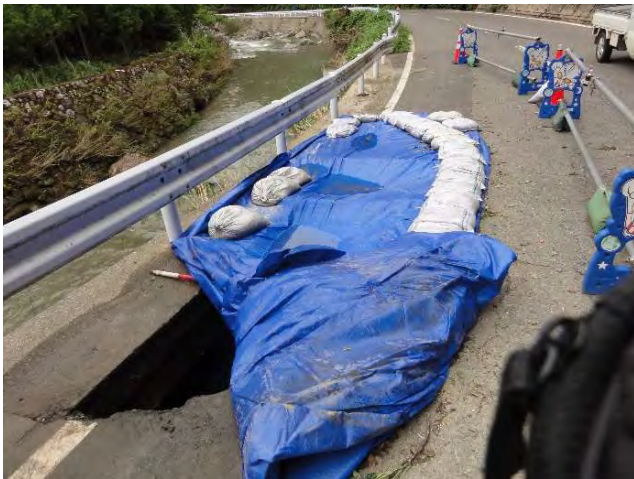
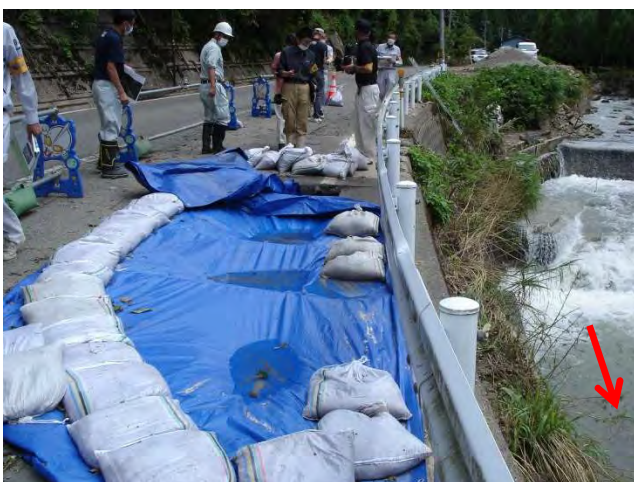
写真-8 陥没箇所（上流側から）

写真-9 陥没箇所（上流側から）

写真-11 陥没箇所（下流側から）

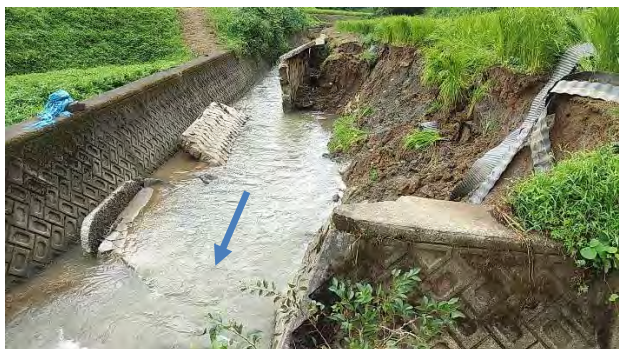
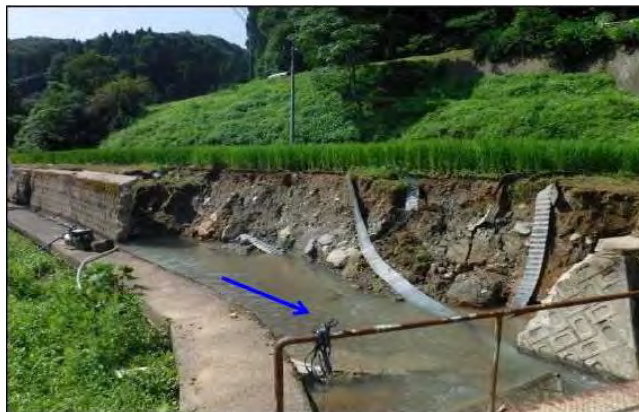
真-12)。左岸上部からの表流水が被災個所に流入した可能性もある（写真-1,2)。また、被災個所は支川との合流部でもあり、合流部から逆流して河川水位が上昇した可能性もある（写真-13)。このような複数の可能性により護岸背面の水圧が上昇し、護岸に隔壁がないため、最も水圧が作用する下流側の護岸が倒壊したとみられる（写真-3～8)。左岸側より高さの低い右岸護岸上には越流痕跡が見られない（写真-12)。被災個所下流の渡り橋上に土砂の痕跡が見られた（写真-13)。被災個所は外岸側で、やや水衝部である。
対応：護岸背後への水流入防止と水抜き対策が課題である。

写真-3 護岸崩壊個所全景

写真-4 護岸崩壊個所全景

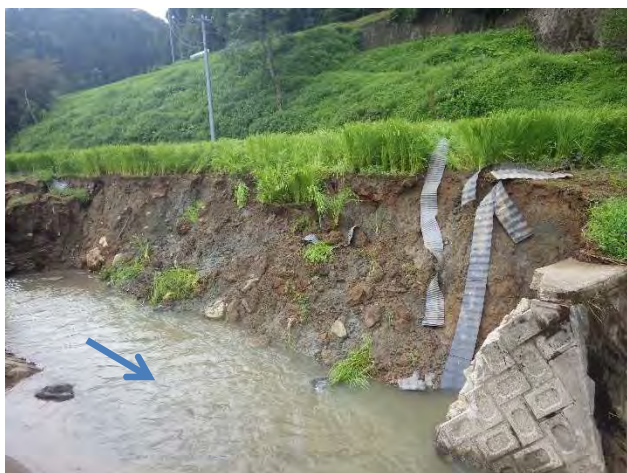
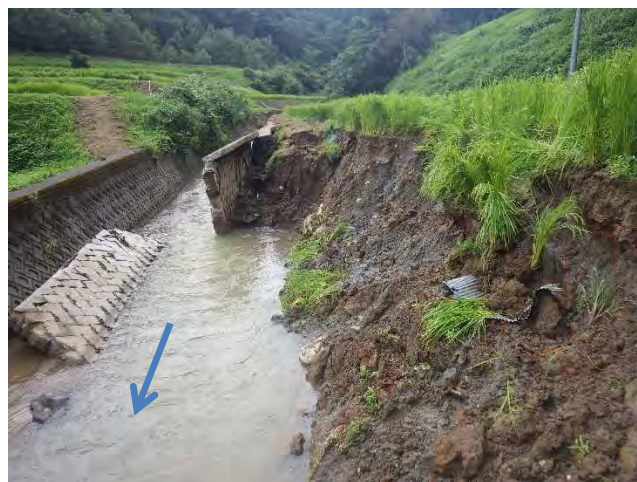
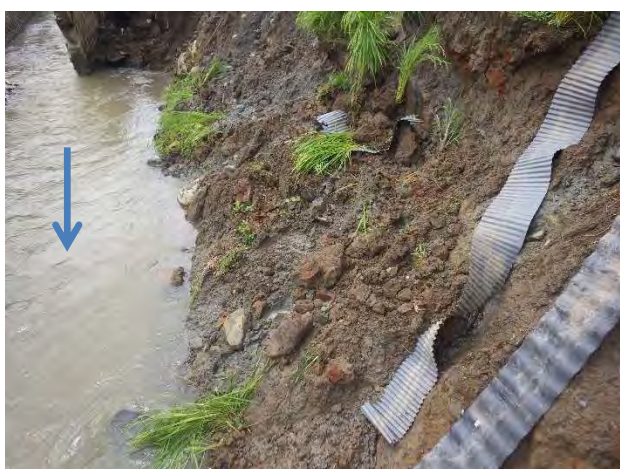
写真-5 護岸崩壊跡

写真-6 護岸崩壊跡

写真-7 護岸崩壊跡

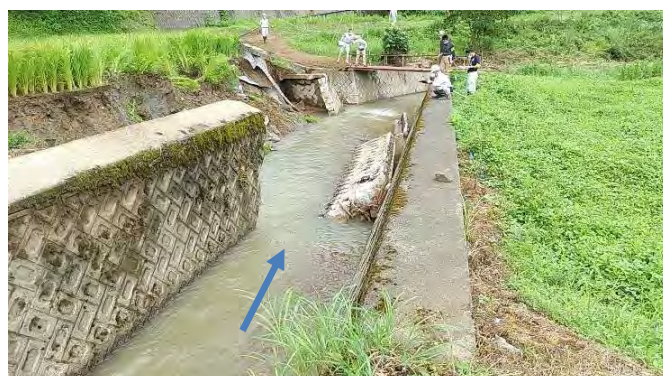
写真-8 上流側から

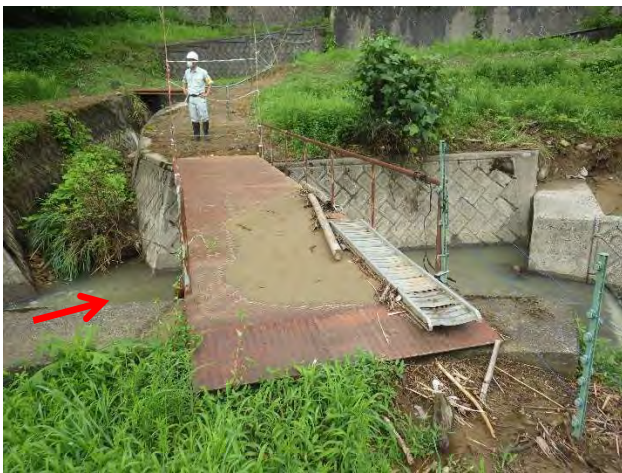
写真-13 渡り橋上の土砂痕跡

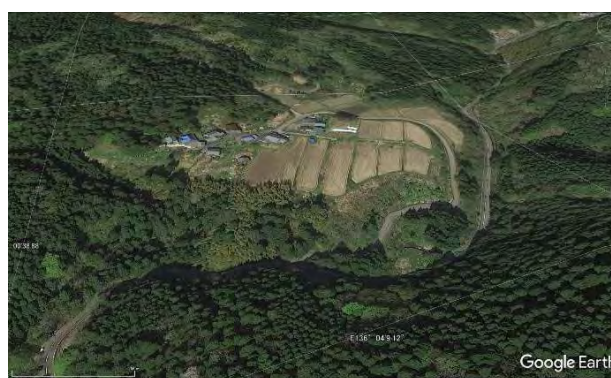
被災原因：右岸で法面長さ約 35m, 崩壊幅約 17m, 高さ約 18.5m, 平均の斜面傾斜角約 32°のやや大規模な斜面崩壊が発生した(写真-3~8)。崩壊斜面下部(右岸)と左岸にある町道橋台保護のための取付け護岸背面から土砂の吸出しが生じた(写真-11)。斜面崩壊前のストリートビュー(写真-1, Google Earth)でスギや孟宗竹が生育している。周辺の地形(写真-2)で, 崩壊斜面の上部には水田や数軒の民家がある。斜面崩壊箇所は竹林が繁茂してことから集水地形とみられる。崩壊面で湧水も見られる(写真-3)。斜面崩壊は基盤岩上の薄い表層崩壊である。崩壊斜面の下部には露岩も見られる(写真-9,10)。河道の蛇行部であり, 護岸構造物と露岩の不連続区間でもある。豪雨により斜面内の地下水位が上昇して斜面崩壊が生じたか, 洪水により下部護岸の背面が損壊して斜面崩壊が生じたかは不明である。後述の, 隣接斜面で小規模な崩壊が生じていることから, 前者の可能性が高いと推定される。斜面崩壊対岸(左岸)の取付け護岸は損壊までは至っておらず, 洪水の影響か, 道路側からの表流水により, 護岸の端部及び背後の土砂が流出したとみられる。護岸の端部の処置が不十分だったようである(写真-11)。

写真-2 崩壊個所の周辺の地形

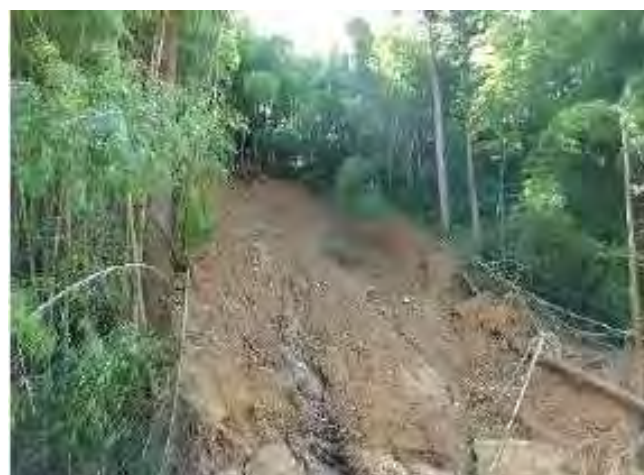
写真-3 崩壊斜面（左岸）上部の湧水

である。右岸護岸は露岩部との接続，左岸護岸は積み直して隔壁を造るなどの対応が考えられる。斜面崩壊面には土砂流出防止機能を付加した植生シート設置などが考えられる。

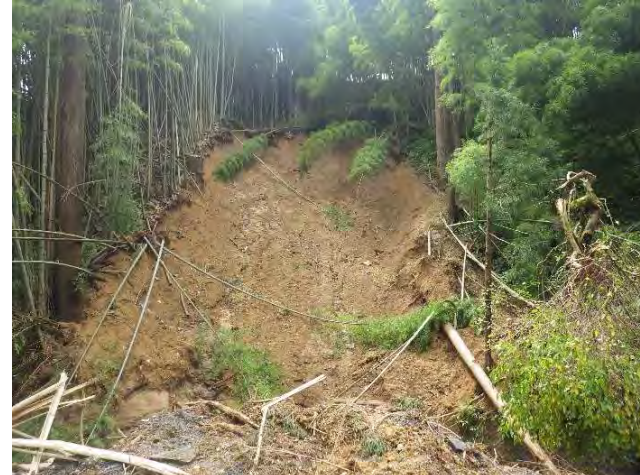
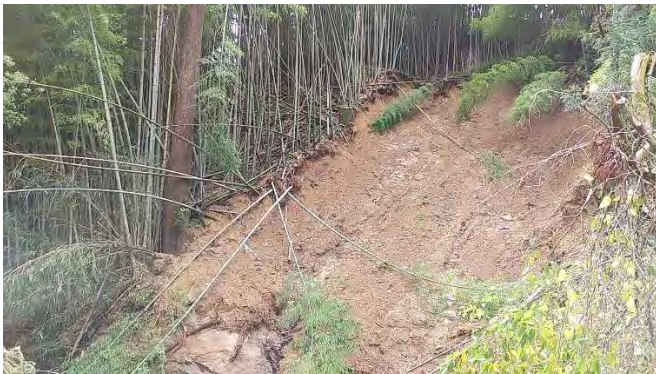
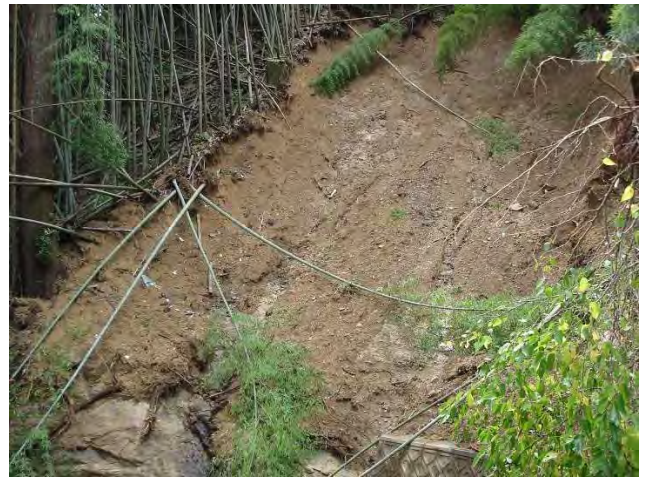
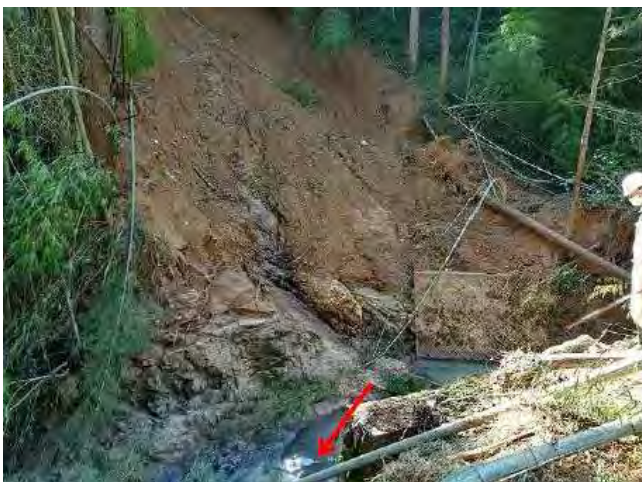
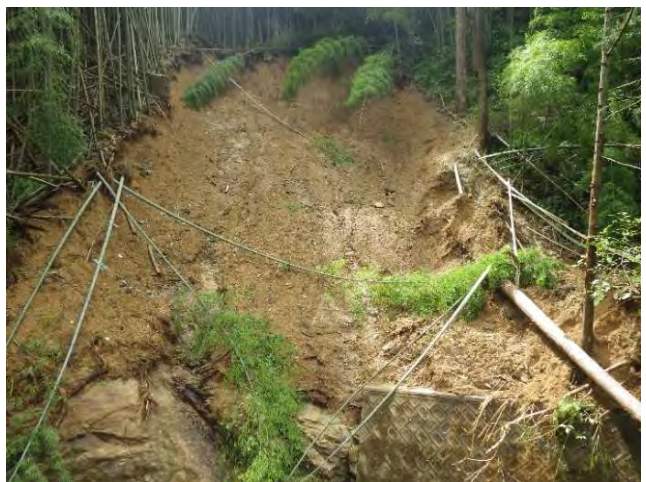
写真-4 崩壊斜面（左岸）上部

写真-5 崩壊斜面（左岸）上部

写真-6 崩壊斜面（左岸）上部

写真-7 崩壊斜面（左岸）下部

写真-8 崩壊斜面（左岸）下部

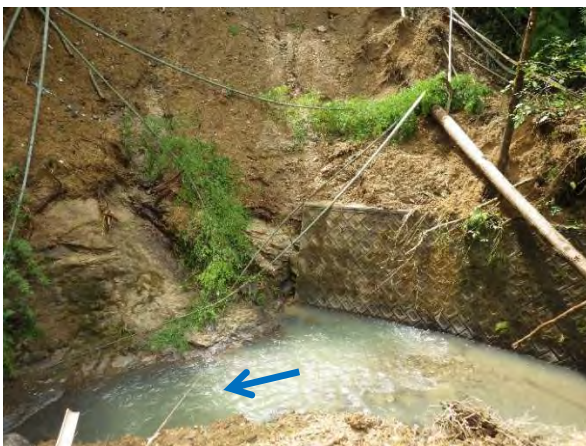
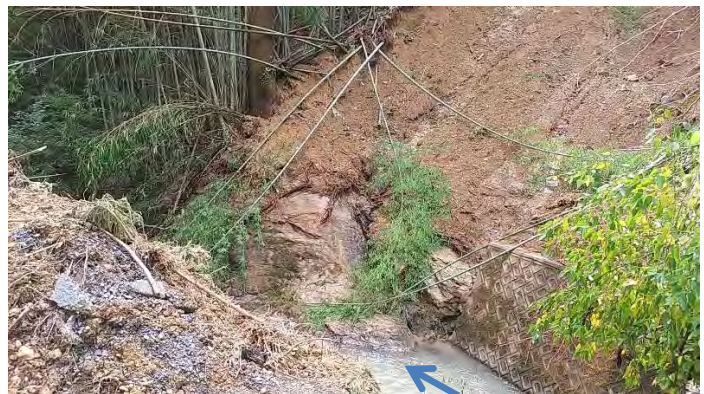
写真-9 崩壊斜面（左岸）下部の露岩

写真-10 崩壊斜面（左岸）下部の露岩

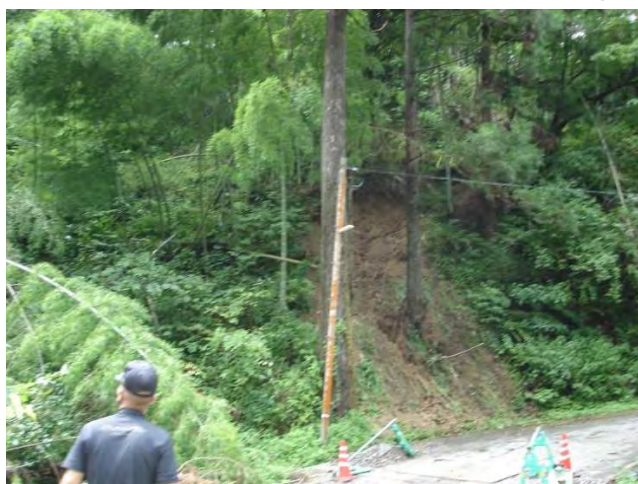
被災 No. 51 に隣接した斜面崩壊（写真-13～15）：崩壊前のストリートビュー（写真-13，Google Earth）。上側の農地や集落にアクセスする道路沿いで，No. 51 と同様に竹林での表層崩壊である。

写真-15 隣接崩壊斜面
