令和4年8月豪雨による地盤災害調査報告書
(福井県嶺北-南部地域)

令和4年10月

(公益社団法人) 地盤工学会関西支部調査団

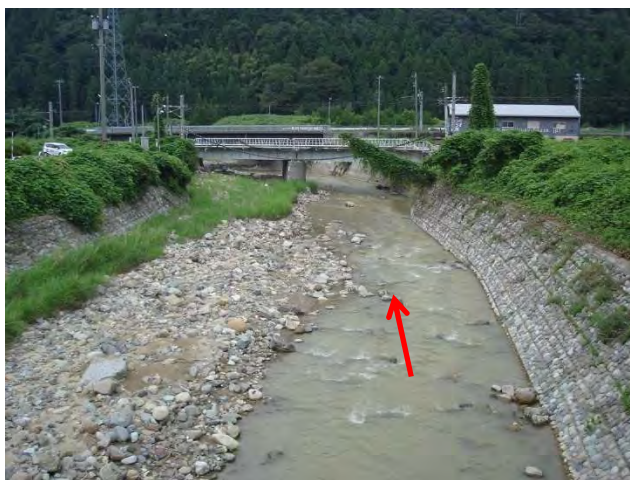
写真-6 橋梁 A の下流側

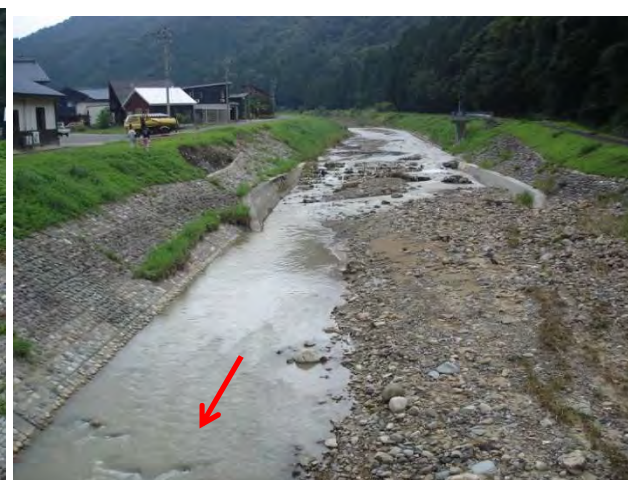
写真-7 橋梁 A の上流側 (左端に陥没箇所)

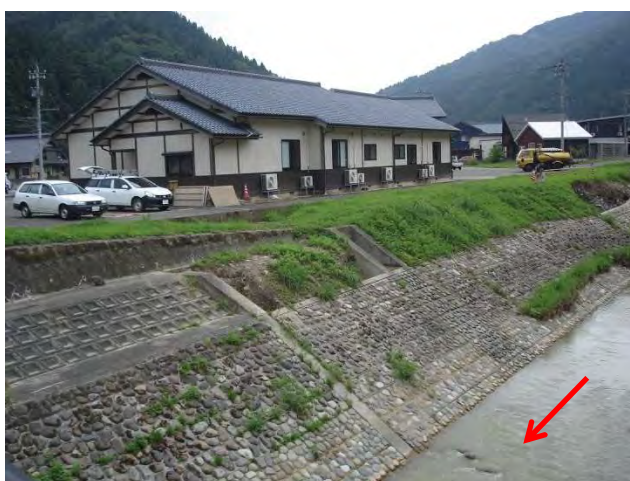
写真-8 集会所 (右端に陥没箇所)

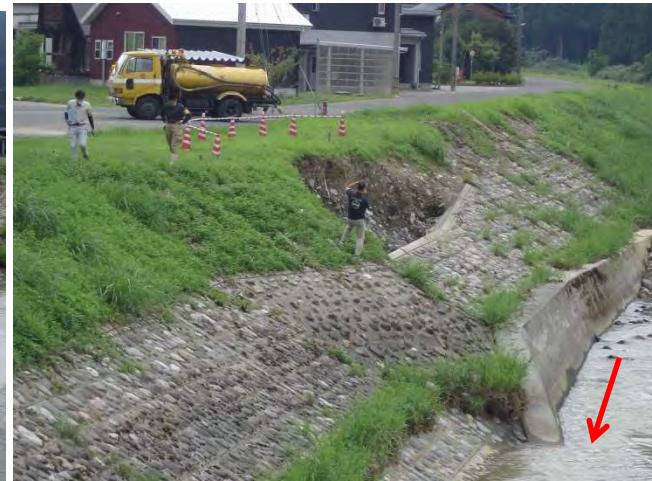
写真-9 陥没箇所

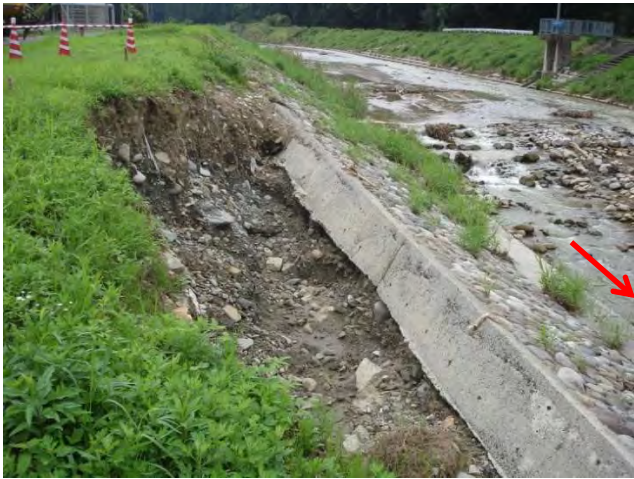
写真-10 陥没箇所. (上部から)

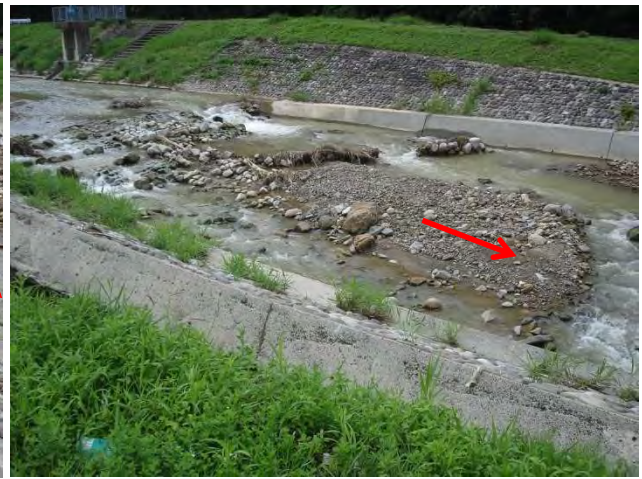
写真-11 陥没箇所.上流部の落差工

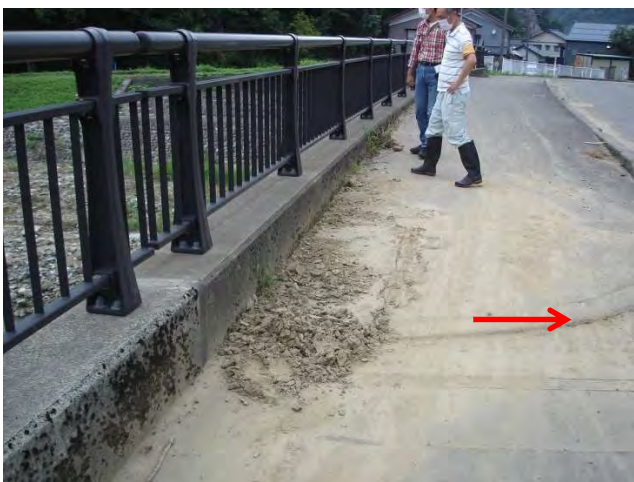
写真-12 橋梁 A 上の土砂痕跡

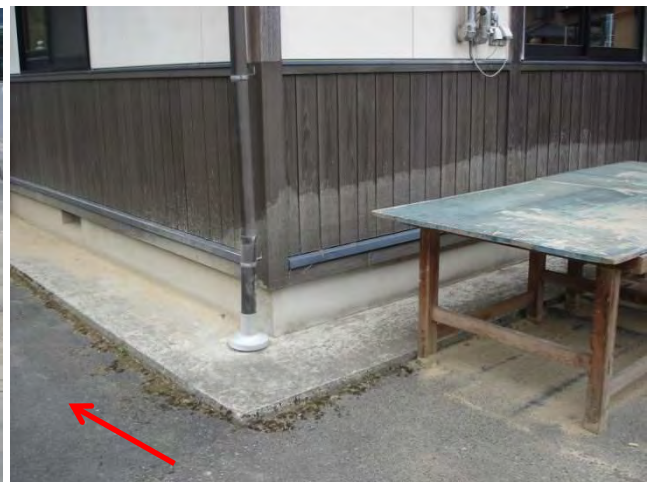
写真-13 集会所の越流痕 (高さ約 1m)

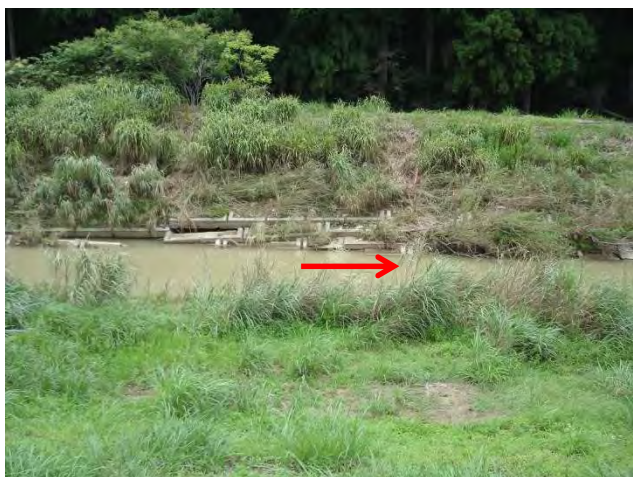
護岸損壊や越流による被害痕が見られた。護岸損壊は水衝部側の河床洗堀、基礎洗堀によると考えられる。教訓：水衝部での護岸基礎の対策強化が必要。対策工：護岸の根入れ確保または根固工設置。

写真-2 護岸損壊

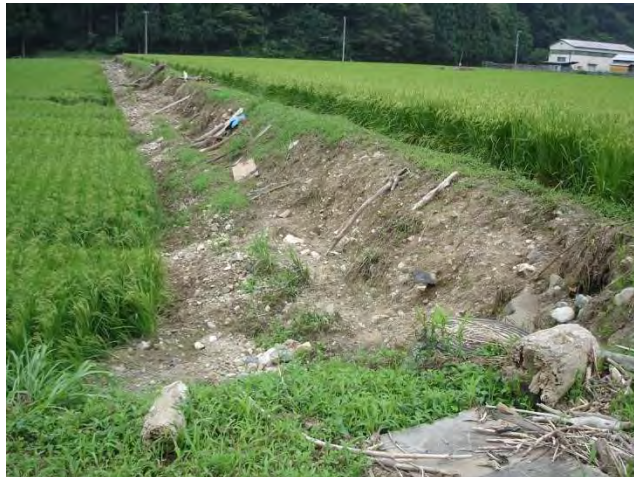
写真-3 右岸側越流区域 あぜ道の法面崩落

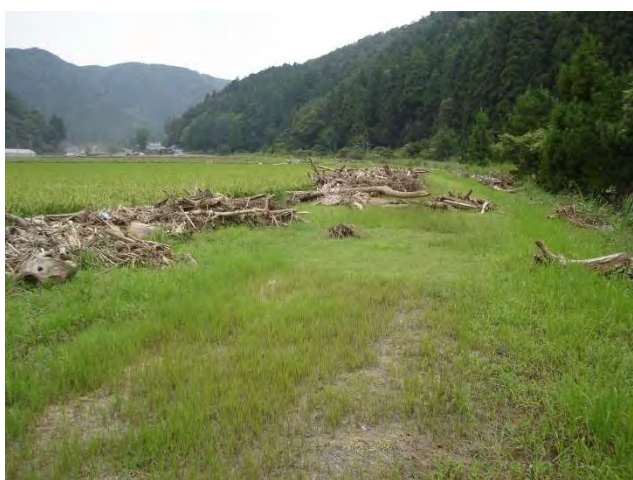
写真-4 右岸側越流区域 越流堆積物

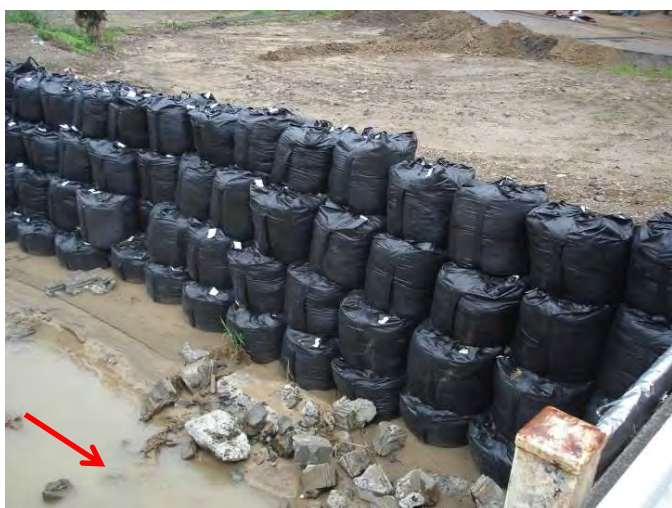
図-1 に示す橋梁 B の上下流部で多数の越流痕が見られた。橋梁 B でせき止めが生じて河川水位をさらに上昇させた可能性もある。左岸は護岸高が低く、越流による護岸背後の洗堀と護岸損壊が生じている。右岸は護岸高（道路高）がやや高く、長い区間に渡って河床洗堀に伴う護岸損壊が生じている。教訓：河積確保、遊水池計画などの越流対策、護岸基礎強化が必要。対策工：越流部は護岸の嵩上げまたは遊水池整備。洗堀部は護岸の根入れ確保または根固工設置。

写真-8 橋梁 B から上流部の越流痕

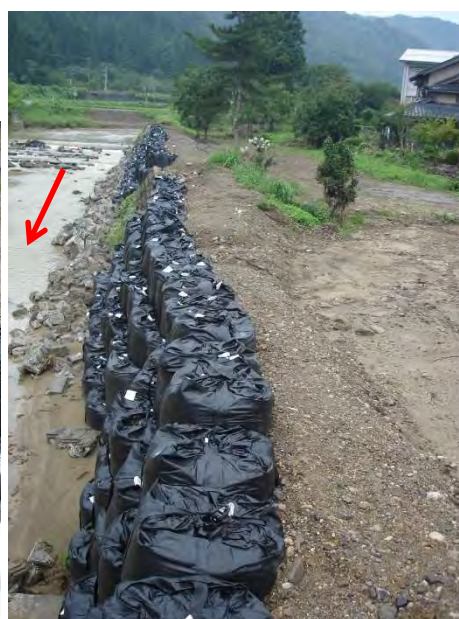
写真-9 橋梁 B から上流部の越流痕

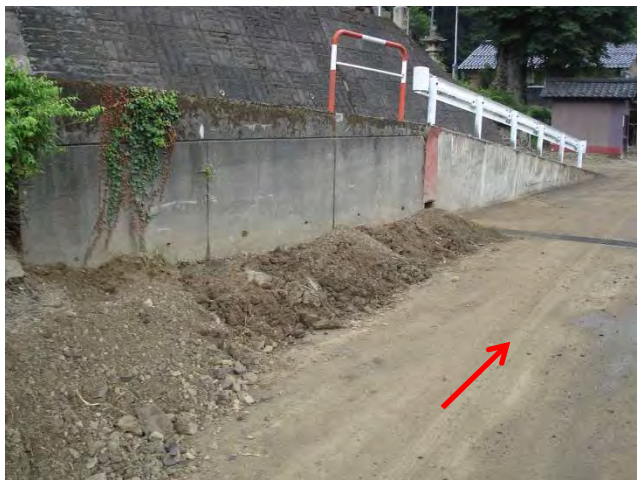
写真-15 橋梁 B から下流部 越流土砂と越流痕

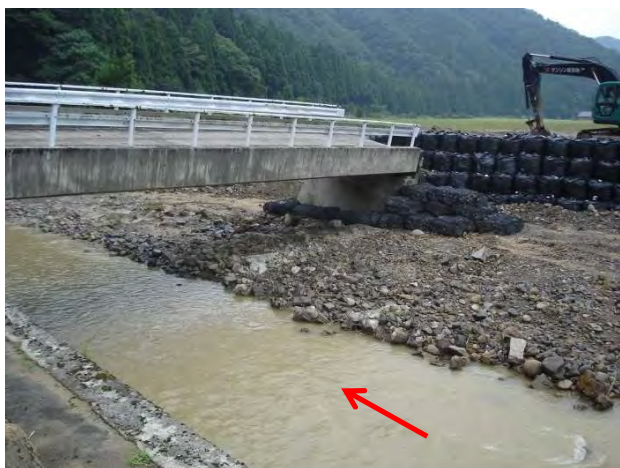
図-1 に示す橋梁 C の右岸橋台の背後が浸食され、橋台が移動して橋梁が損壊している。水衝部側の河床洗堀または越流による護岸損壊と、これに伴う橋台背面および基礎地盤の洗堀が生じたと推定される。湾曲部で生じる遠心力によって、外岸（水衝部側）の水位が上昇し越水したことで橋台背面の侵食が進

んだ可能性もある。橋台基礎地盤が表層と同じ砂礫で、洗掘を受けて橋台背面に水が回ったと推定される。教訓：水衝部の対策強化、橋台基礎の根入れ確保が必要。表層付近は N 値が大きくても洗掘を受ける可能性を考慮する必要がある（基礎は支持層に根入れすることが望ましい）。対策工：護岸の根入れ確保または根固工設置。護岸の嵩上げまたは遊水池整備。橋台再設置と上部工架け替え。地質調査のうえで適切な橋台基礎とする。橋台の後方が洗掘を受けない構造とする。湾曲部で生じる遠心力による水位上昇を考慮する。

写真-4 上流側からみた損壊橋梁

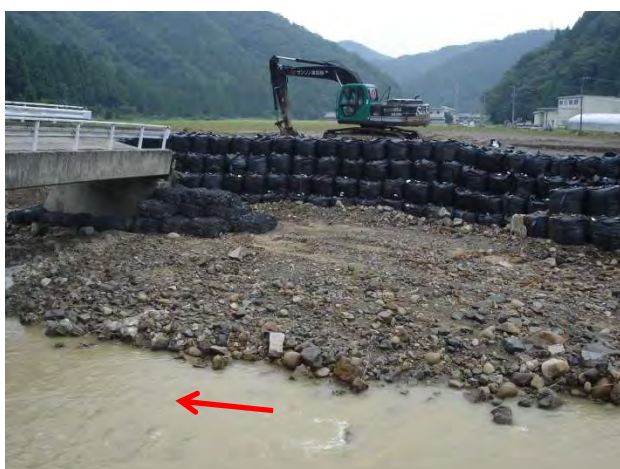
写真-5 上流側からみた損壊橋梁

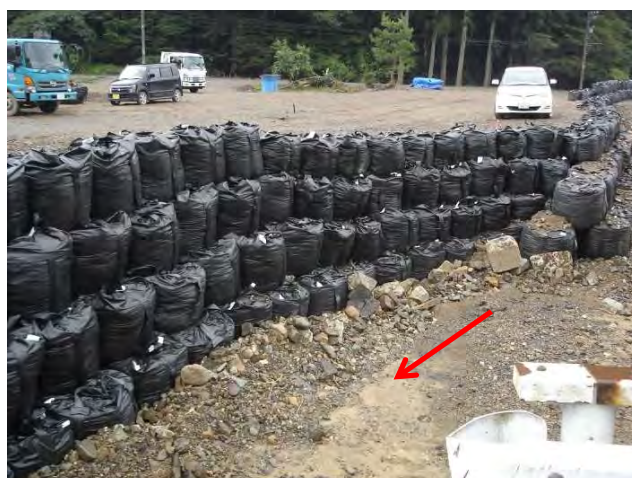
写真-6 損壊橋梁の直上流部

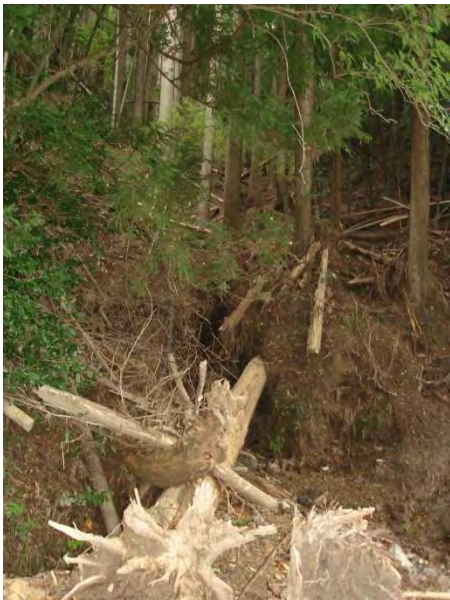
沢からの土石流による護岸損壊と大量の堆積物が見られた。道路保護路肩～法面部（コンクリートなどで保護されていない）の浸食により護岸崩壊に至った。土石流による土砂が河川水位をさらに上昇させた可能性もある。教訓：小規模溪流の土石流対策には限界があり、支溪合流部の護岸の保護が有効である。対策工：支溪には土石流対策えん堤。河川部は護岸復旧および護岸上部法面の保護。

写真-2 土石流発生 の 沢 (左岸側)

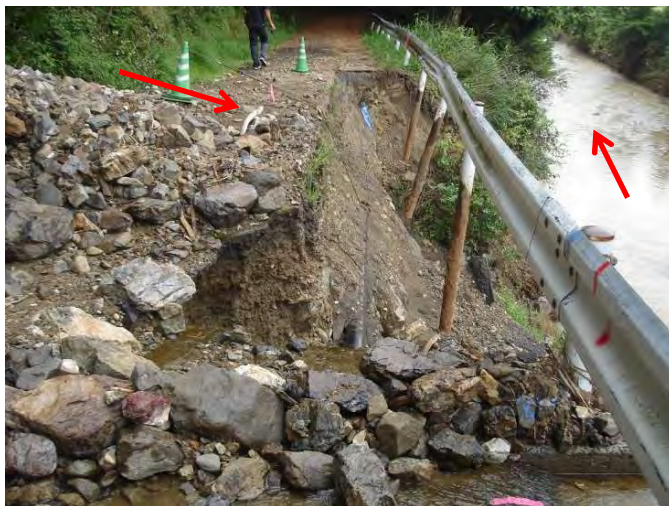
写真-3 土石流堆積物

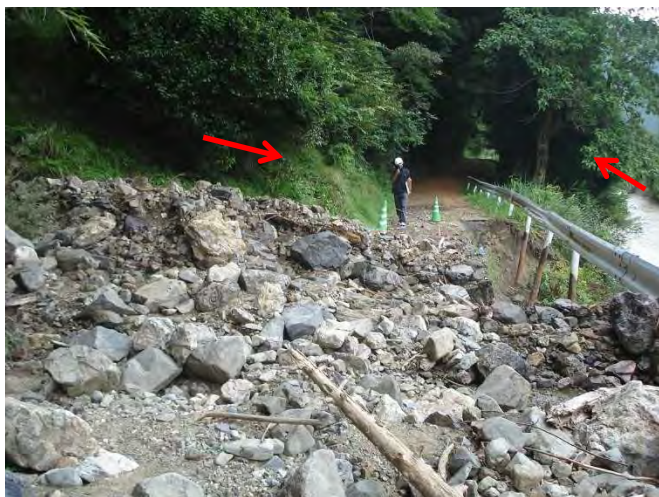
写真-4 土石流堆積物

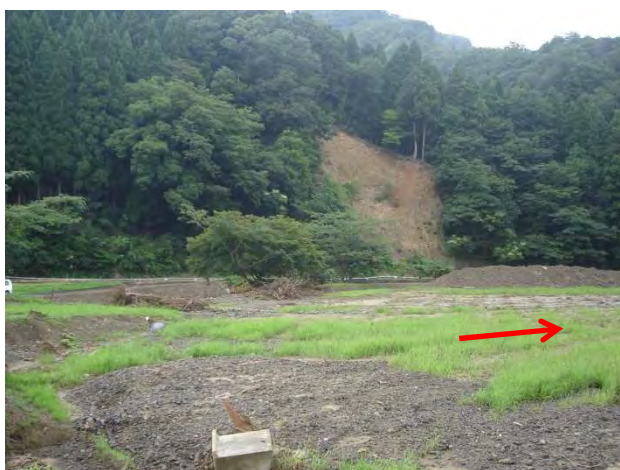
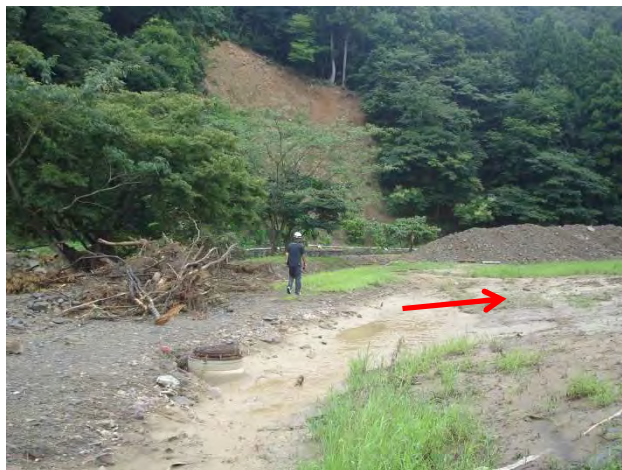
右岸側に膨大な量の撤去土砂が集積されていた（写真-3）。土砂集積箇所下流部では左岸の道路が流失していた（写真-6～9）。左岸水衝部での河床洗堀、または河道屈曲による流下能力低下部で越流に伴う護岸損壊が生じて道路部分が浸食されたと推定される。浸食された土砂が河川に流入し、その下流の落差工で水や土砂がせき止められたようである。写真-4、5の崩壊斜面は今回ではなく過去に生じたものである（写真-1）。写真-9に示す下流部の沢からの土石流が河川を閉塞し、越流を助長した可能性もある。教訓：周辺の耕作地が越流により遊水池として機能した状況は、下流域の集落の安全に対しては有効だった。対策工：護岸の根入れ確保または根固工設置。遊水池整備。写真-10に示す落差工が砂防堰堤のように機能した可能性もあるので、袖部の撤去も検討する。

写真-4 土砂集積箇所下流部の過去の崩壊斜面

写真-5 土砂集積箇所下流部の過去の崩壊斜面

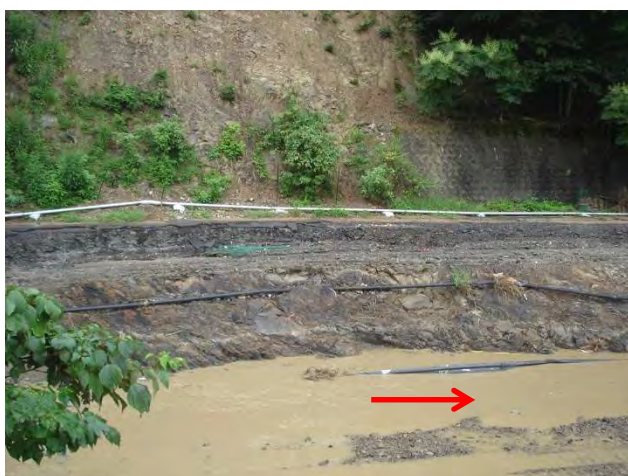
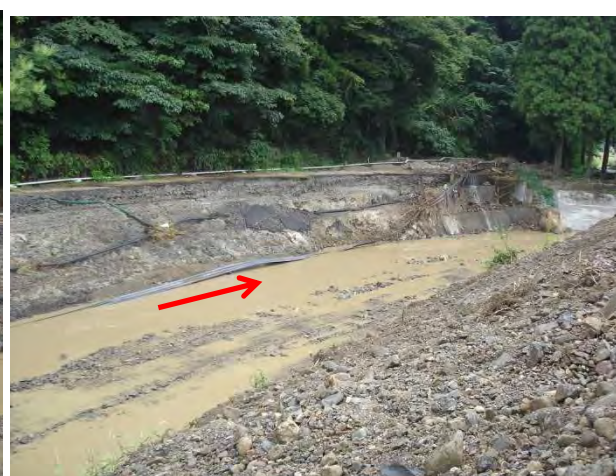
写真-6 土砂集積箇所下流部の崩壊斜面と道路部流失

写真-7 土砂集積箇所下流部の道路部流失

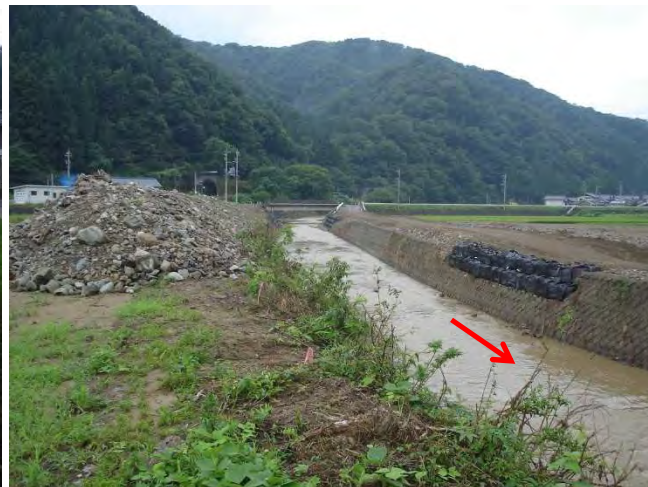
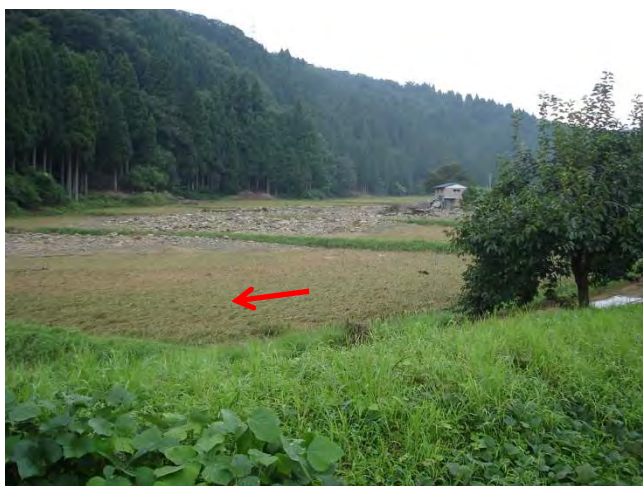
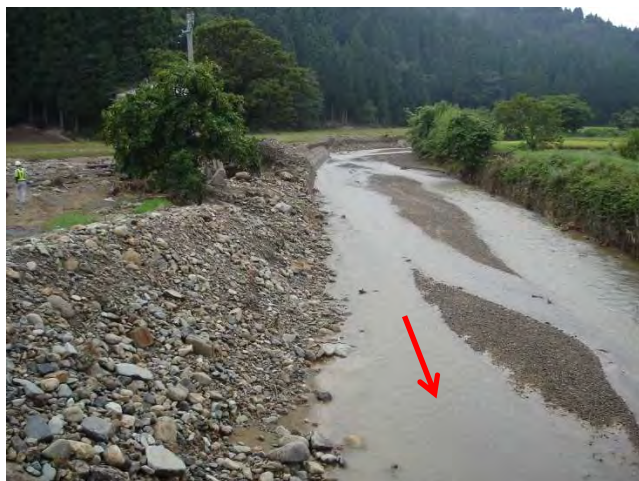
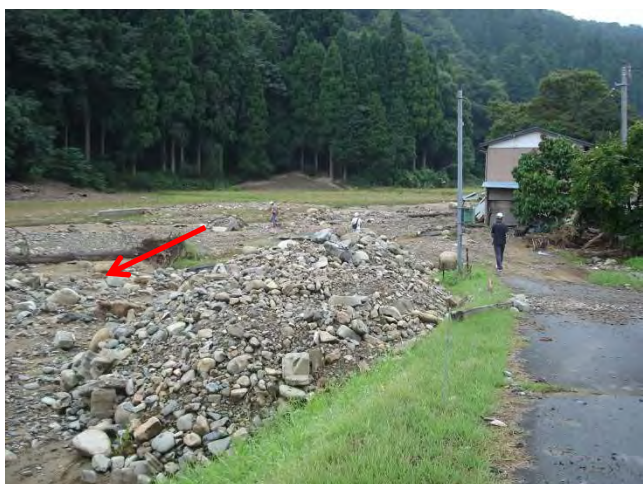
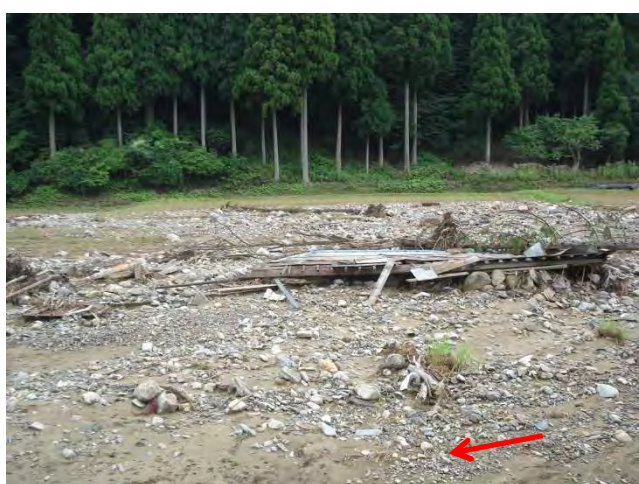
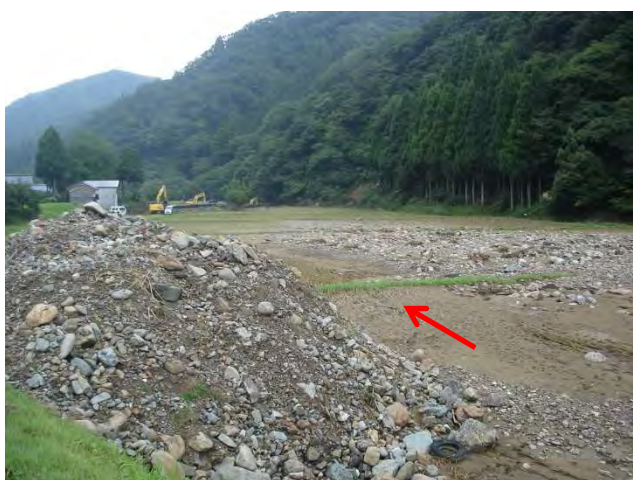
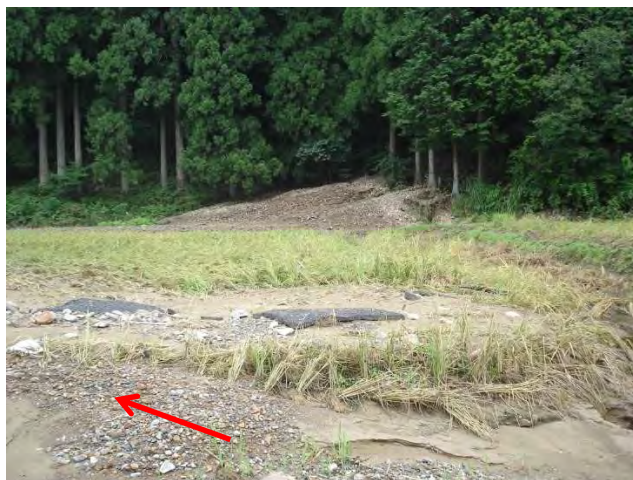
右岸側に越流による膨大な量の土砂が堆積していた（写真-5～11）。左岸は護岸高（道路高）が高く、水衝部の河床洗堀に伴う護岸と水門損壊があった。右岸は護岸高（道路高）が低いため、越流による大量の土砂が堆積した。右岸で舗装の損傷も見られた（写真-12、13）。越流による護岸損壊もあった（写真-14）。河川屈曲部をバイパスするように、護岸損傷部から越流水が圃場内を直線的に流下したようである。堆積土砂の礫径が大きいので（最大径 1m 超）、土石流のように流下したとみられる。教訓：周辺は耕作地であるため、越流により遊水池として機能した状況は、下流域の集落の安全には有効だった。対策工：護岸の根入れ確保または根固工設置。遊水池整備。

写真-5 土砂堆積箇所

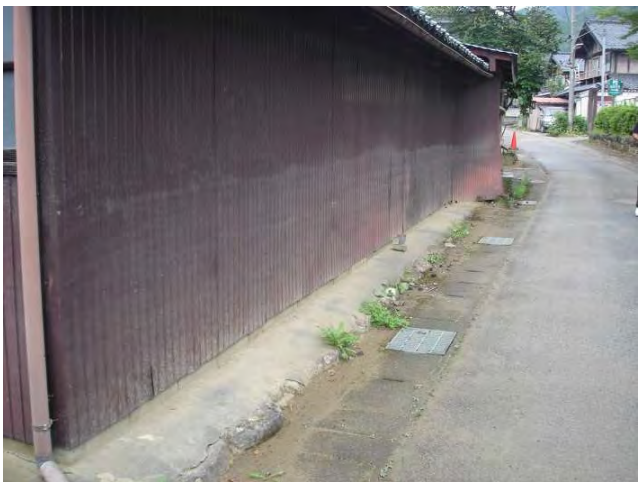
越流と、越流による護岸損壊があった。橋梁（2ヶ所）での流下断面減少も影響した可能性がある。支川の合流部であり、支川で土石流が発生した可能性もある。これらの要因により両岸で越流し、護岸の破損・倒壊や、圃場の浸水が生じた。教訓：氾濫は民家にまで及んでいるため越流対策が必要である（河積確保、遊水池計画など）。対策工：護岸の嵩上げまたは遊水池整備。

写真-2 建物の越流痕 (右岸側、深さ1m以上)

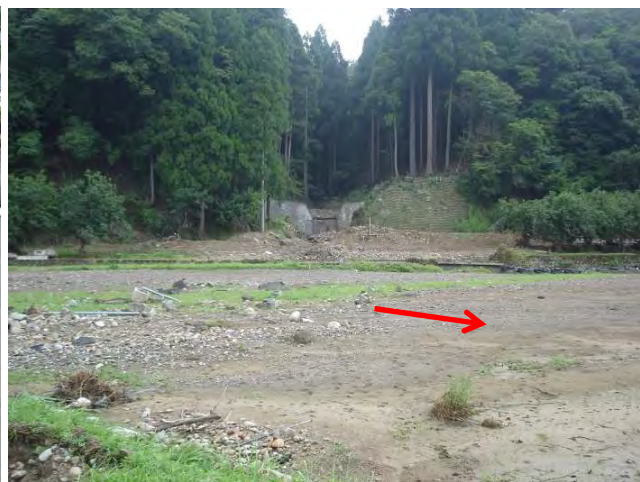
写真-3 越流堆積物 (左岸側)

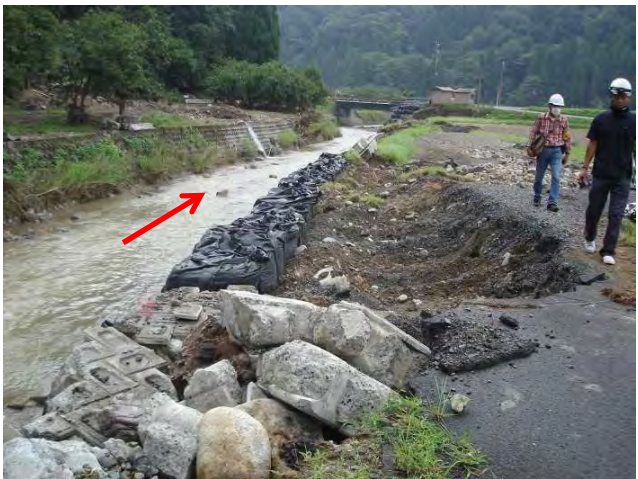
写真-4 越流浸食痕

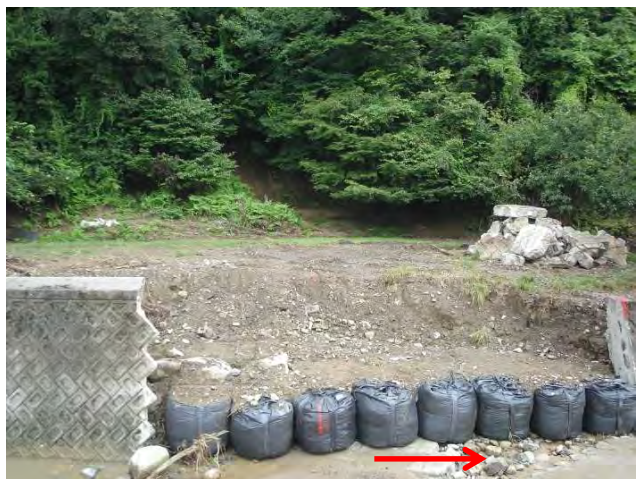
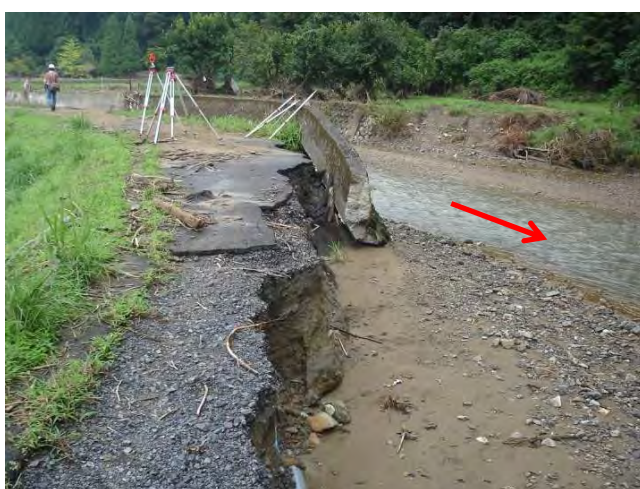
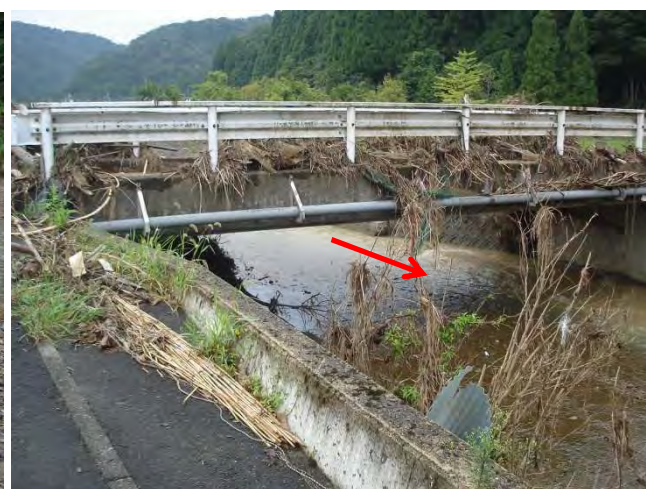
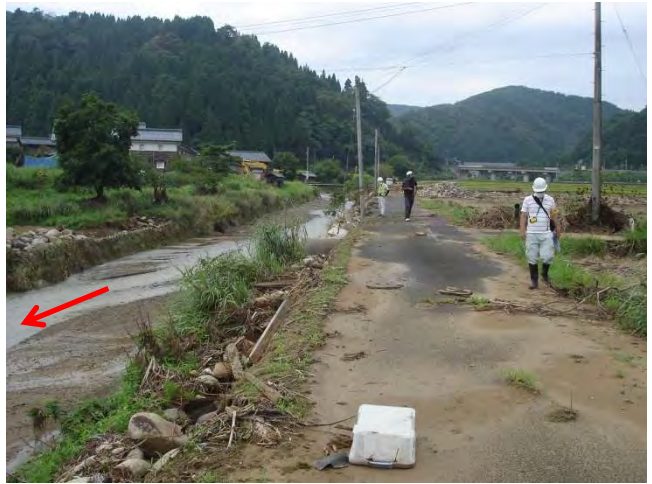
写真-5 護岸損壊 (左岸側)

写真-7 護岸損壊

写真-8 護岸損壊

写真-13 護岸損壊（左岸側）

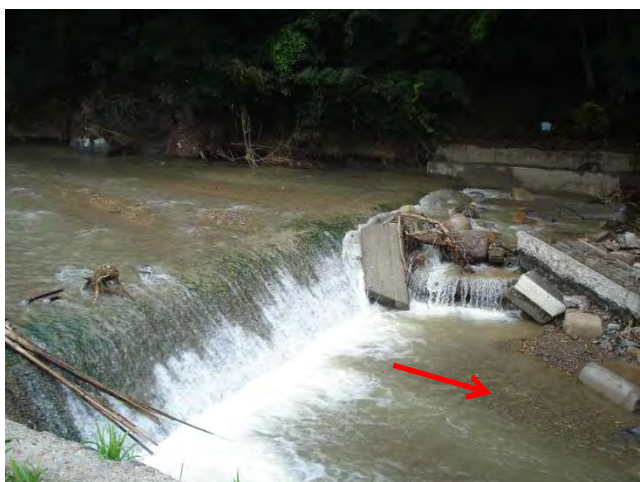
写真-6 落差工と上流からの損壊物の体積

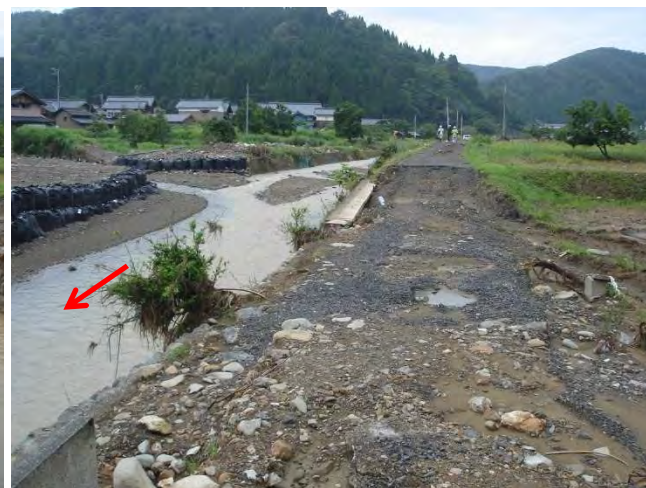
写真-9 橋梁上の堆積

写真-10 越流痕

写真-14 越流痕

写真-15 越流痕

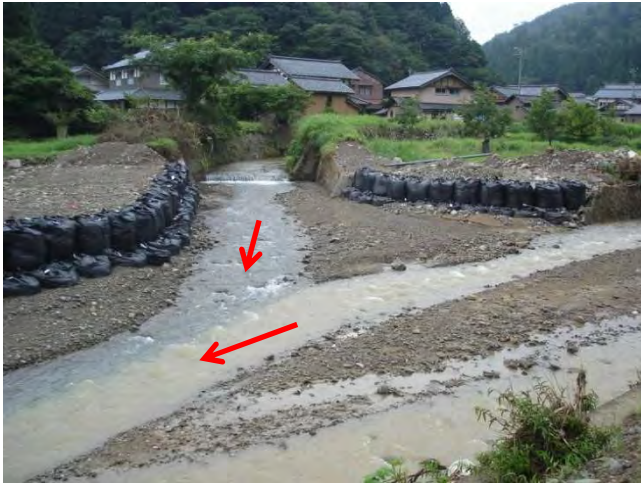
写真-12 右岸側からの支川合流部

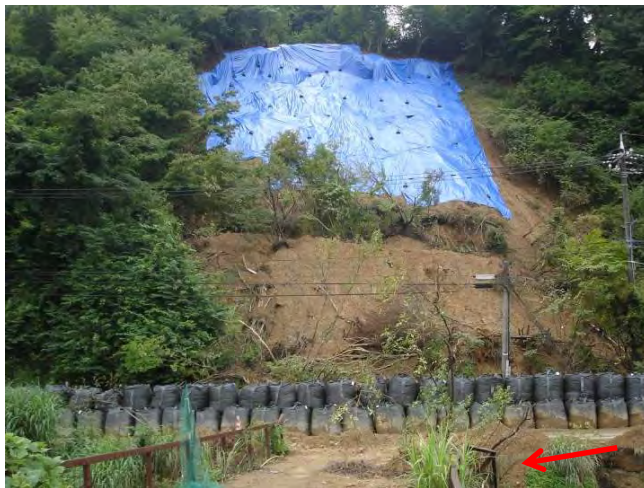
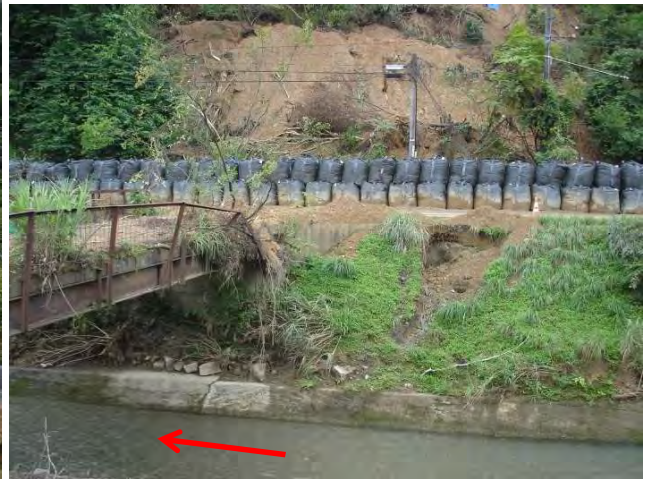
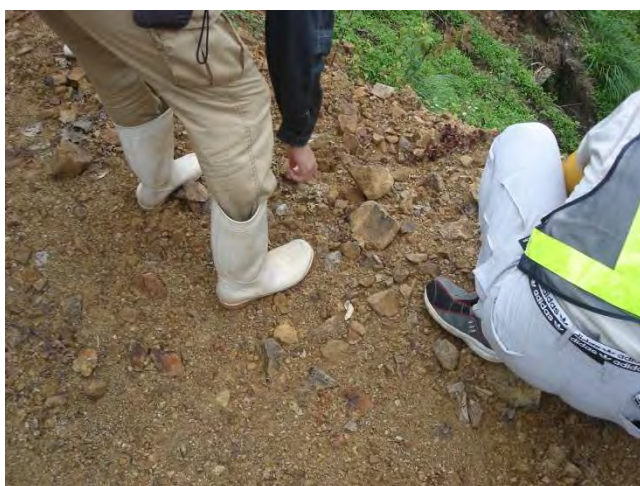
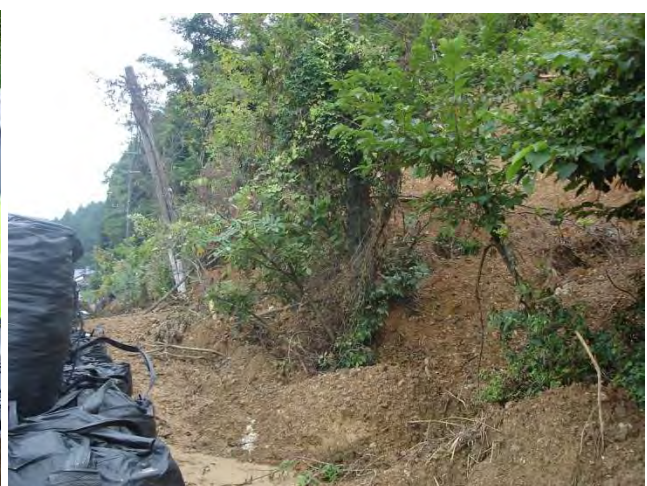
道路斜面で崩壊が生じた。応急対策のブルーシートの右側に急勾配の草地があり、過去の崩壊跡地が拡大したものと見られる。砂岩頁岩互層が分布し、表層の頁岩がスレーキングによって、弱部を形成したことが素因と考えられる（写真-6,7）。空中写真では道路が尾根まで続いているため、路面排水が影響した可能性もある。付近の河川部では、橋梁前後の河床洗堀に伴う護岸損壊がある。橋台の下部まで洗堀されて橋台は浮いた状態にある（写真-9,10）。教訓：道路斜面では崩壊跡周辺の法面对策と道路排水対策が必要である。河川部では橋台基礎の根入れ確保が必要。対策工：道路斜面では鉄筋挿入工またはアンカー工。河川部では護岸の根入れ確保または根固工設置。写真-9,10 に示すように橋台下部が洗堀されているので、橋台再設置と上部工架け替えが必要な可能性もある。

写真-2 斜面崩壊箇所

写真-3 斜面崩壊箇所下部

写真-4 斜面崩壊土砂

写真-5 斜面崩壊箇所下部 土のう背後

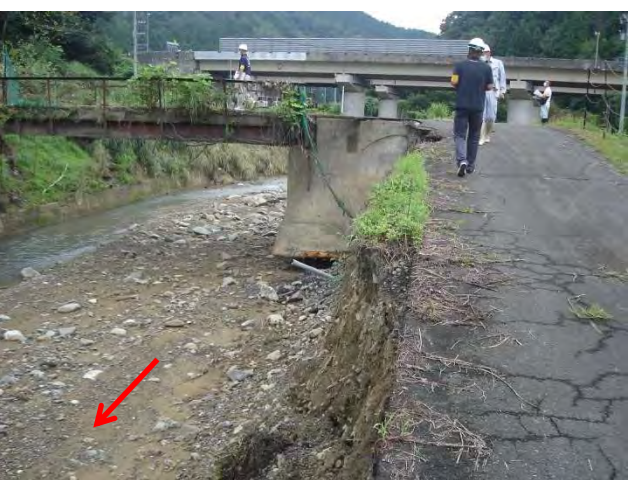
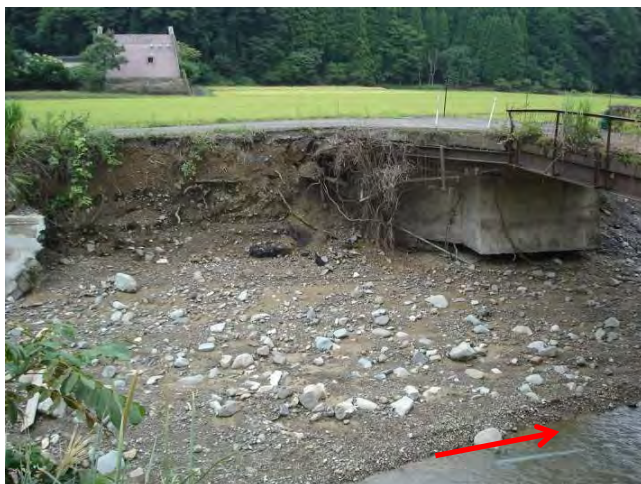
写真-9 橋台下部浸食と護岸損壊 橋梁下部

写真-10 橋台下部浸食と護岸損壊 橋梁上流部

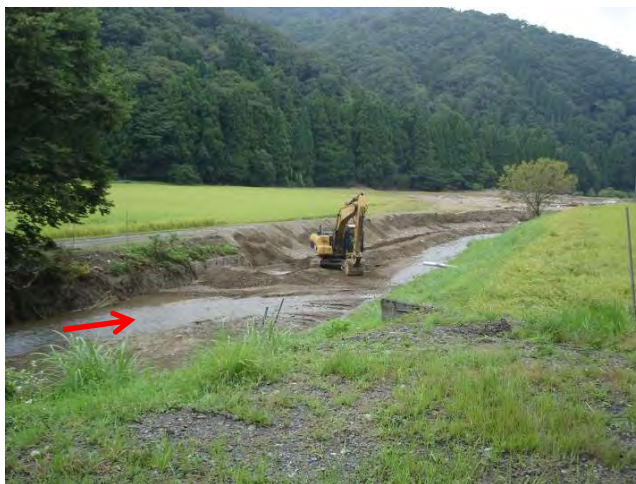
写真-11 斜面崩壊箇所の下流部 (河岸浸食)

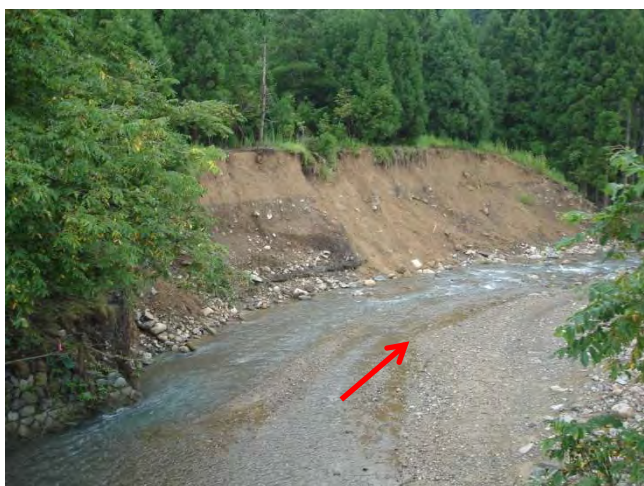
左岸橋台が損壊して橋梁が落下した(写真-2~6)。左岸橋台背面は大きく浸食されている(写真-5,6)。護岸の一部が流失した(写真-7~9)。橋梁損壊箇所下流部では越流が生じたようで、越流による下部洗掘で道路斜面が崩壊している(写真-3)。水衝部側(左岸)の河床洗堀または越流による護岸損壊と、こ

写真-3 橋梁損壊箇所下流での斜面崩落（下部洗掘）

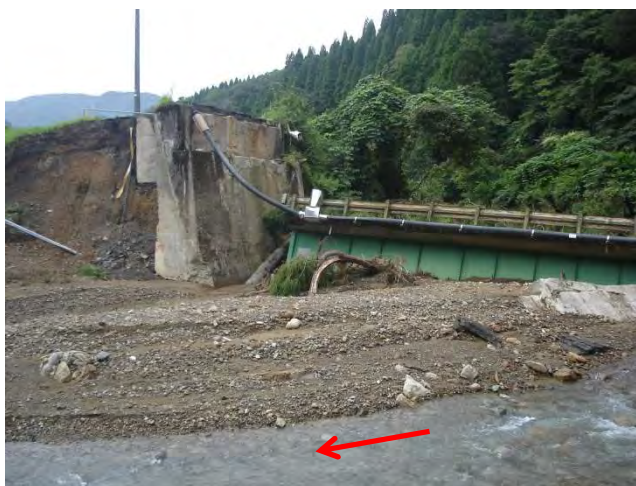
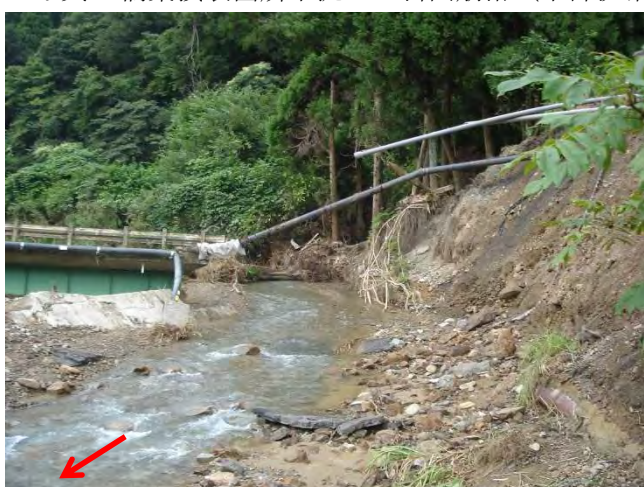
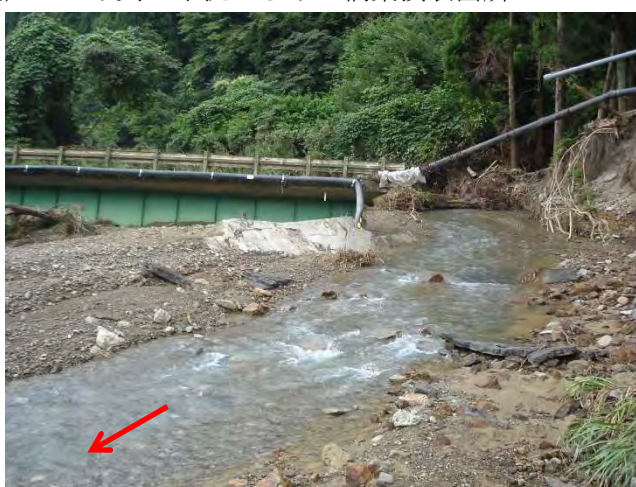
れに伴う橋台背面および基礎地盤の洗掘により橋台が倒壊した。右岸の橋台も下流部で洗掘を受けており、増水が続けば転倒していた可能性がある。教訓：主要路線の橋梁に近接する護岸（高さや根入れ）は特に重要。表層付近はN値が大きいても洗掘を受ける可能性を考慮する必要がある（基礎は支持層に根入れすることが望ましい）。対策工：護岸の根入れ確保または根固工設置。護岸の嵩上げまたは遊水池整備。橋台再設置と上部工架け替え。地質調査のうえで適切な橋台基礎とする。橋台基礎が洗掘を受けない構造とする。

写真-4 下流からみた橋梁損壊箇所

写真-5 下流からみた橋梁損壊箇所

写真-6 下流からみた橋梁損壊箇所

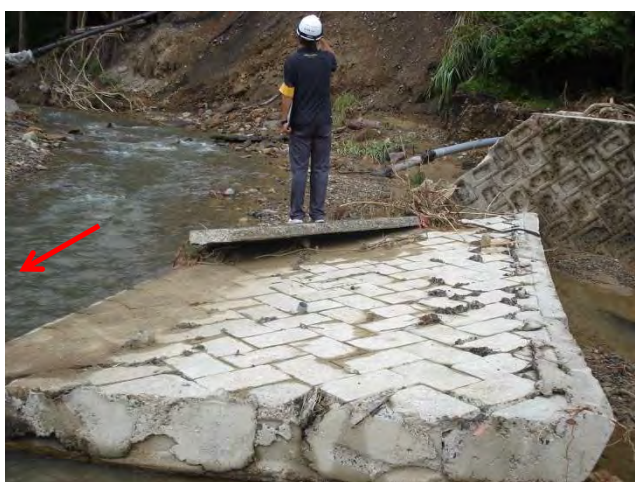
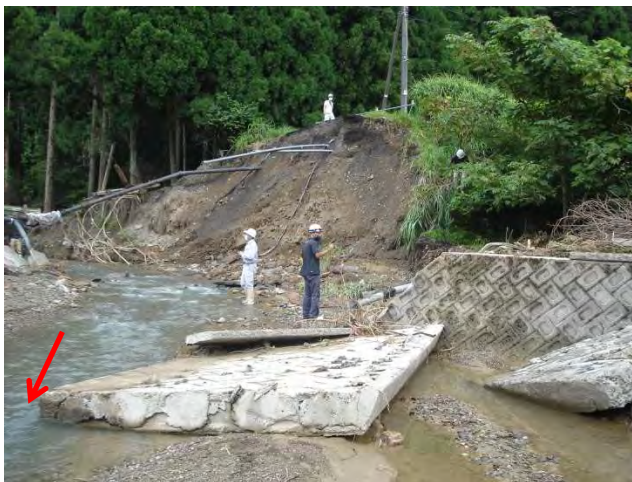
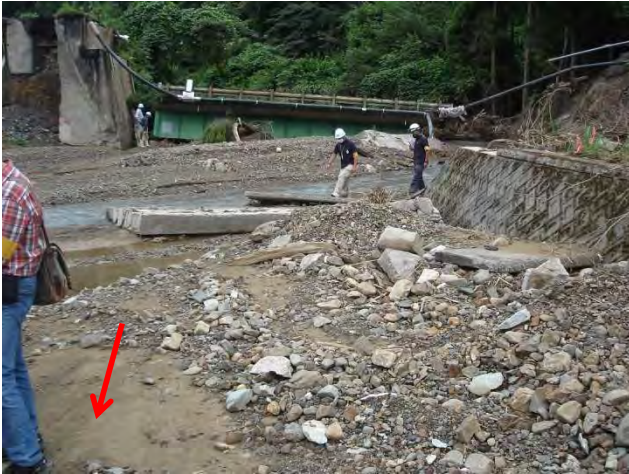
写真-7 左岸側護岸の流失

写真-8 左岸側護岸の流失

写真-9 左岸側護岸の流失

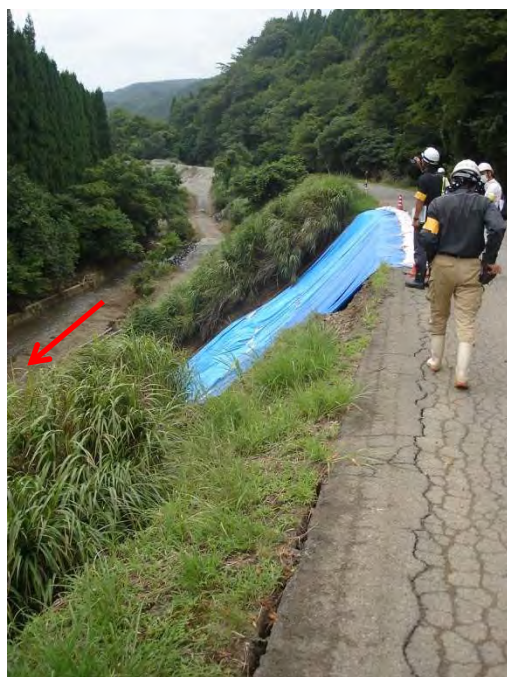
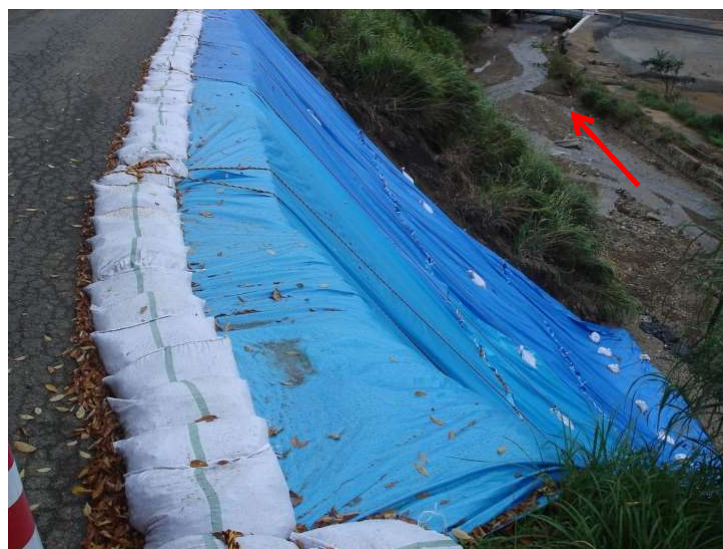
道路山側の沢からの土石流や流水が道路上を流れて谷側に流下し、表層崩壊を生じた路肩崩壊である。
教訓：道路横断暗渠は詰まることを前提に考えて断面を大きくとる必要がある。対策工：路肩の越流対

写真-2 路肩崩壊箇所

写真-3 路肩崩壊箇所

策（コンクリートやカゴなどによる保護）を考慮することも有効。路側擁壁。暗渠断面の拡大。水路工。

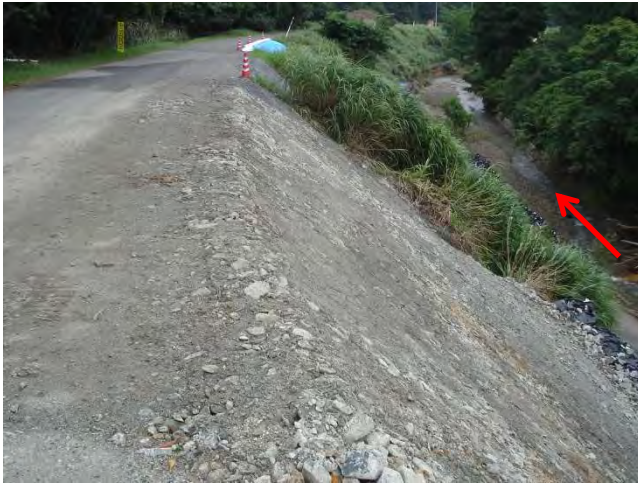
基本的に3.2.1と同じような被災である。道路横断暗渠が沢からの土砂で閉塞したとみられる。谷を横切る盛土は大口径の暗渠が不可欠である。

写真-2 路肩崩壊箇所 (掘削ズリで盛土)

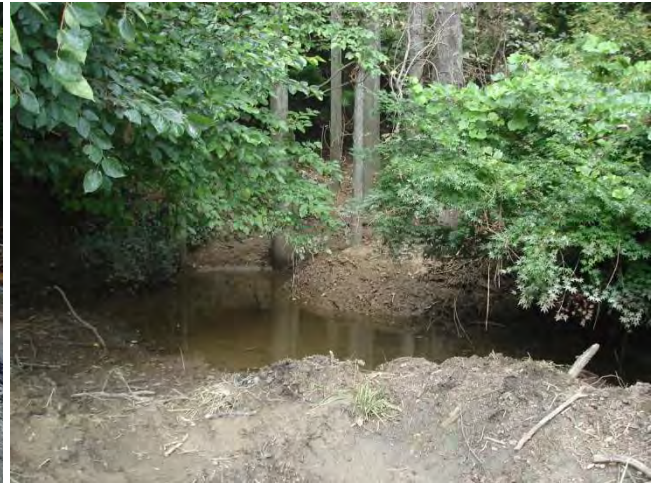
写真-3 道路右側 谷部の湛水 (排水管閉塞?)

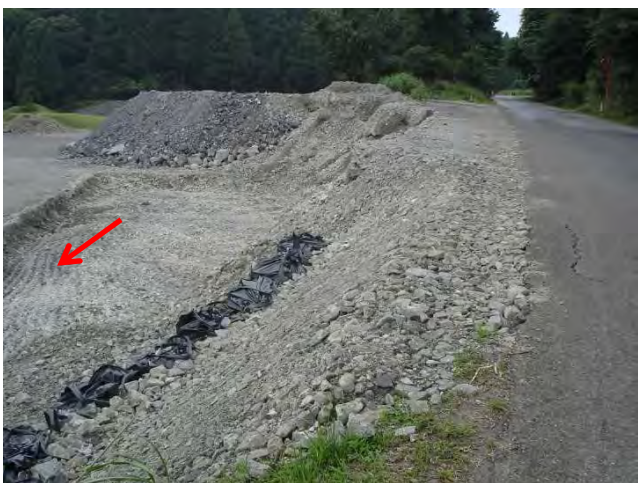
写真 4 -路肩崩壊箇所 (掘削ズリで盛土) とズリ仮置場

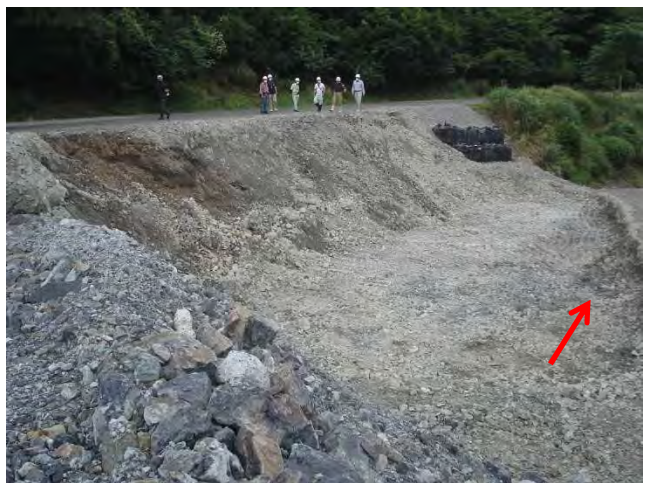
写真-5 路肩崩壊箇所とズリ仮置場

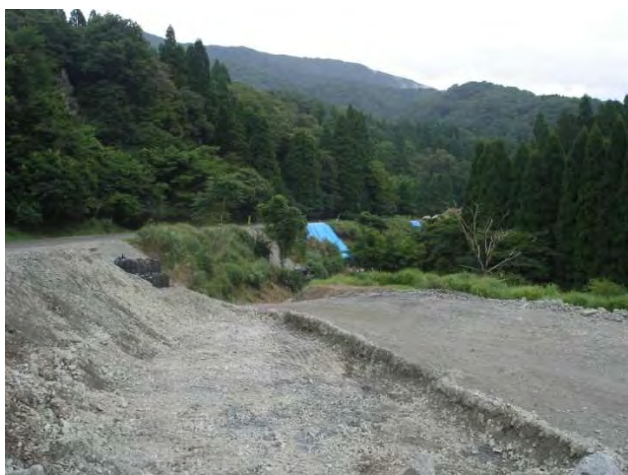
写真-5 複数の路肩崩壊箇所の遠景

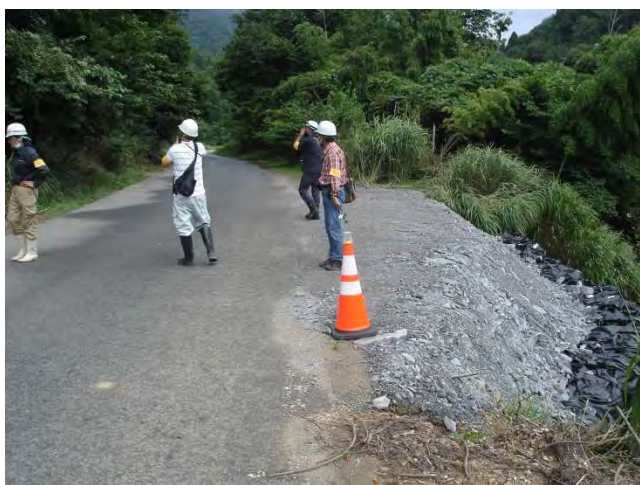
基本的に 3.2.1 と同じような被災である。山側に谷からの流出土砂が残っていた（写真-3）。

写真-2 路肩崩壊箇所

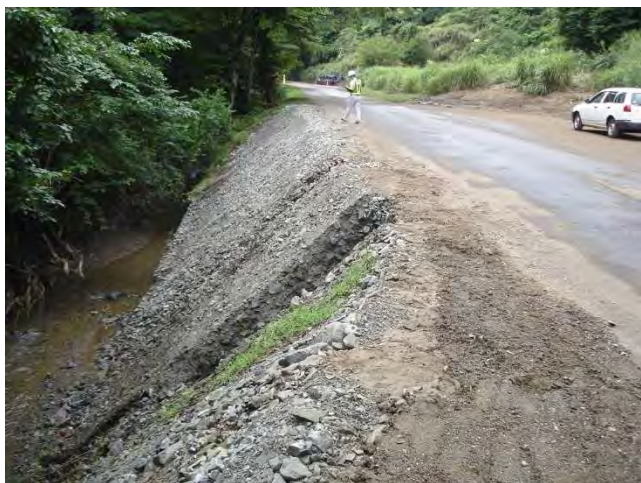
基本的に 3.2.1 と同じような被災である。

写真-2 路肩崩壊箇所

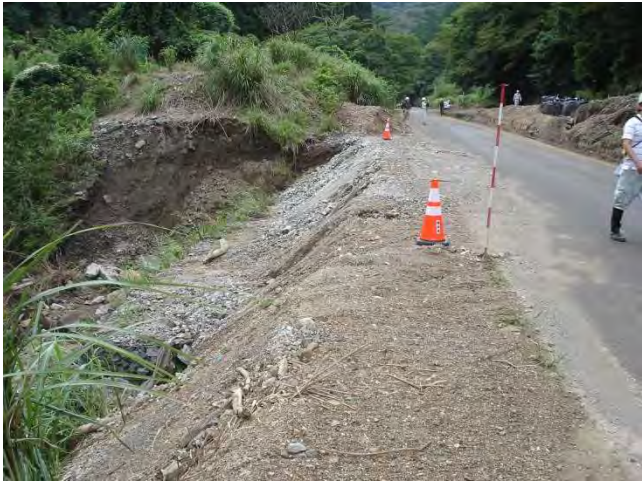
基本的に 3.2.1 と同じような被災である。山側に谷からの流出土砂が残っていた（写真-3）。

写真-2 路肩崩壊箇所

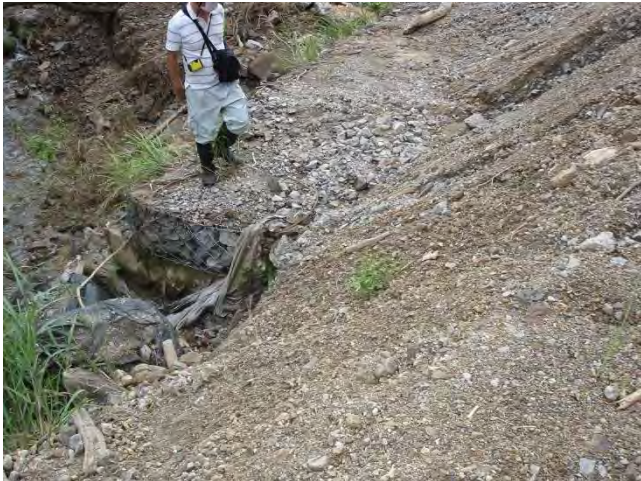
基本的に 3.2.1 と同じような被災であるが、道路右側（山側）に旧北陸本線の遺構の盛土部がある（写真-3、4）。山側の沢（写真-7）からの流水が遺構盛土上を流れて法肩で斜面崩壊を発生させ（写真-4～6）、さらに道路上を流れて谷側に流下して路肩崩壊が生じた（写真-2、3）。教訓：2 段の盛土になっているため、遺構盛土上での排水対策と道路での排水対策が必要である。対策工：路側擁壁。水路工。災害再発の防止と文化財としての遺構保存の両立が必要である。

写真-2 道路左側の路肩崩壊箇所

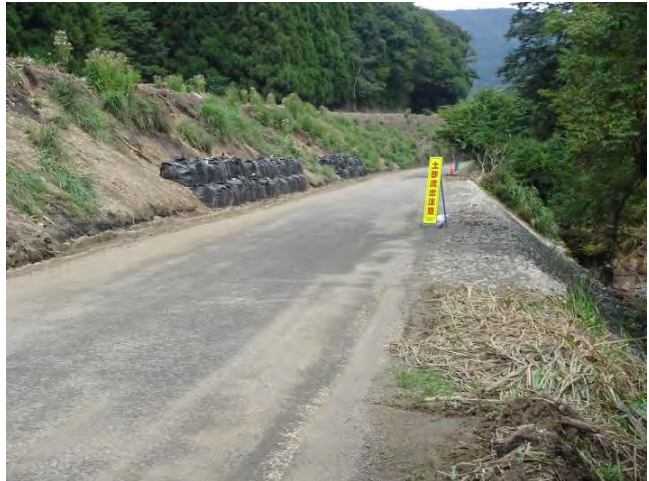
写真-3 道路右側の斜面崩壊と左側の路肩崩壊

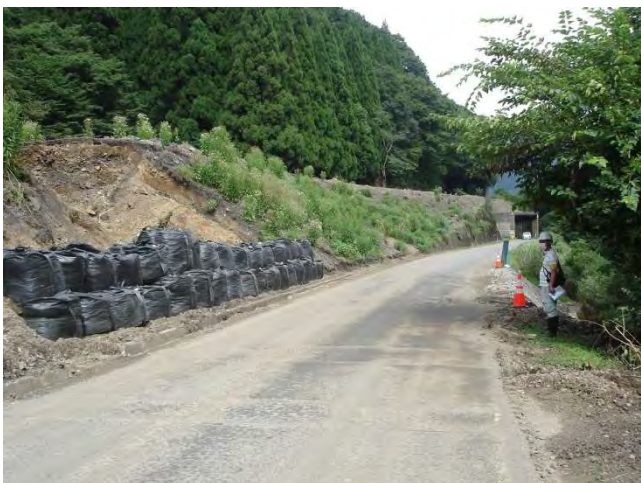
写真-4 道路右側の斜面崩壊

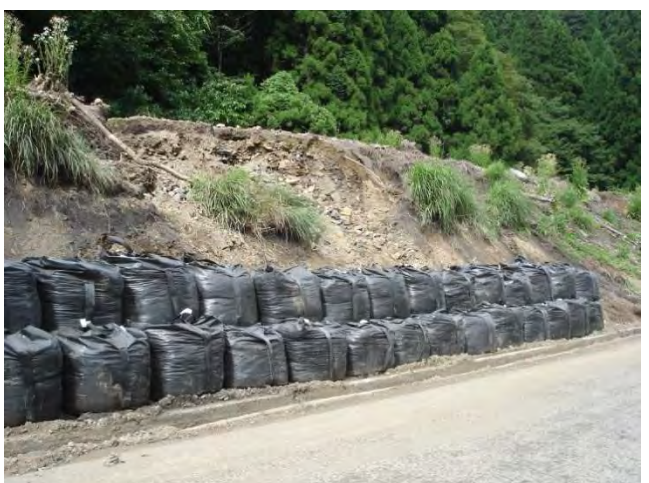
写真-5 道路右側の斜面崩壊

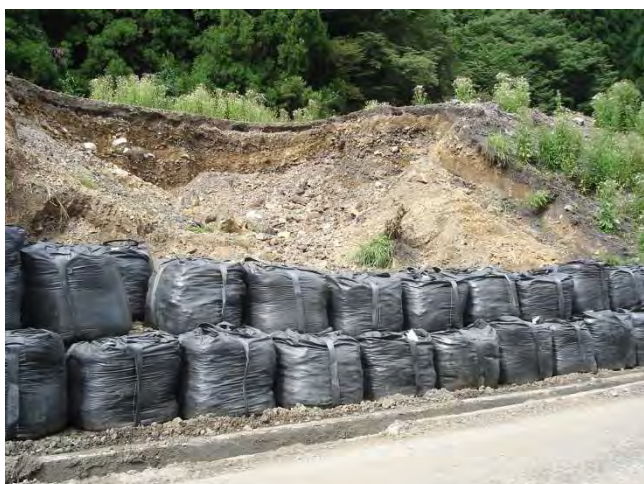
写真-6 道路右側の斜面崩壊

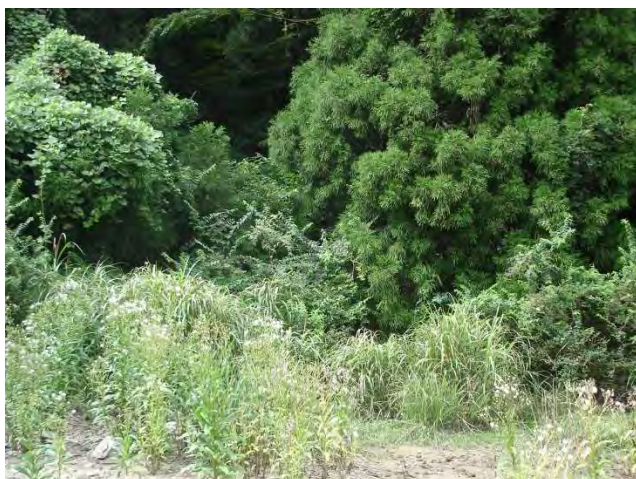
写真-7 道路右側の斜面崩壊部付近の沢
