令和4年8月豪雨による地盤災害調査報告書
(福井県嶺北-南部地域)

令和4年10月

(公益社団法人) 地盤工学会関西支部調査団

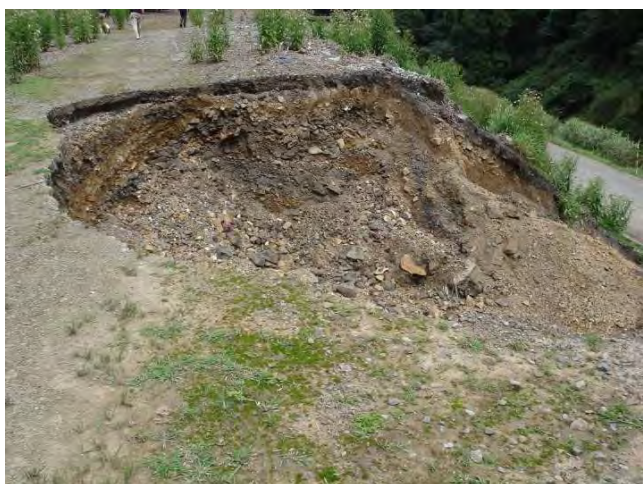
基本的に 3.2.7 と同じような被災であるが、ここでは谷側の路肩崩壊は生じていない。教訓・対策工は 3.2.7 と同じである。

写真-2 道路右側の斜面崩壊

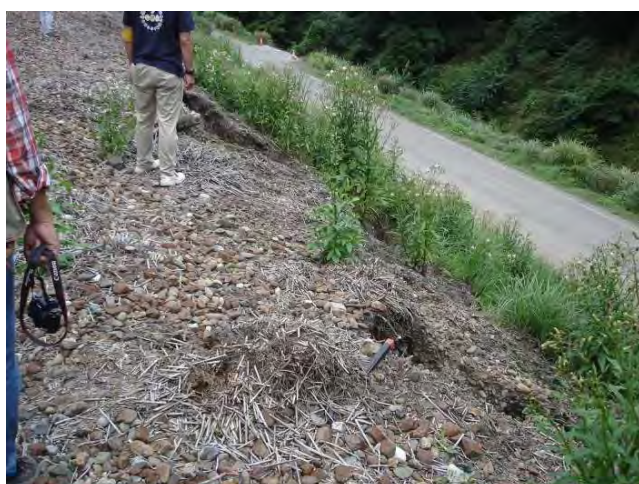
写真-3 道路右側の斜面崩壊

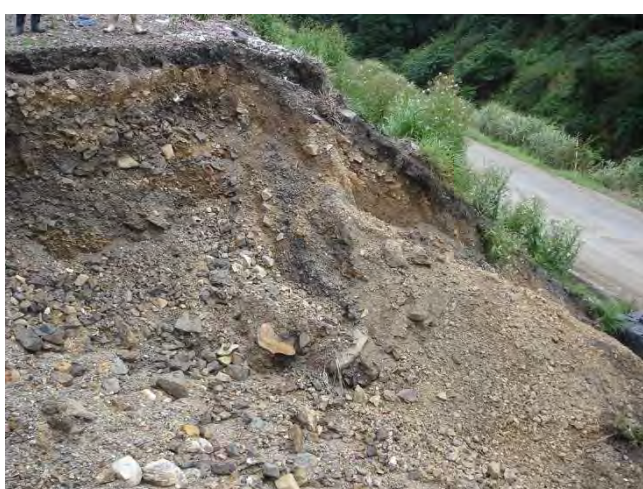
写真-4 道路右側の斜面崩壊

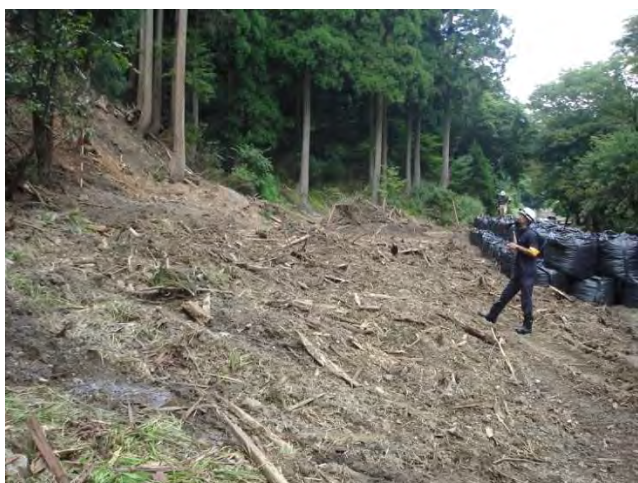
道路山側の沢の源頭部（0次谷）で斜面崩壊が生じて土石流となっている。土石流の規模は小さいが、源頭部が道路に近いので、道路まで土砂が流出した。崩壊地内に目立った流水・湧水は見られなかった。教訓：土石流の恐れのある谷出口にポケットを設ける、または落石防護柵などの構造物を連続配置する必要がある。対策工：土石流対策堰堤または谷止工。

写真-4 道路右側の土石流

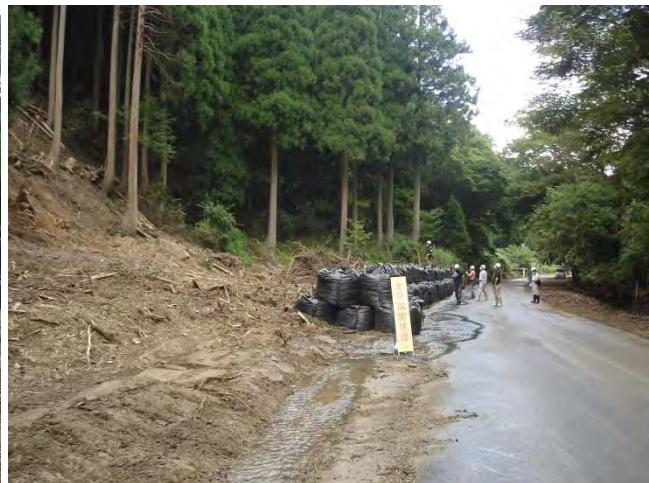
写真-4 道路右側の土石流と道路への流出

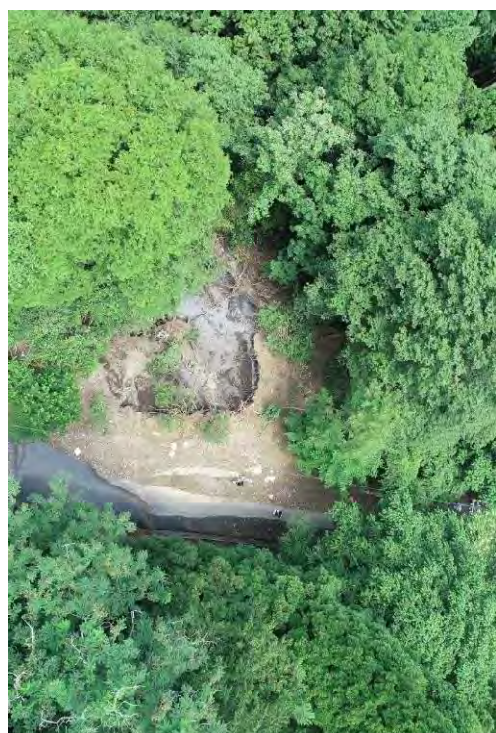
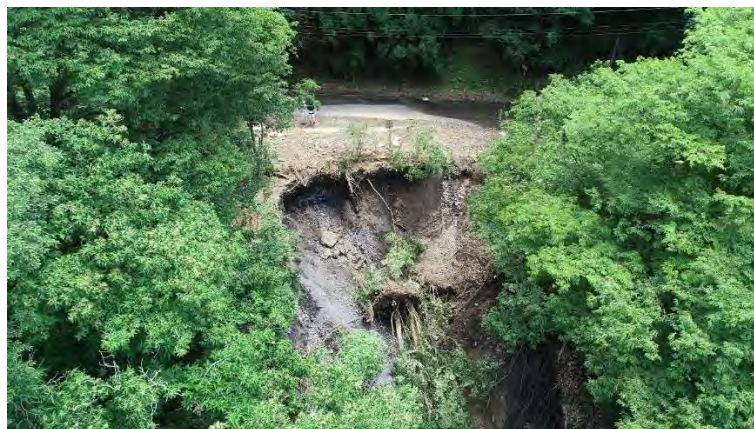
写真-2 道路右側の路肩崩壊全景（福井県提供）

写真-3 道路右側の路肩崩壊全景（福井県提供）

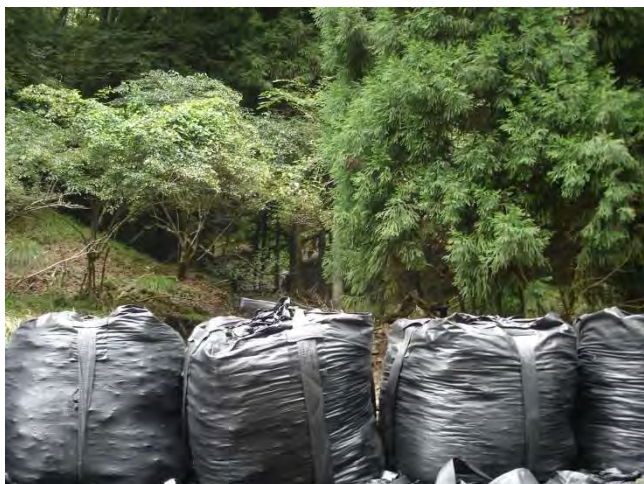
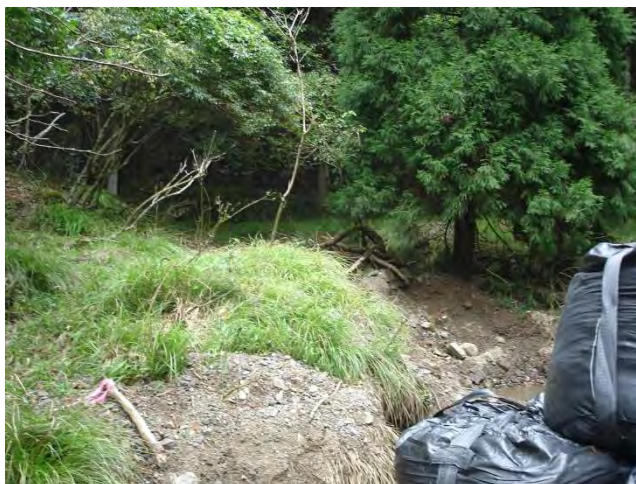
写真-4 路肩崩壊箇所の道路左側の土石流痕

写真-5 路肩崩壊箇所の道路左側の土石流痕

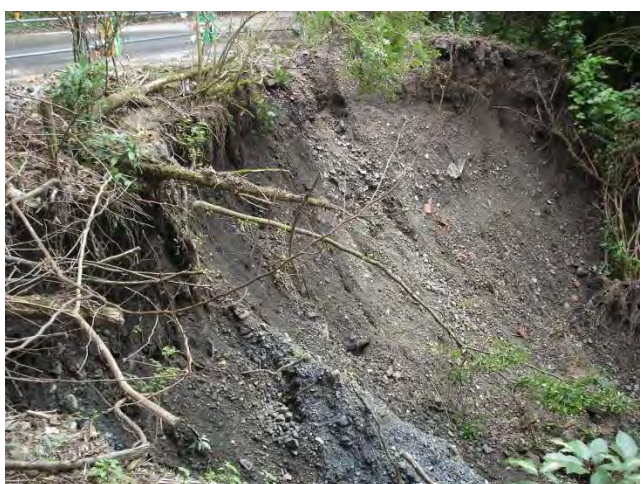
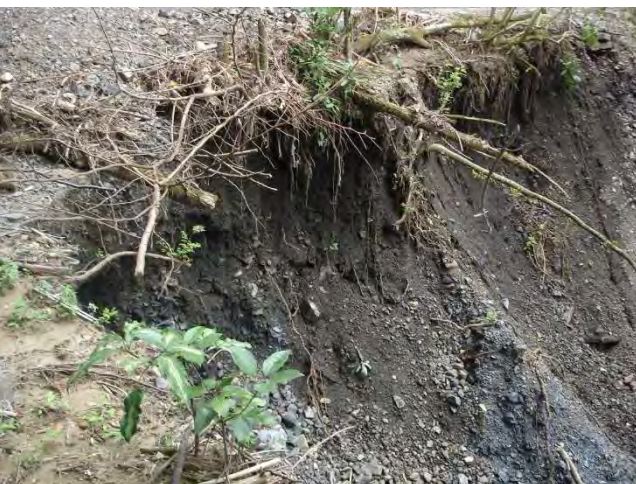
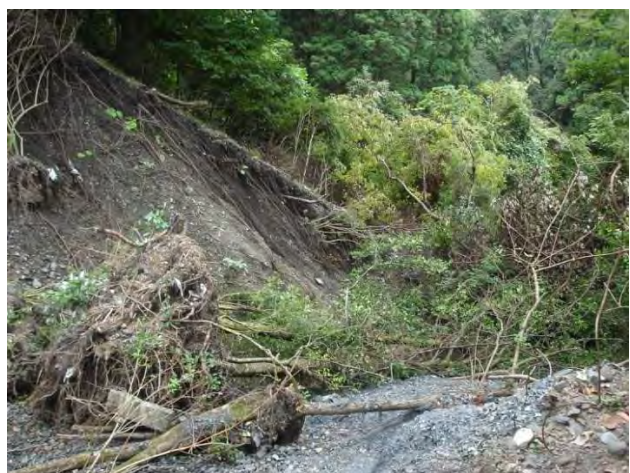
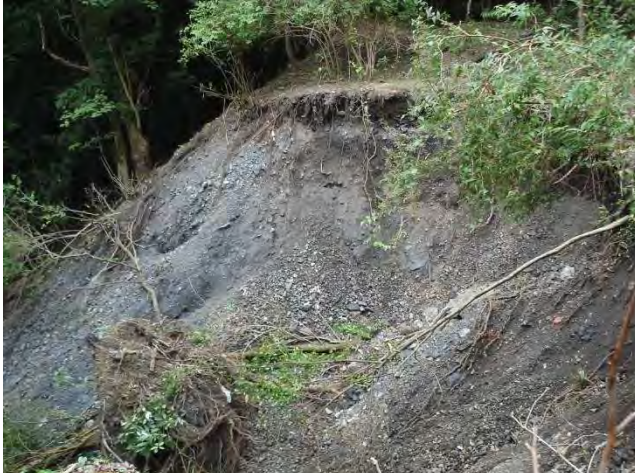
写真-6 道路右側の路肩崩壊

写真-7 道路右側の路肩崩壊

写真-8 道路右側の路肩崩壊下部

写真-9 道路右側の路肩崩壊

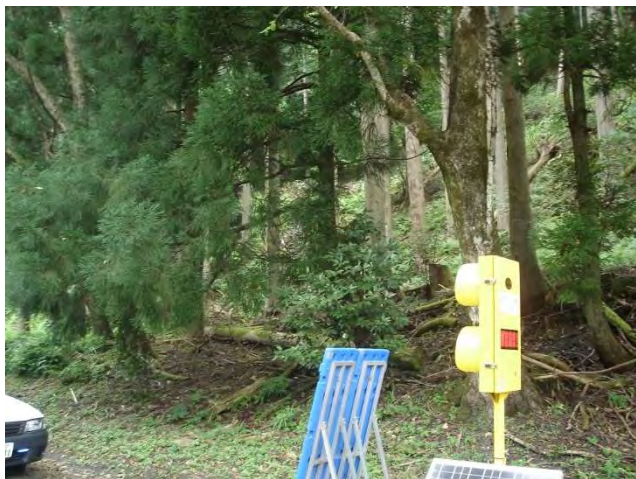
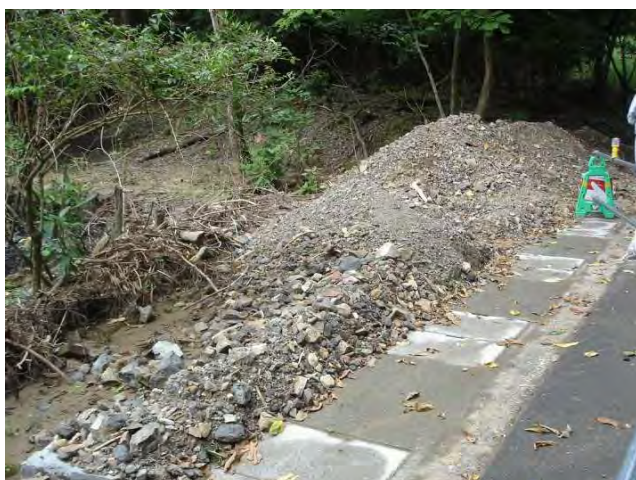
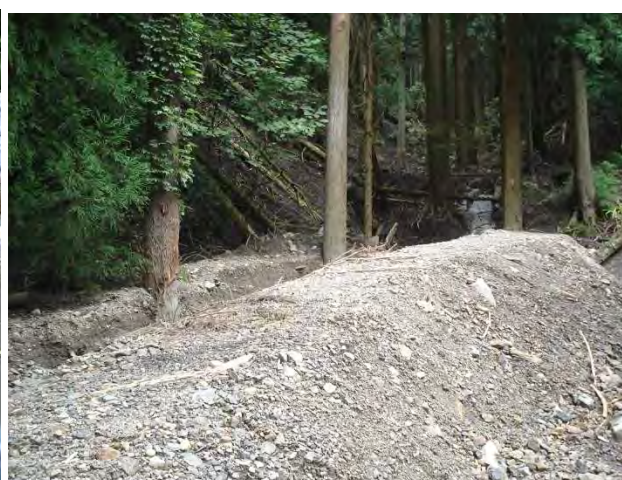
写真-10 上流部（崩壊地より今庄側）での土石流

写真-11 上流部での土石流の流下痕

写真-12 上流部での土石流

写真-13 上流部での土砂堆積

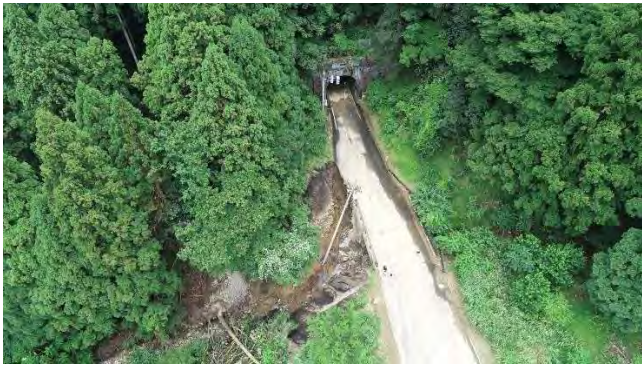
路肩崩壊箇所（道路右側）の道路左側（山側）に土石流の痕跡は見られない（写真-2）。伊良谷トンネル内を流下した流水が集中して盛土部の路肩を崩壊させたと推定される。伊良谷トンネル内にレンガの新しい損傷が見られるので、大径の礫がトンネル内を流下した可能性がある。教訓：本路線は一定の縦断勾配で敦賀方向に傾斜していることから、所々で横断排水（門型側溝など）を設け、路面排水を安全な場所で域外に分散排水させることが望ましい。対策工：路肩崩壊箇所の路側擁壁。側溝・横断排水。

写真-2 道路右側の路肩崩壊全景 (福井県提供)

写真-3 道路右側の路肩崩壊全景 (福井県提供)

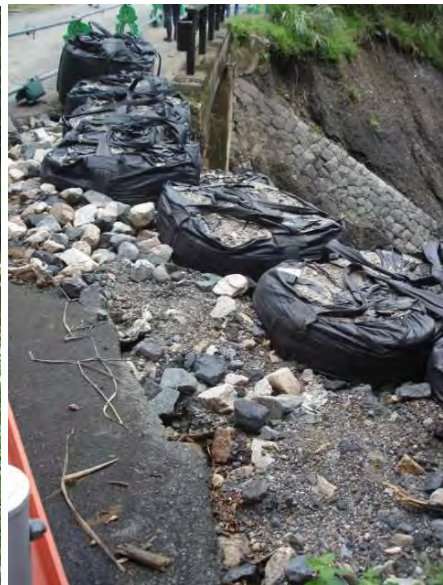
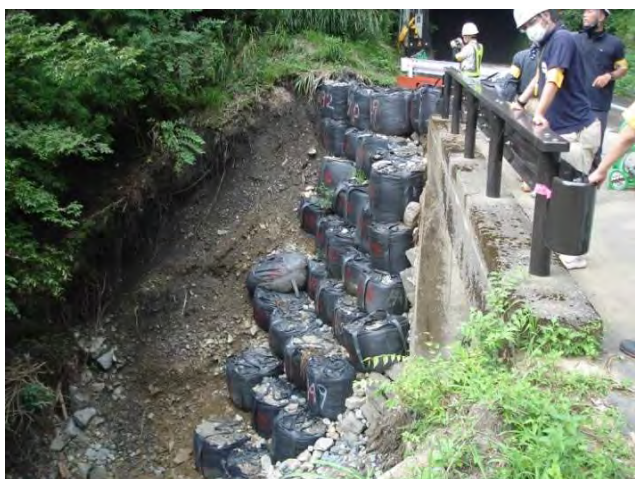
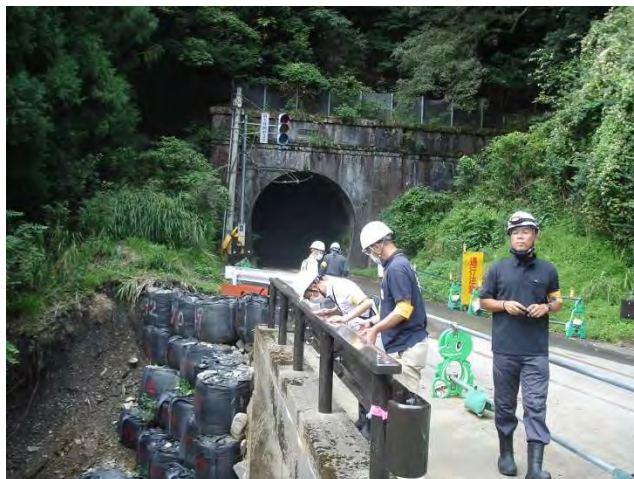
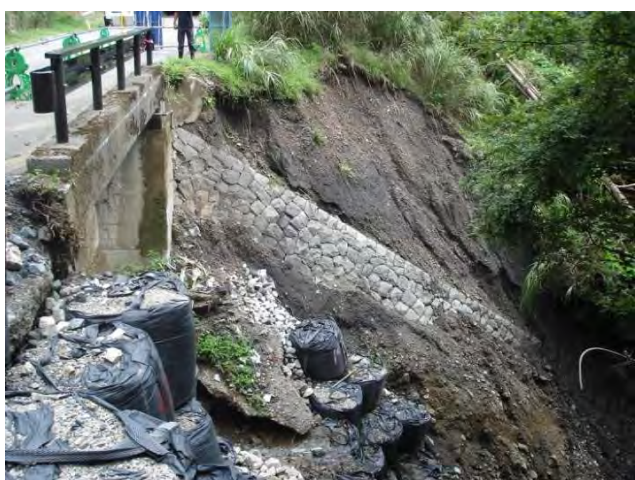
写真-5 道路右側の路肩崩壊

写真-6 道路右側の路肩崩壊

写真-7 道路右側の路肩崩壊

写真-8 道路右側の路肩崩壊

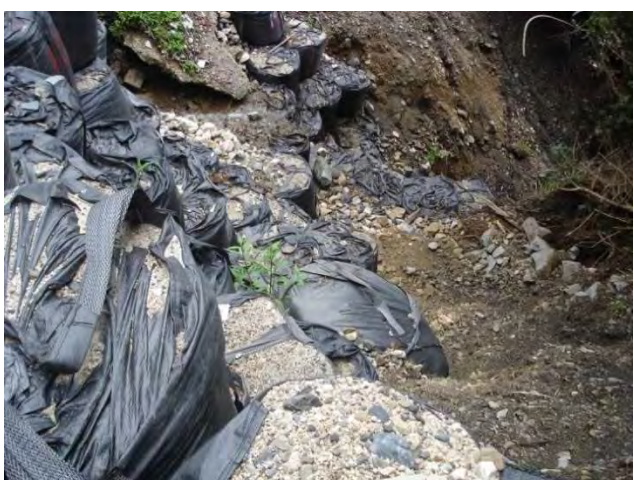
写真-9 道路右側の路肩崩壊下部

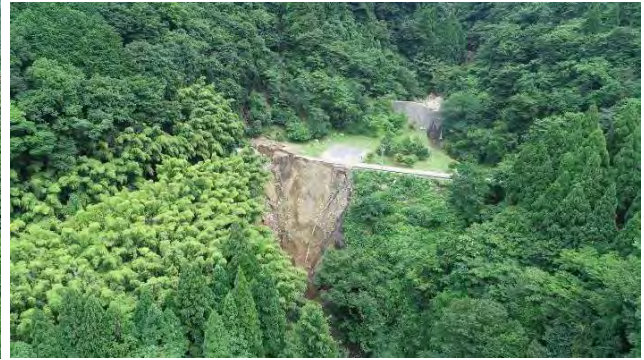
道路左側（山側）の土石流とトンネル内を流下した流水が集中して、大規模な路肩崩壊が生じたと思われる。道路左側の土石流は崩壊箇所の直上に位置する（写真-4～7 の土石流痕は、現地でまだ湧水していた）。別の位置（少し下流部）でも土石流痕があった（写真-8,9）。教訓：本路線は一定の縦断勾配で敦賀方向に傾斜していることから、所々で横断排水（門型側溝など）を設け、路面排水を安全な場所で域外に分散排水させる必要がある。対策工：路肩崩壊に路側擁壁。側溝・横断排水。道路左側斜面に砕工。

写真-2 道路右側の路肩崩壊全景（福井県提供）

写真-3 道路右側の路肩崩壊全景（福井県提供）

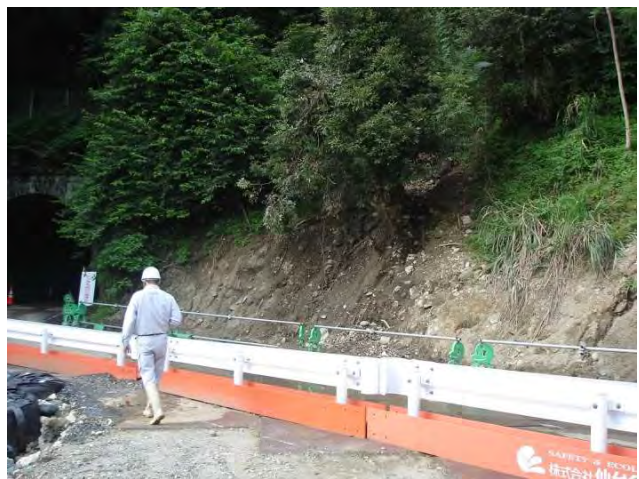
写真-4 道路左側の土石流痕

写真-5 道路左側の土石流痕

写真-6 道路左側の土石流痕（写真-4、5 の近接） 写真-7 道路左側の土石流痕（写真-4、5 の近接）

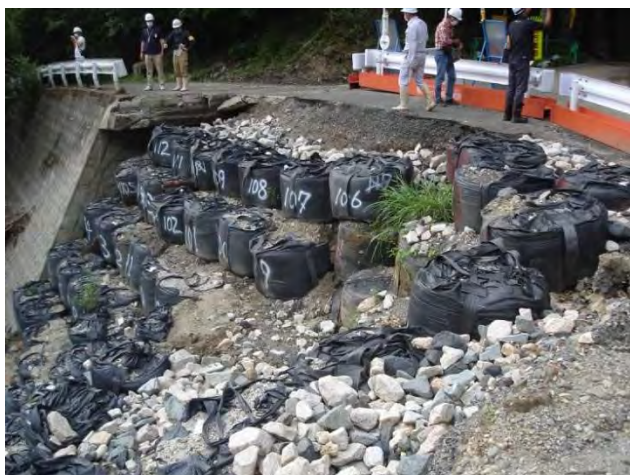
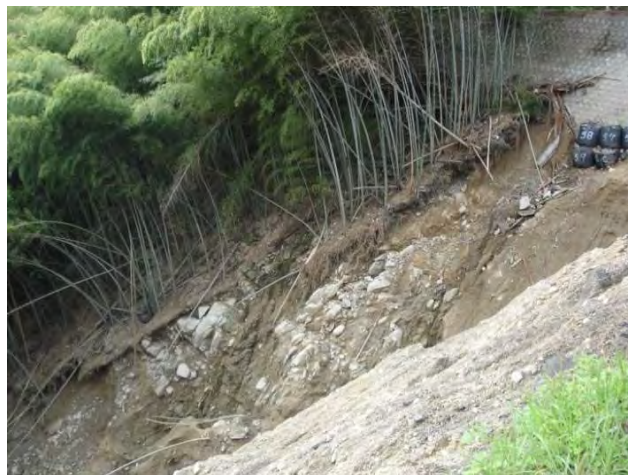
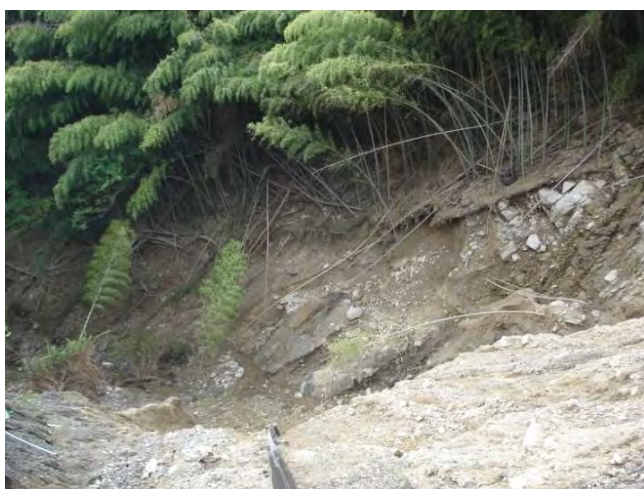
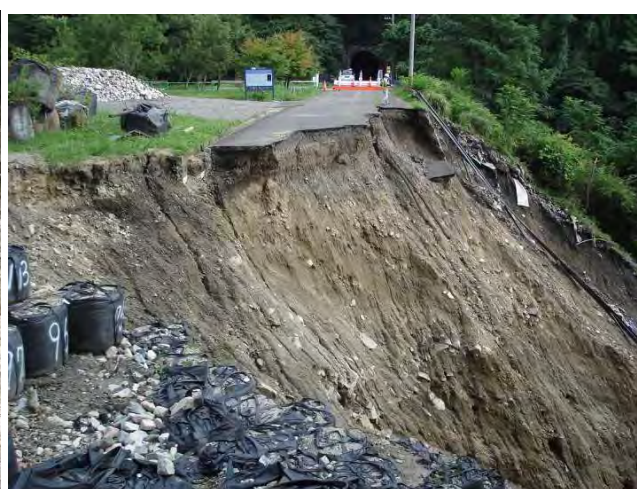
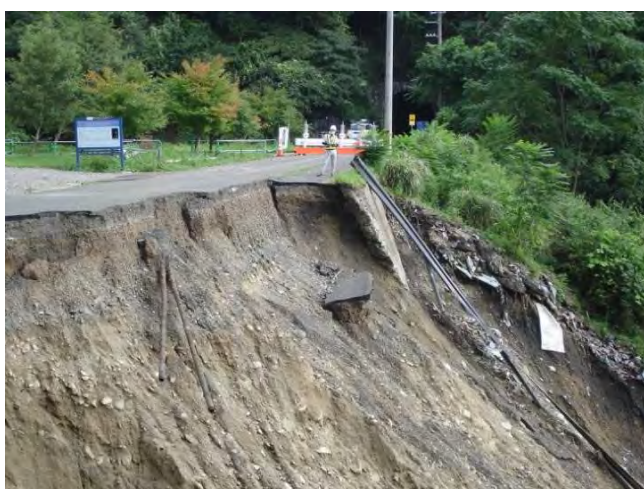
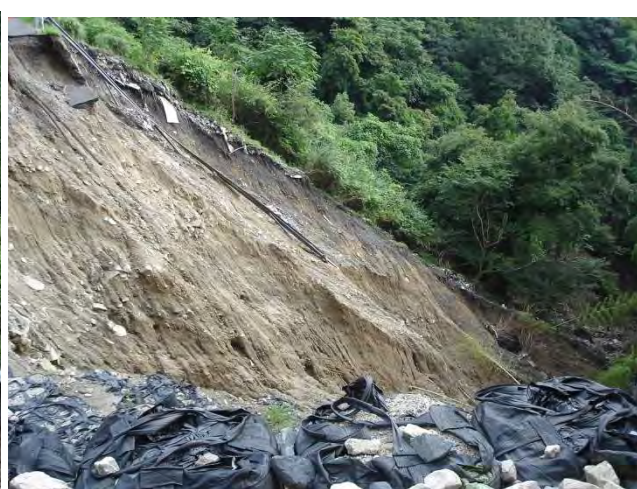
写真-10 道路右側の路肩崩壊

写真-11 道路右側の路肩崩壊

写真-12 道路右側の路肩崩壊

写真-13 道路右側の路肩崩壊（中段）

写真-14 道路右側の路肩崩壊（下段）

写真-15 道路右側の路肩崩壊

写真-16 道路右側の路肩崩壊

写真-17 道路右側の路肩崩壊（中段）

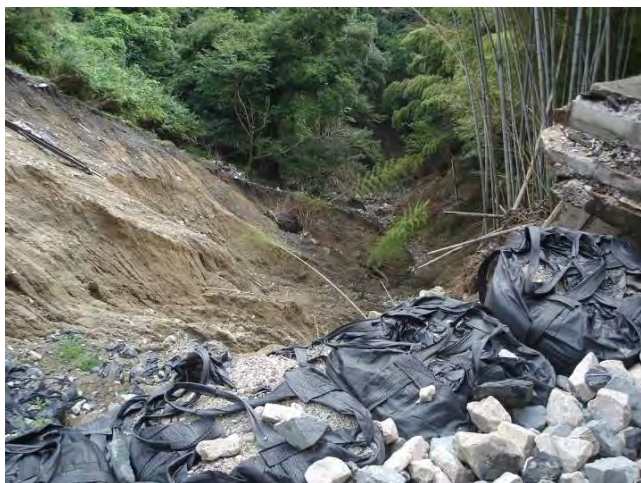
写真-18 道路右側の路肩崩壊（下段）

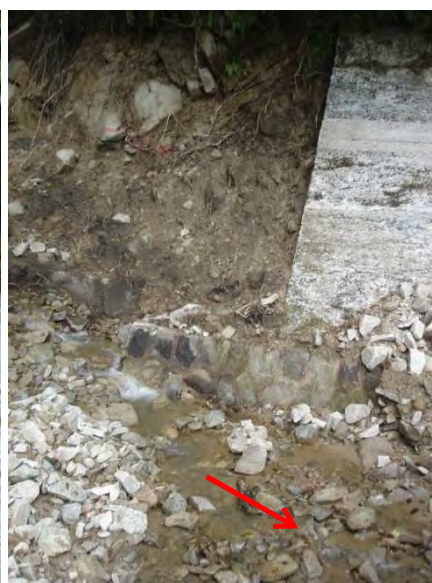
溪流部の土石流による溪流の橋梁下部の土砂閉塞に伴う、道路上への土砂流出と上下流側の溪流損壊が生じた。花崗岩系岩盤が風化したまさ土があった。教訓：溪流部の不安定土砂量が多いようで土石流対策堰堤の必要性が高い。橋梁の桁下断面が小さいため、できるだけ大きくとる必要がある。対策工：土石流対策堰堤。溪流護岸復旧。

写真-3 道路左側溪流部の護岸損壊と埋まり

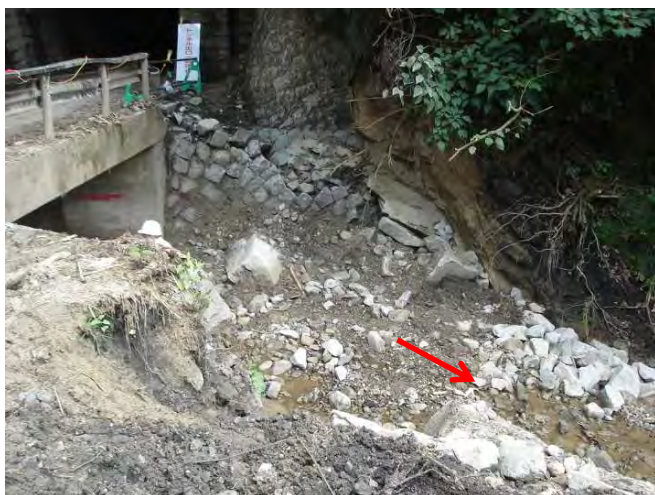
写真-4 道路右側（下流側）の溪流部損壊

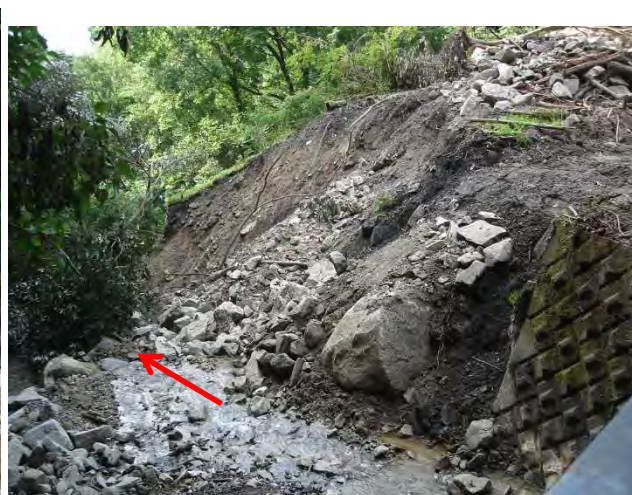
写真-5 道路右側の溪流部損壊

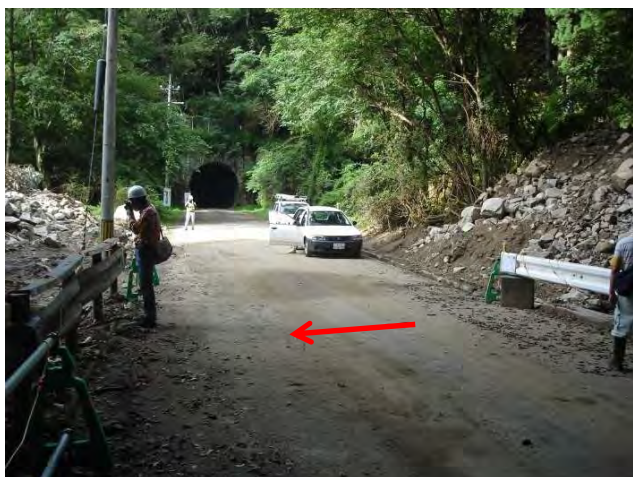
写真-6 道路上の土石流堆積物

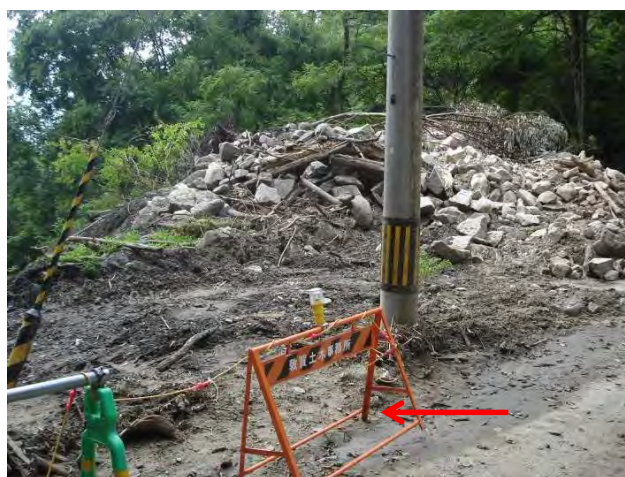
写真-7 道路上の土石流堆積物

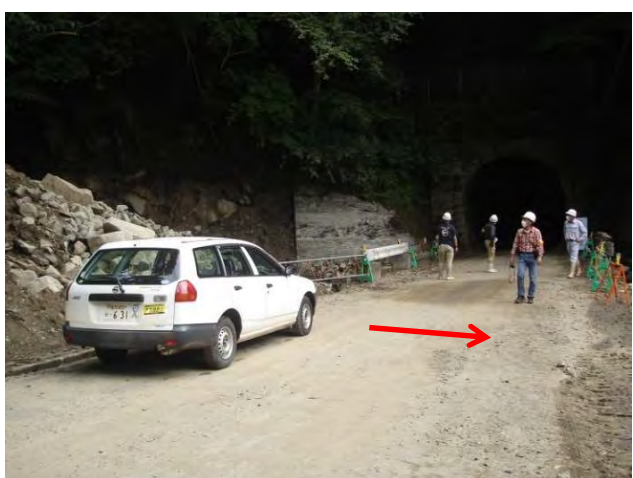
写真-8 道路上の土石流堆積物

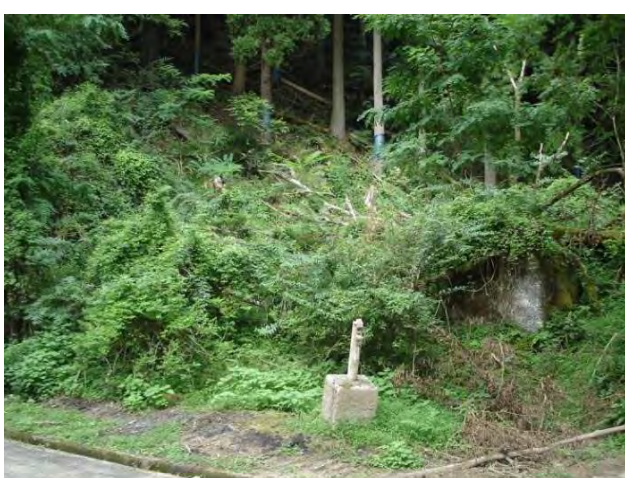
写真-9 道路左側（山側）斜面に土砂流痕なし

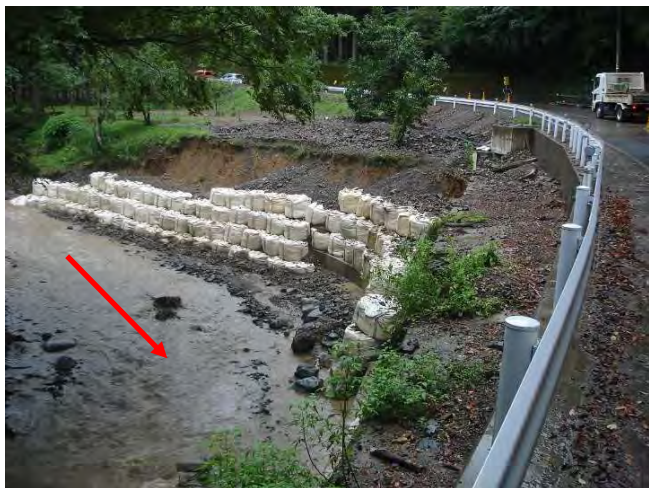
4.2.2と近接している。1) 4.2.2の土石流による護岸の損壊、2) 水衝部にあたり、河床洗堀による護岸の崩壊、3) 護岸が河岸天端まで設置されていないため、護岸天端の越水による崩壊、の3つの可能性が考えられる。教訓：道路横断暗渠は詰まることを前提に考えて断面を大きくとる必要がある。路肩の越流対策(コンクリートまたはカゴなどによる保護)を考慮しておく。水衝部付近では護岸損壊防止の対策工が必要。対策工：土石流対策堰堤または谷止工。護岸の根固め工。大型ブロック積み護岸。

写真-2 護岸損壊

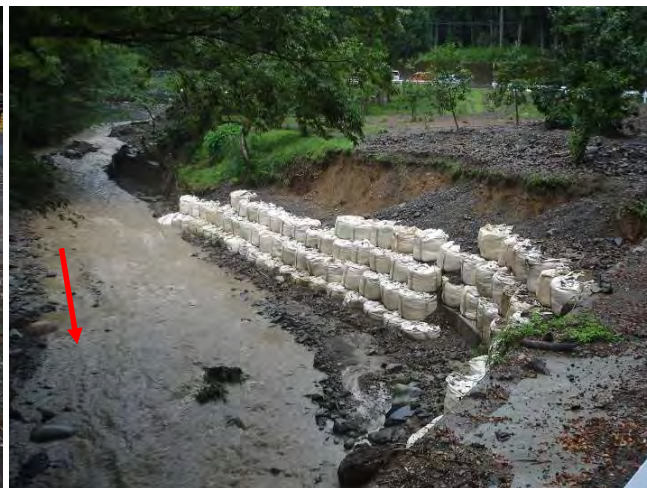
写真-3 護岸損壊

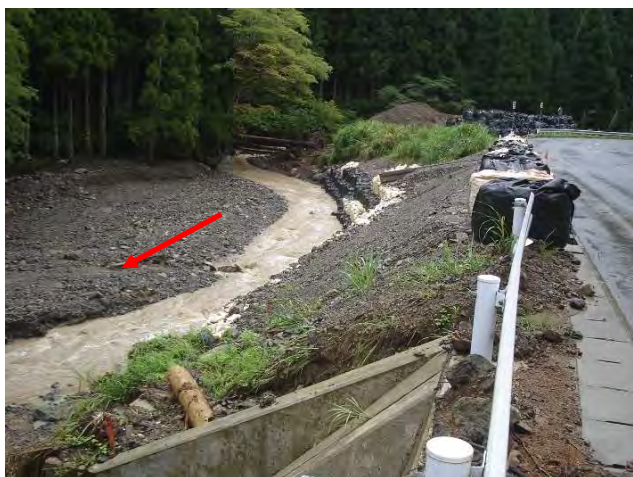
写真-1 護岸損壊

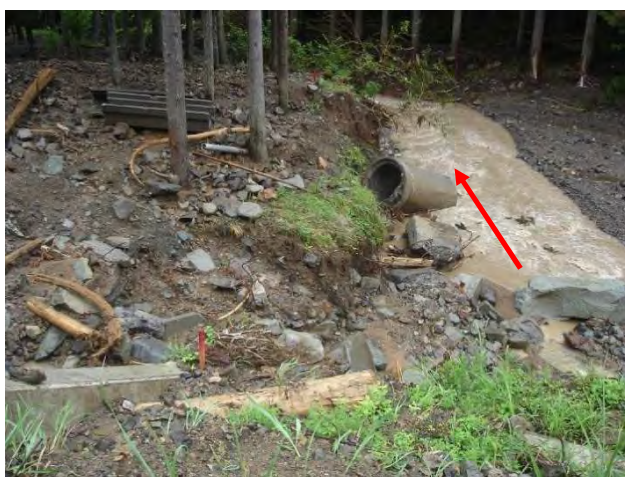
1) 被災箇所直下流に沢合流部があり、土石流が道路横断暗渠を閉塞した形跡があるため、その越流土砂・水の影響（写真-2、3）、2) 水衝部にあたり、河床洗堀による護岸の崩壊、3) 護岸が河岸天端まで設置されていないため、護岸天端の越水による崩壊、の3つの可能性が考えられる。教訓・対策工は4.2.3と同じ。

写真-2 護岸損壊 下流部に流失排水管

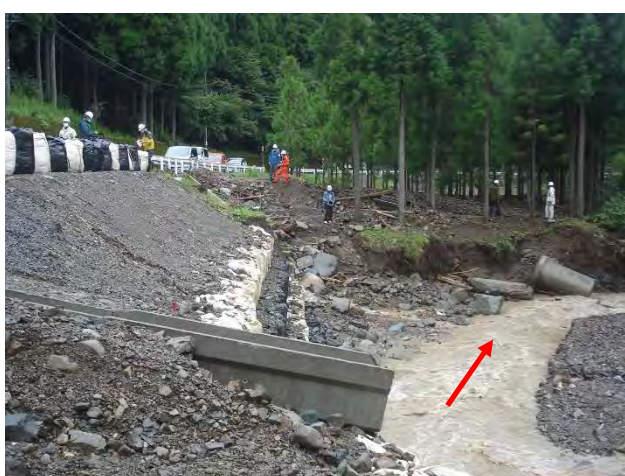
写真-3 護岸損壊 左岸からの排水工

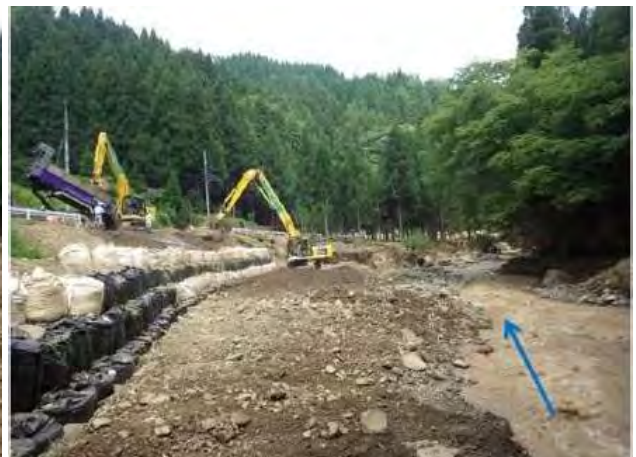
水衝部側の河床洗堀または越水による護岸損壊。被災範囲の最下流に流出した人道橋の形跡があり、橋台に流木が引っかかっていることから、河積断面阻害の影響を受けた可能性がある。教訓：水衝部の対策強化が必要。対策工：護岸復旧、法面保護工。

写真-3 護岸損壊 (福井県提供)

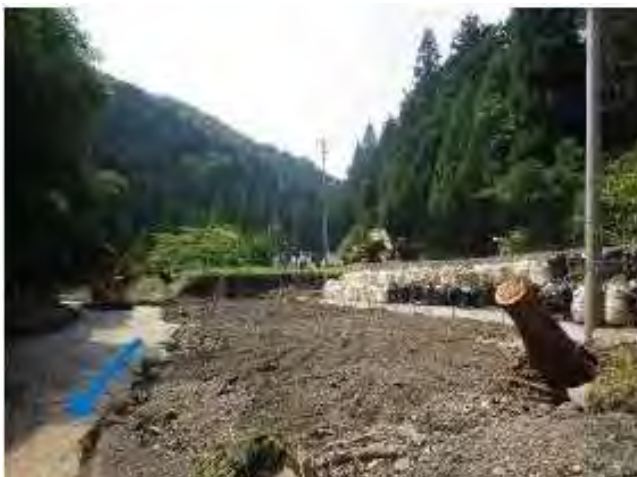
1) 被災箇所には沢合流部があり、横断暗渠を閉塞した形跡があるため、その越流土砂・水の影響（写真-7）、2) 水衝部にあたり、河床洗堀による護岸の崩壊、3) 護岸が河岸天端まで設置されていないため、護岸天端の越水による崩壊、の3つの可能性が考えられる。被災範囲の直上流対岸側に土石流堆積の形跡があるため、天然ダムのような状況を経て路側の斜面が被災した可能性がある。教訓：水衝部の対策強化が必要。自然溪流の土石流を全て止めることは難しいため、道路側の対策として護岸を高くするか法面部の表面保護などの対策を実施する。対策工：大型ブロック積み護岸、法面保護工。

写真-2 護岸損壊（福井県提供）

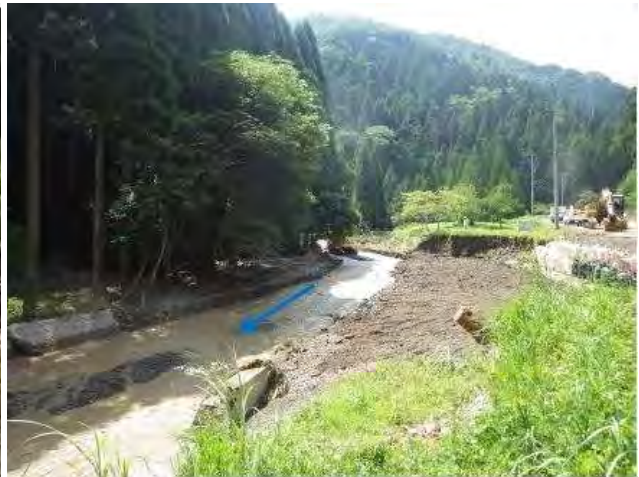
写真-3 護岸損壊（福井県提供）

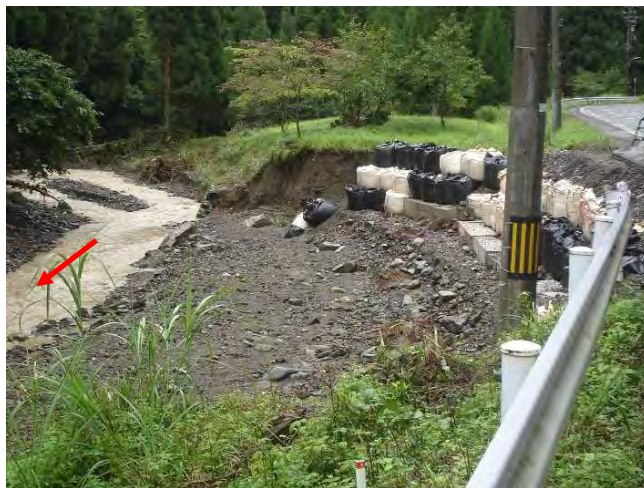
写真-5 上部が（孫谷-板取）6 護岸の流失（写真左中段）
手前が（孫谷-板取）5

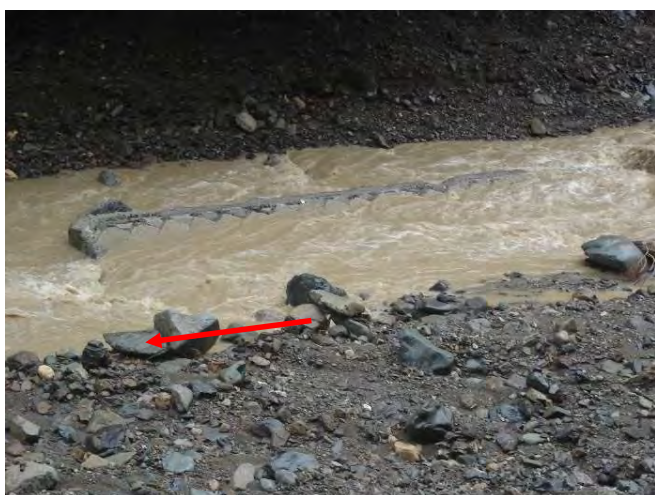
写真 6 流失した護岸

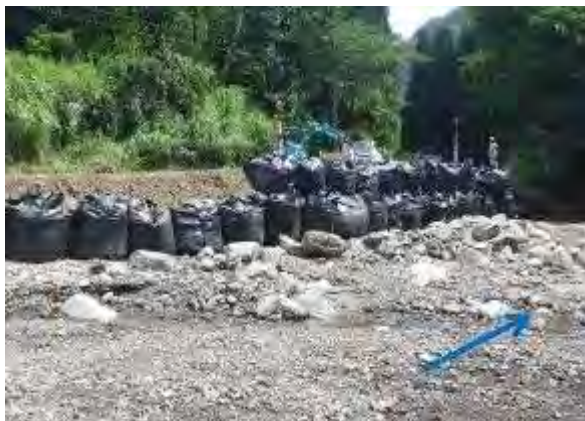
1) 被災箇所に沢合流部があり、横断暗渠を閉塞した形跡があるため、その越流水の影響（写真-7）、
2) 水衝部にあたり、河床洗堀による護岸の崩壊、3) 護岸が河岸天端まで設置されていないため、護岸
天端の越水による崩壊、の 3 つの可能性が考えられる。左岸側の支川の合流部であり、水位の上昇によ
って河床洗堀及び護岸背面への浸透によって護岸が崩壊したと推定される。教訓・対策工は4.2.6と同じ。

写真-2 護岸損壊 (福井県提供)

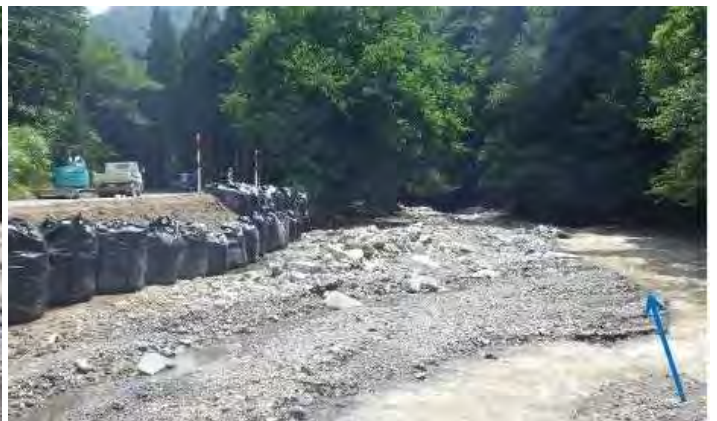
写真-3 護岸損壊 (福井県提供)

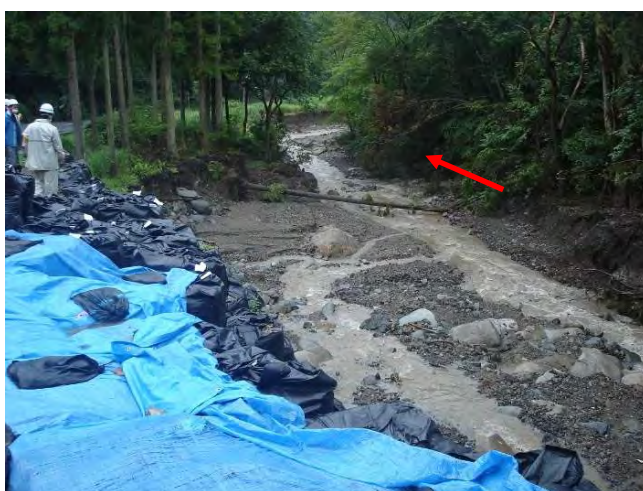
写真-4 護岸損壊

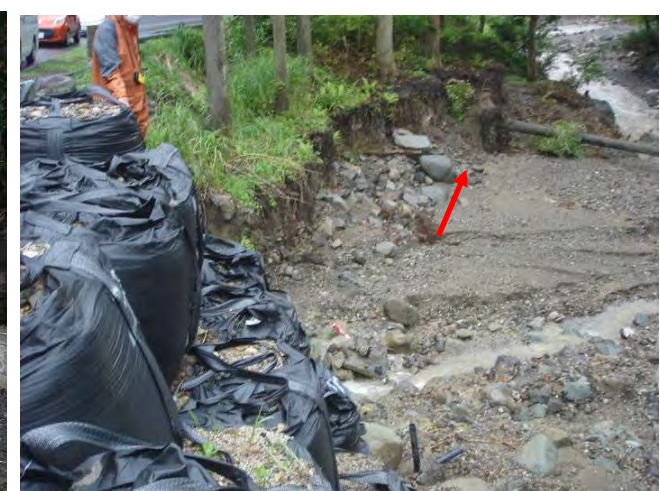
写真-5 護岸損壊

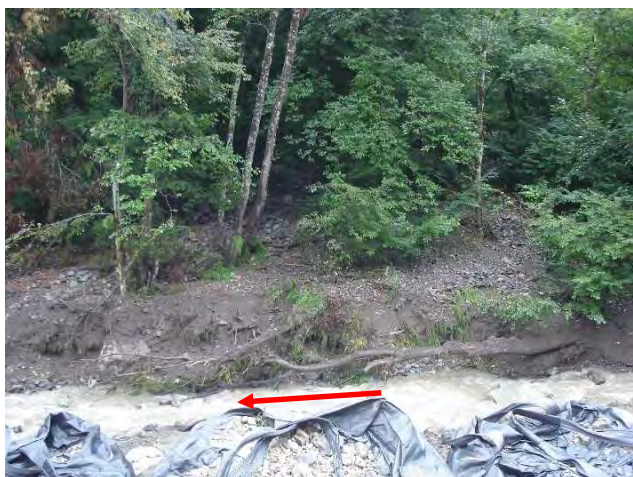
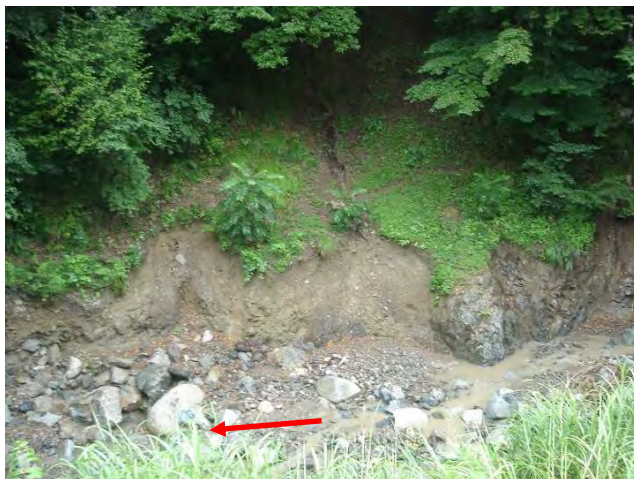
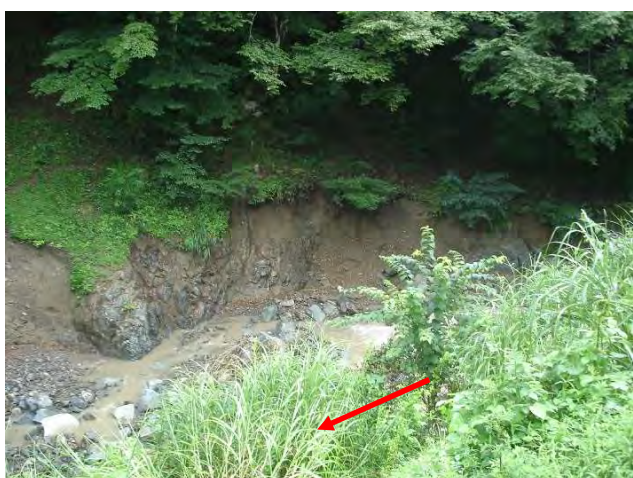
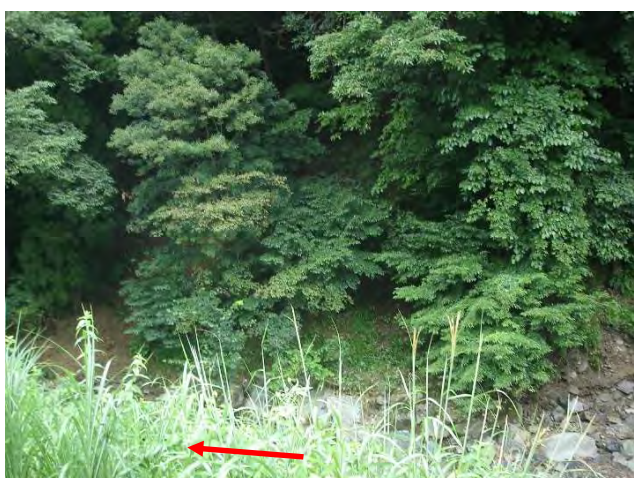
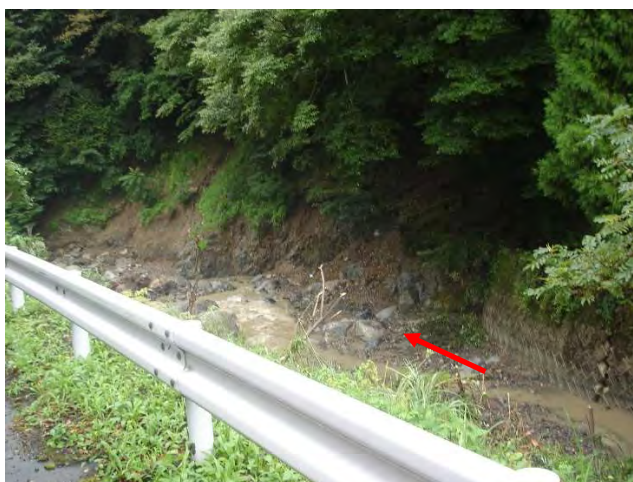
4.2.7上流部で多数の河岸浸食があった。河川水位の上昇によって法尻部の土砂が流出し、河岸が浸食されたと推定される。水衝部側の河床洗堀による護岸基礎部の吸出しが生じた箇所もあった。教訓：今後も小規模な浸食は発生する可能性が高い。水衝部の対策強化が必要。対策工：根継工、根固工設置。

写真-2 右岸での河岸浸食

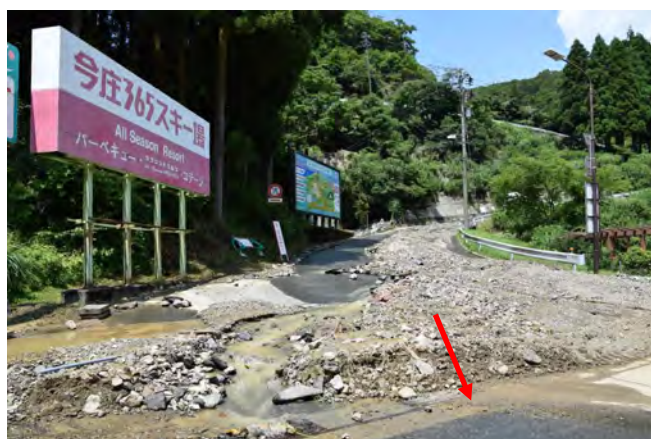
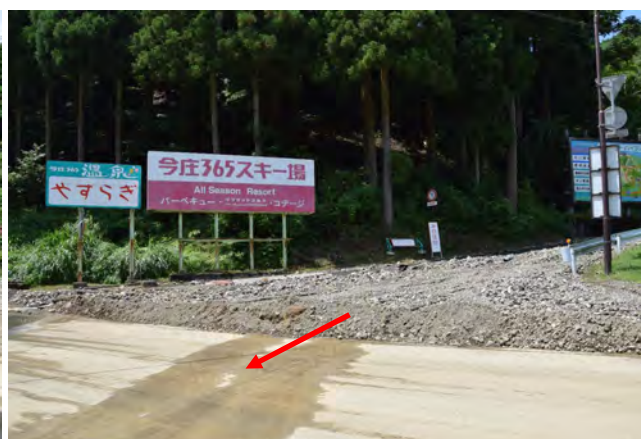
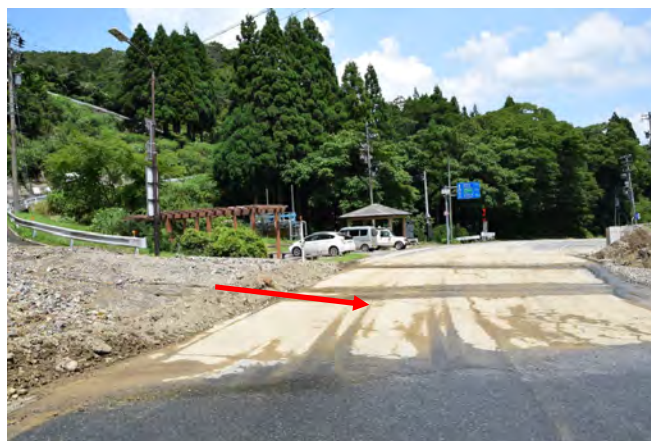
スキー場連絡道路の数か所で発生した表層崩壊土砂が365号に流出した（写真-2～5）。写真-6～9は連絡道路途中の発生源であり、さらに上部で土石流が発生して道路上を流下した。スキー場の駐車場から土砂と水が道路上を長距離にわたり移動し、周辺の小規模崩壊の土砂などを集積しながら流下した原因

写真-2 土砂流出（災害直後）

として、路面水が斜面側へ流出しないように路面横断勾配などが工夫されていた可能性も考えられる。
 教訓：豪雨で路肩の小規模な崩壊が発生する可能性が高く、注意が必要である。対策工：擁壁工、法面保護工など。可能であれば路面を流下する水や土砂を安全な方向に逃がすようなスペースの確保。

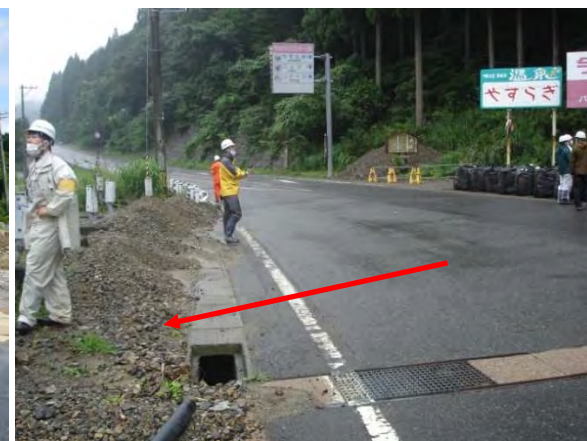
写真-5 土砂流出痕

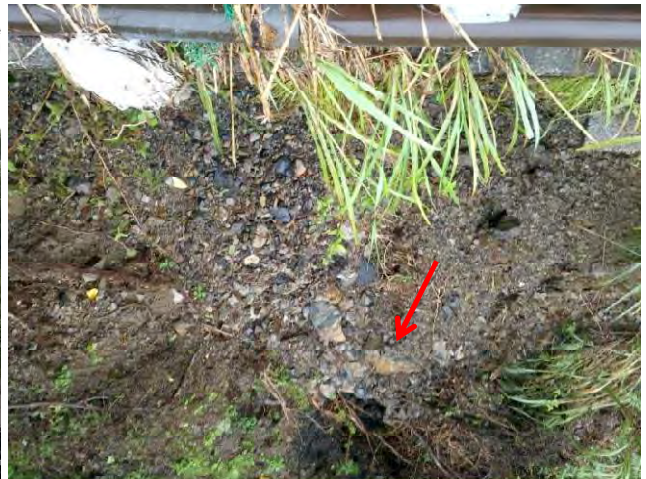
写真-7 写真-6 の表層崩壊①

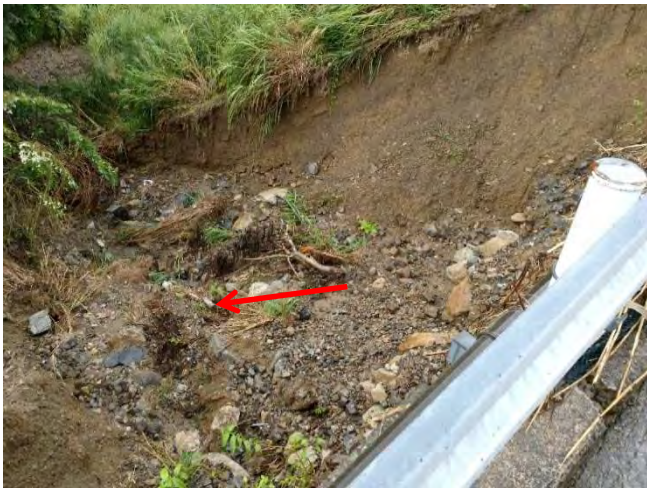
写真-8 写真-6 の表層崩壊②

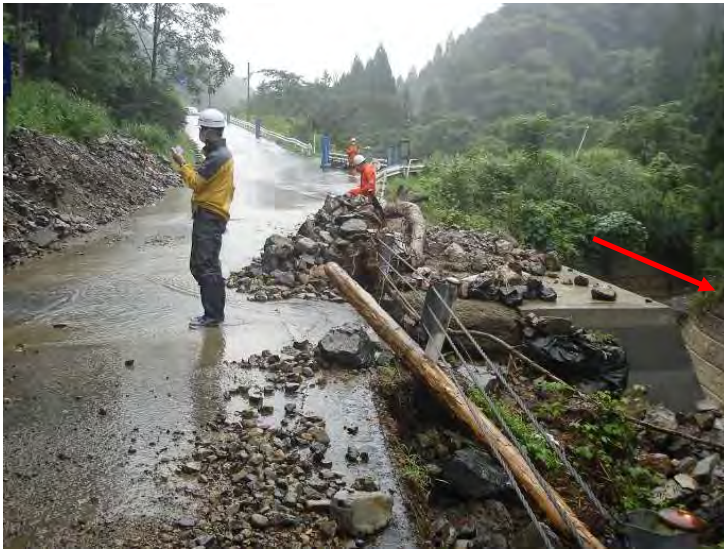
写真-4 土砂堆積

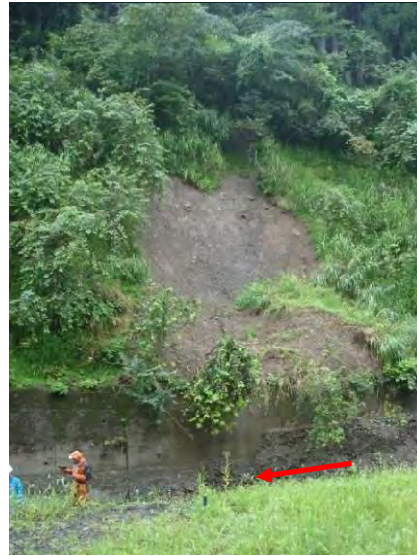
写真-5 付近での表層崩壊

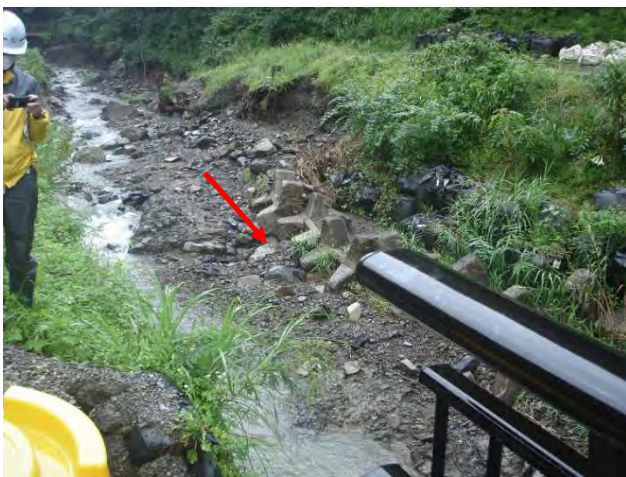
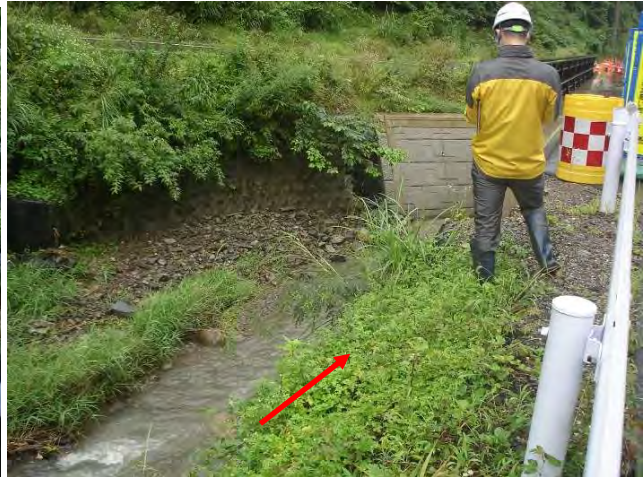
写真-6 左岸洗堀

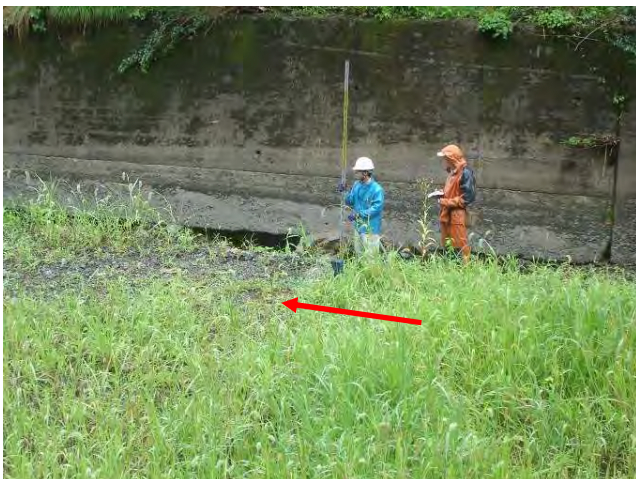
写真-8 既設大型ブロック積み護岸の基礎部洗堀調査

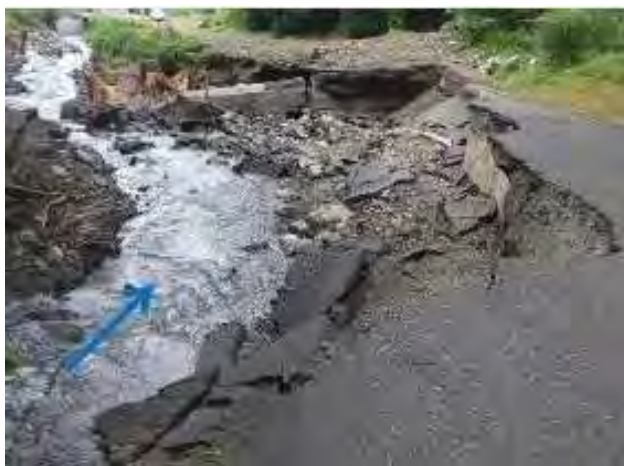
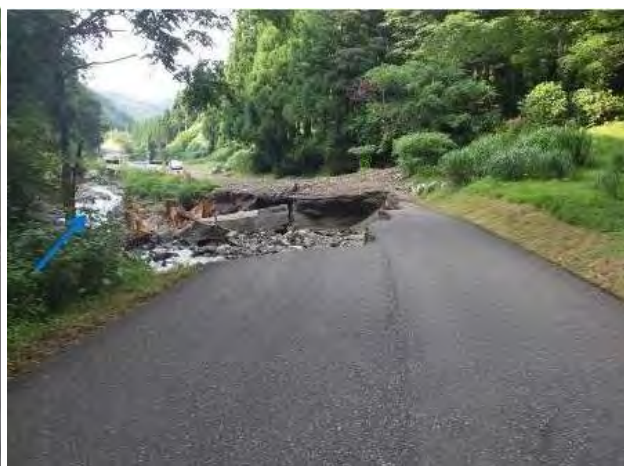
写真-2 道路損壊（福井県提供）

写真-3 道路損壊（福井県提供）

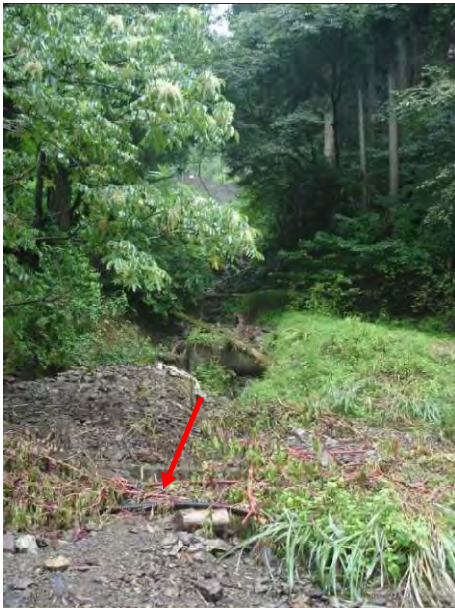
写真-4 右岸沢からの土砂流出

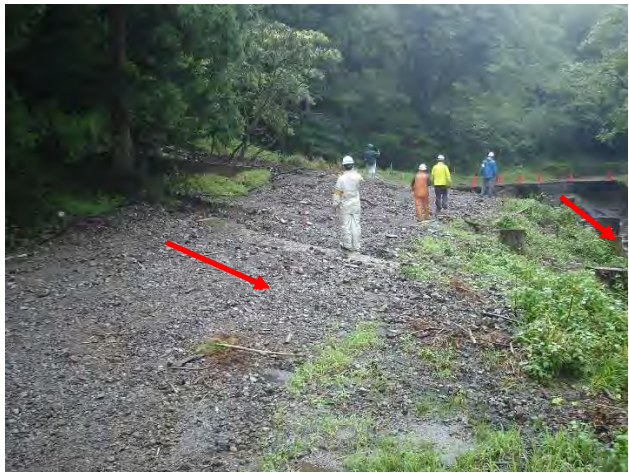
写真-7 沢、水路からの流出土砂
