令和4年8月豪雨による地盤災害調査報告書
(福井県嶺北-南部地域)

令和4年10月

(公益社団法人) 地盤工学会関西支部調査団

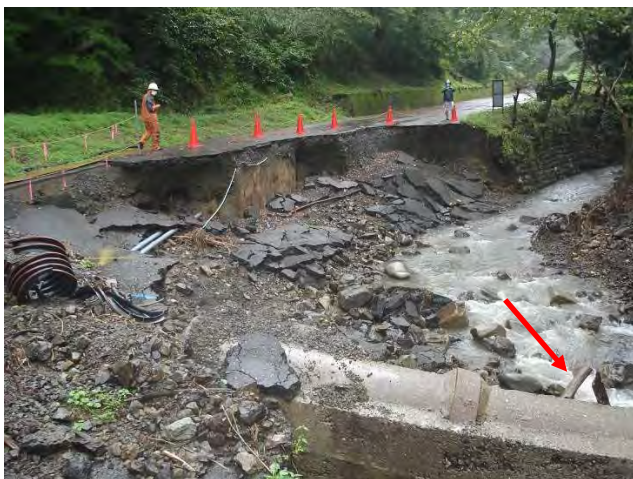
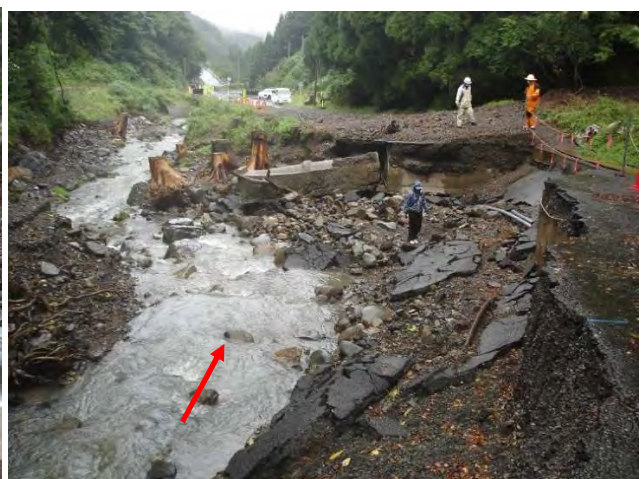
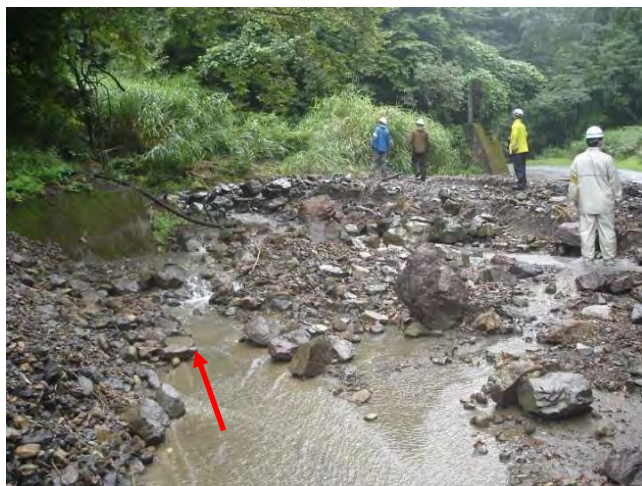
写真-8 道路損壊

写真-9 道路損壊

写真-10 道路損壊

写真-11 道路損壊

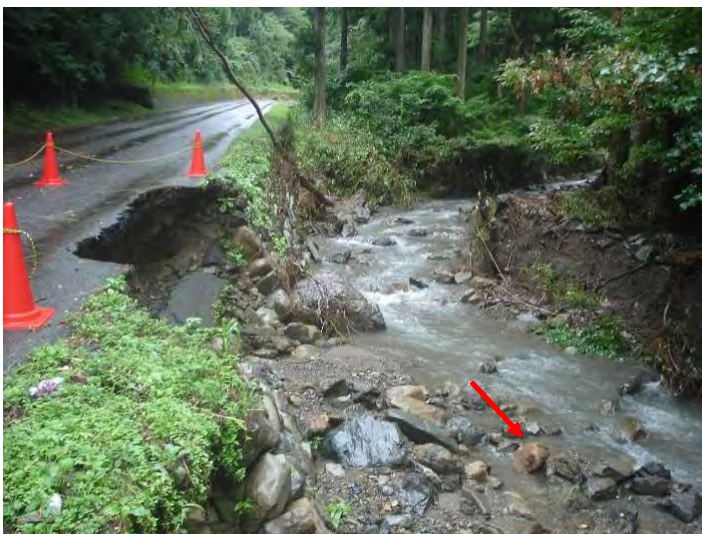
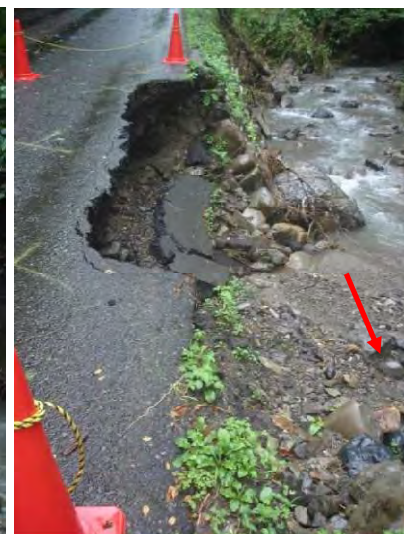
水衝部における空石積み護岸の損壊。背面吸出しまたは河床洗堀によると推察される。教訓：道路の兼用護岸部で空石積み護岸となっている箇所は要対策と考えられる。対策工：ブロック積みまたは練石積み護岸による復旧。護岸の根入れ確保または根固工設置。

写真-2 護岸崩壊 (福井県提供)

写真-3 護岸崩壊

写真-4 護岸崩壊

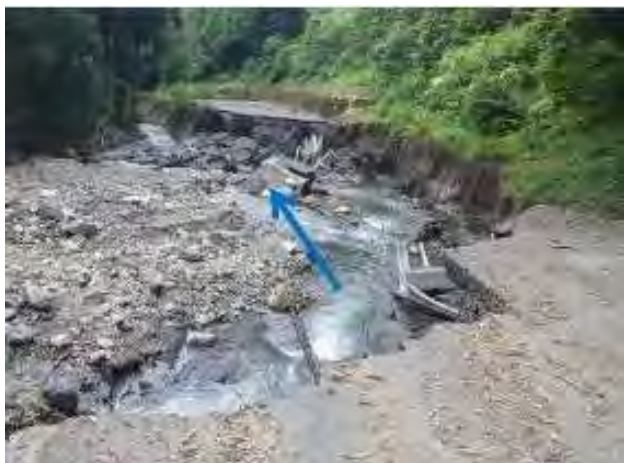
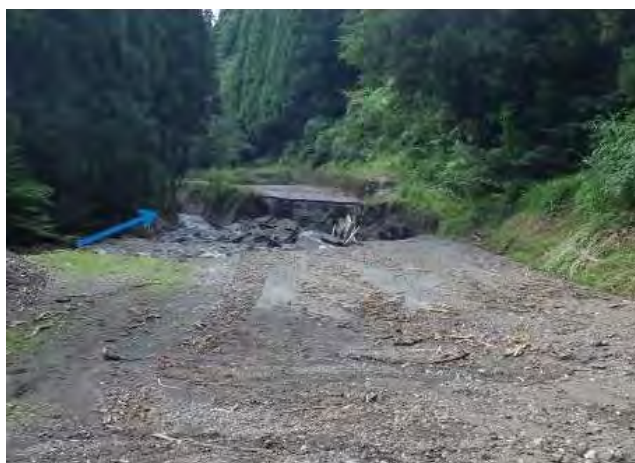
道路右岸山側の沢からの流水と河川水衝部の洗堀の影響による道路損壊と推定される。河床の土砂堆積が顕著であるため、支溪からの土石流発生が原因になった可能性もある。河川の増水と土石流の合流で河川水位が上昇して越流・滞水し、地盤を緩めて路肩を損壊させた可能性も考えられる。教訓は 5.2.2 と同じ。対策工：路側擁壁（兼用護岸）や谷止工などの整備。河川の土砂流出が多いので、砂防堰堤などの抜本対策が求められる。

写真-1 道路損壊（福井県提供）

写真-2 道路損壊（福井県提供）

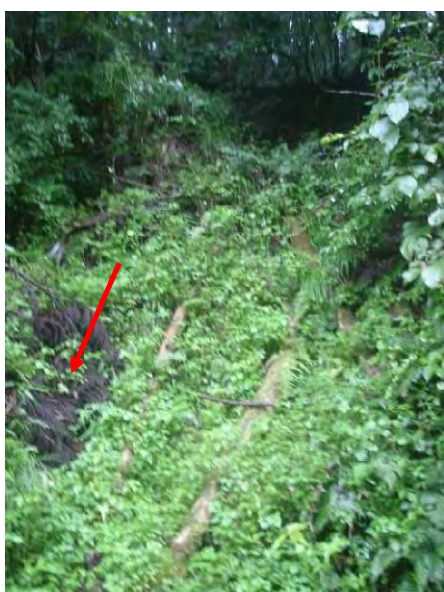
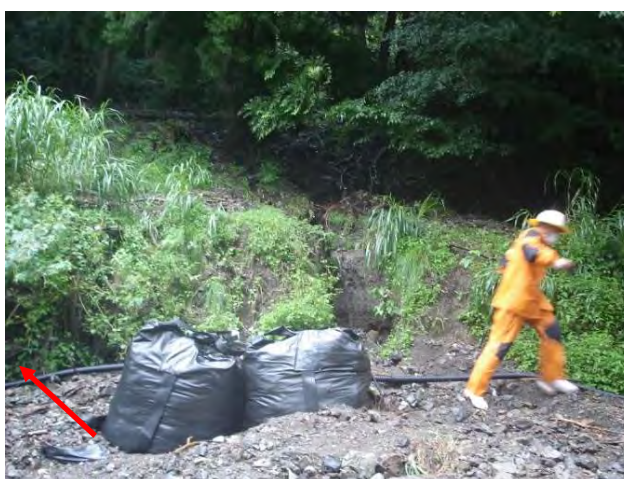
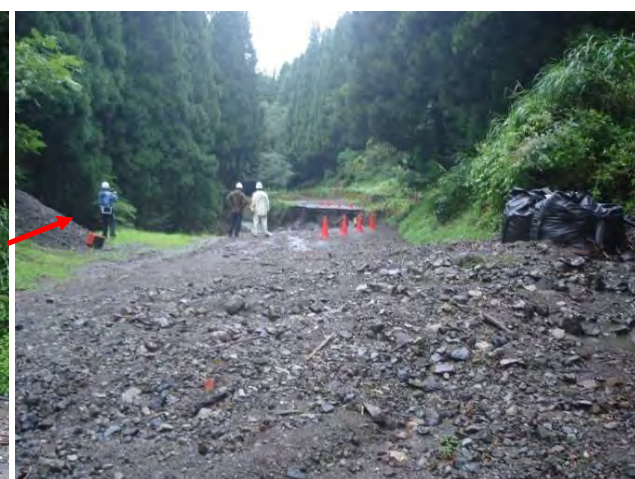
写真-3 沢部の状況

写真-5 沢部の状況

写真-6 沢部の状況

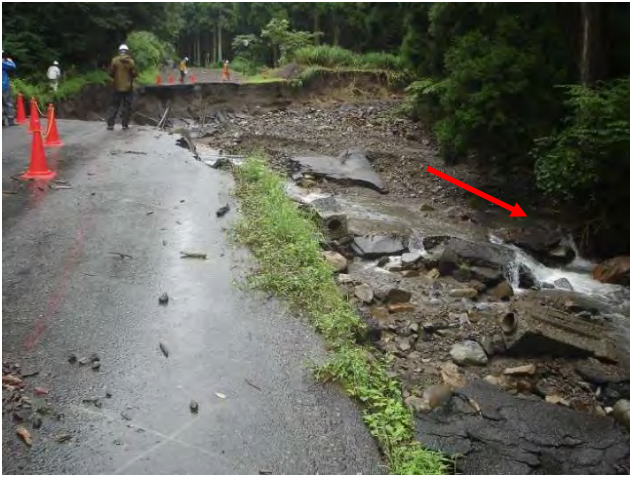
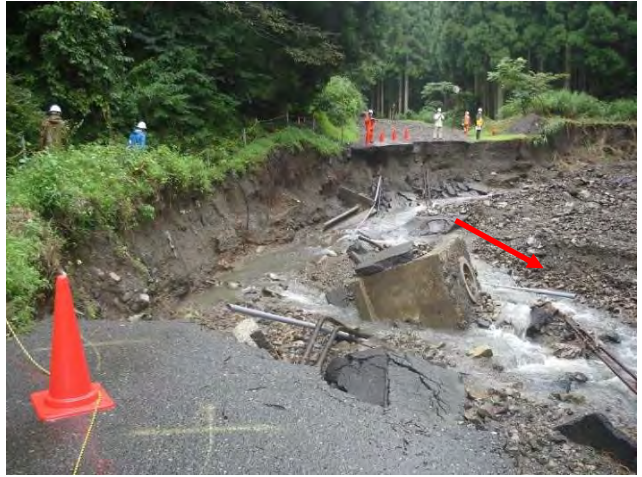
写真-7 道路損壊

写真-8 道路損壊

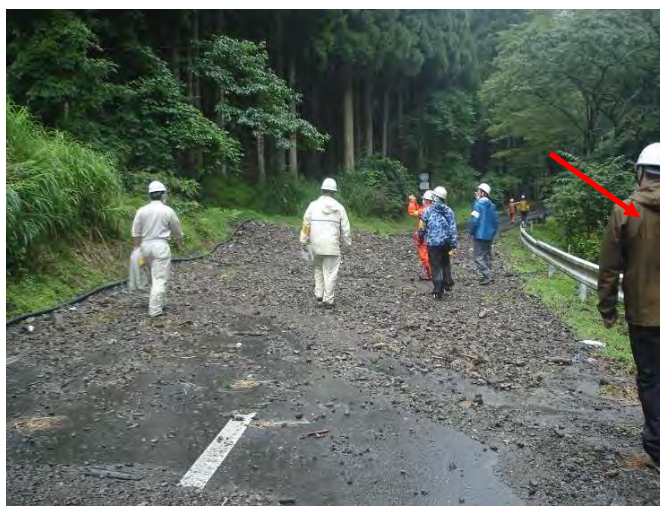
この付近で、右岸の別の沢からの流出土砂や表層崩壊土砂があった（写真-9～11）。

写真-9 付近での表層崩壊

写真-10 写真-9による堆積土砂

写真-11 付近の沢からの土砂流出

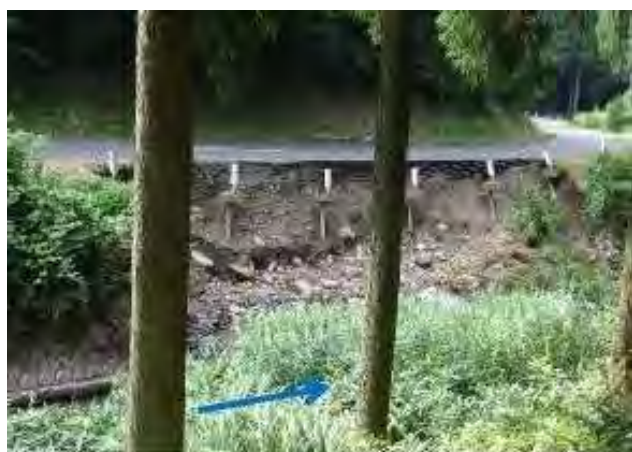
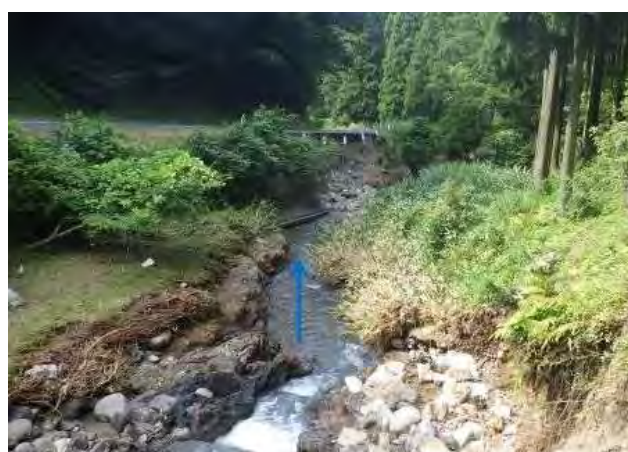
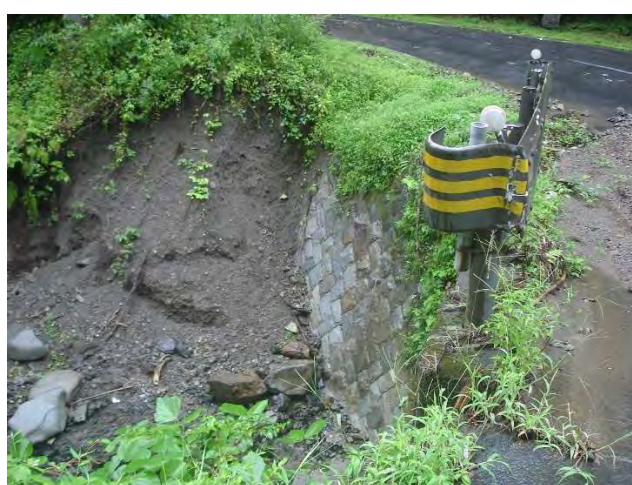
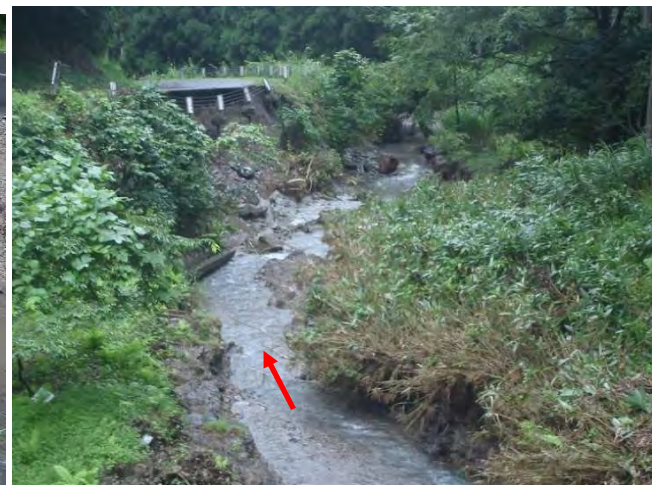
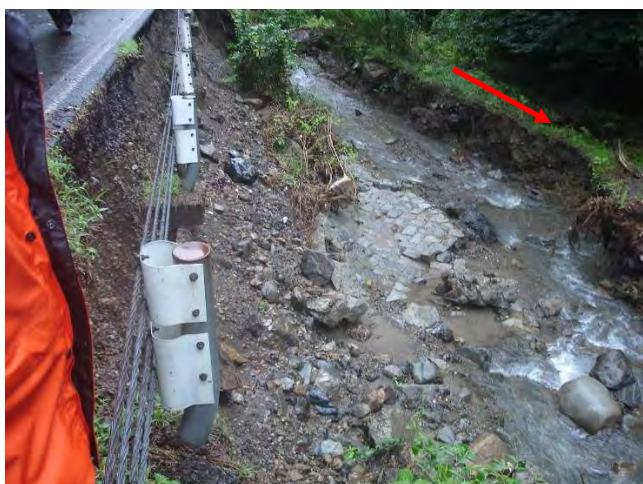
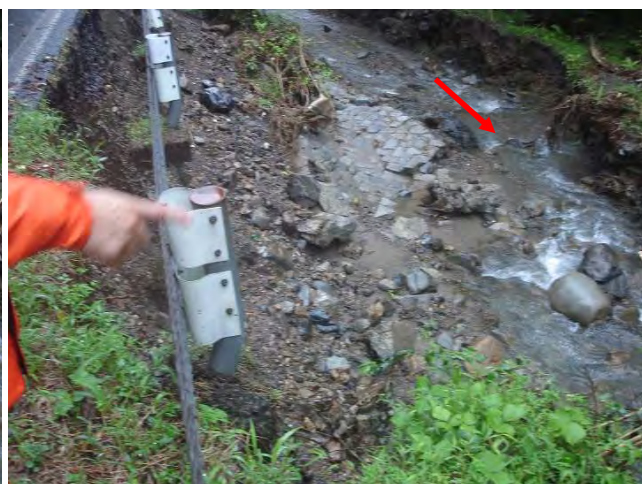
河川水位上昇による水衝部の河床洗堀と路面排水の影響による護岸損壊である。教訓：カーブの外側など路面排水の流出が懸念される場所にはアスカーブの設置が求められる。対策工：路側擁壁（兼用護

写真-2 護岸崩壊 (福井県提供)

写真-3 護岸崩壊 (福井県提供)

写真-4 護岸崩壊

写真-5 護岸崩壊

写真-6 護岸崩壊

写真-7 護岸崩壊

岸)。アスカーブ。

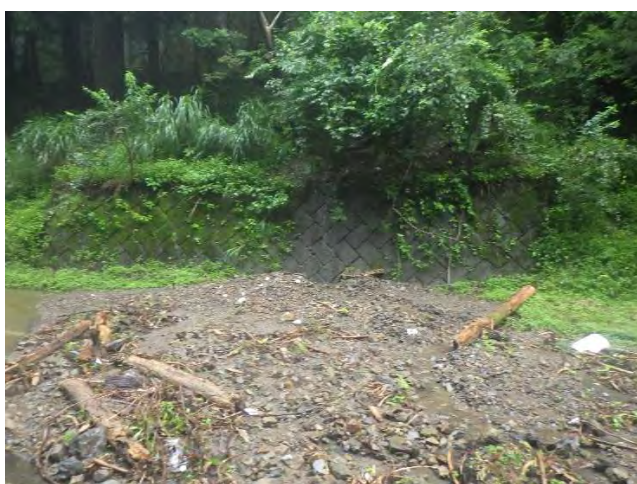
沢からの土砂流出や小規模な土石流が多数見られる。場所によって擁壁基礎部の土砂が流出している。教訓：この区間は今回の豪雨でこの程度の被害であれば、問題は小さいと考えられる。対策工：谷止工、大型の集水柵など。

写真-2 沢部

写真-3 沢からの土砂流出

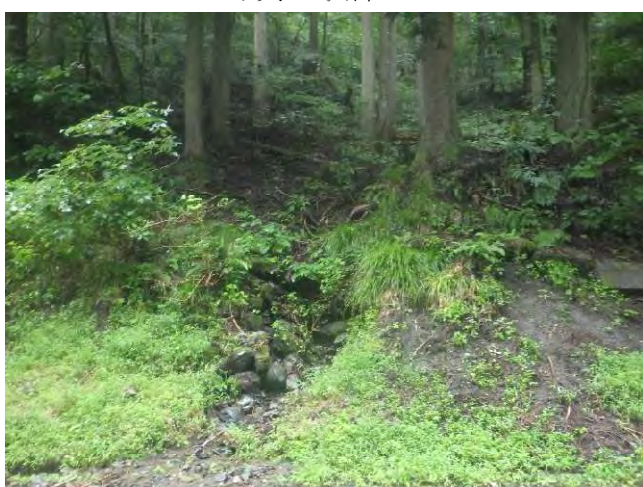
写真-4 沢からの土砂流出

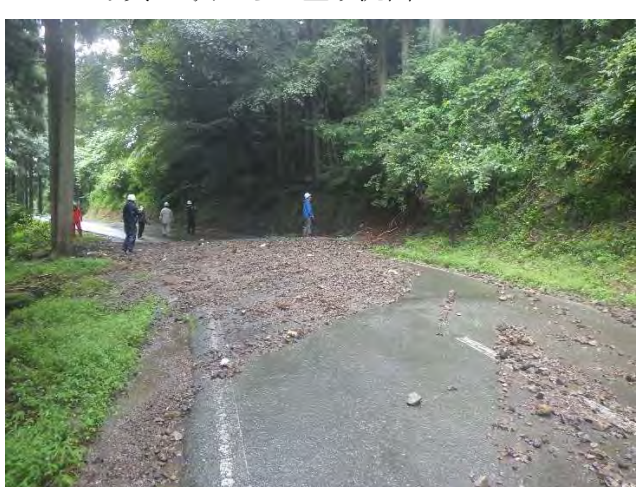
写真-5 沢からの土砂流出

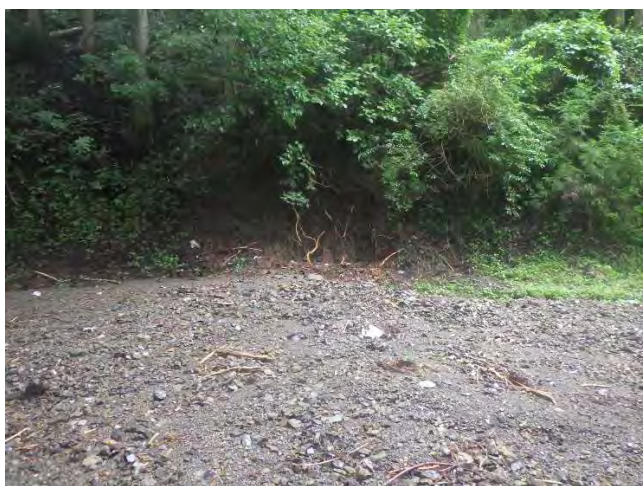
写真-6 沢からの土砂流出

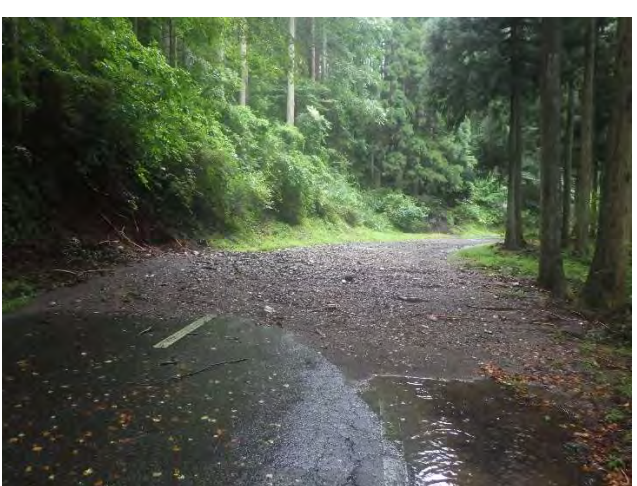
写真-7 沢からの土砂流出

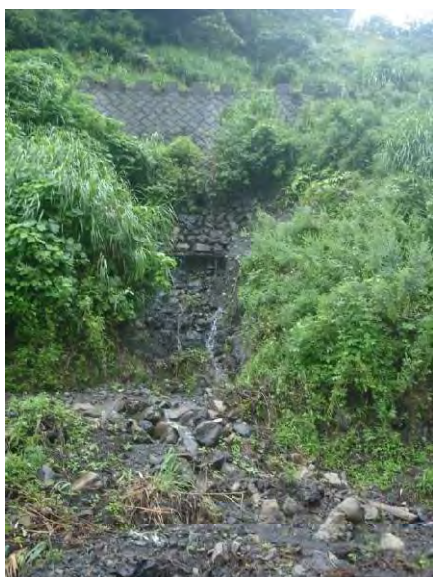
写真-8 沢からの土砂流出

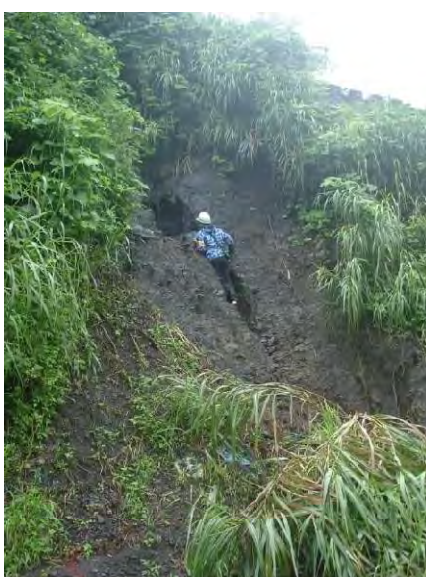
写真-9 沢からの土砂流出

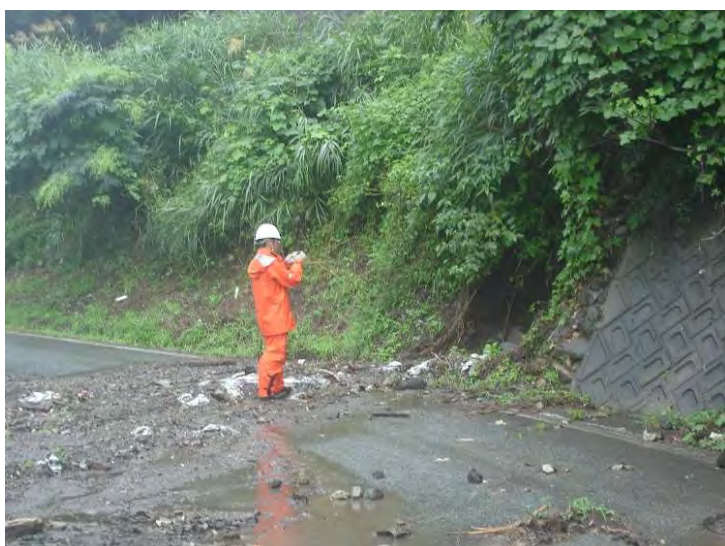
写真-10 沢からの土砂流出

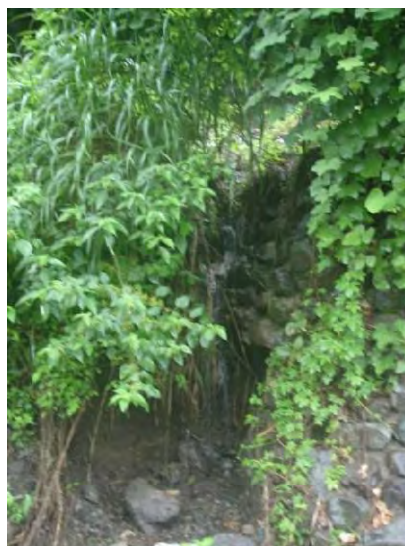
写真-11 沢からの土砂流出

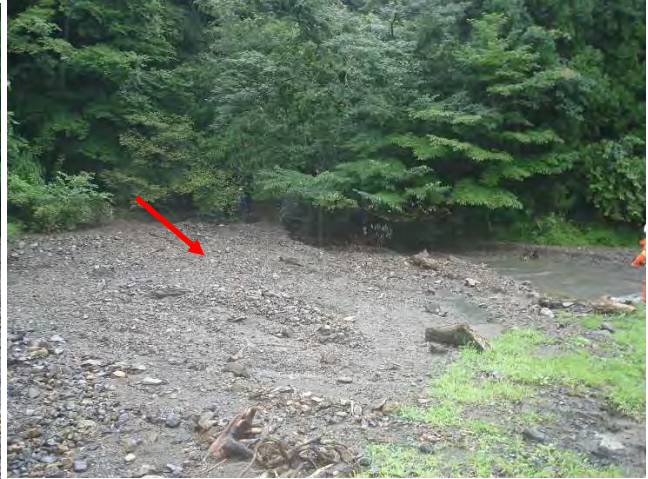
写真-3 土砂流出発生箇所付近

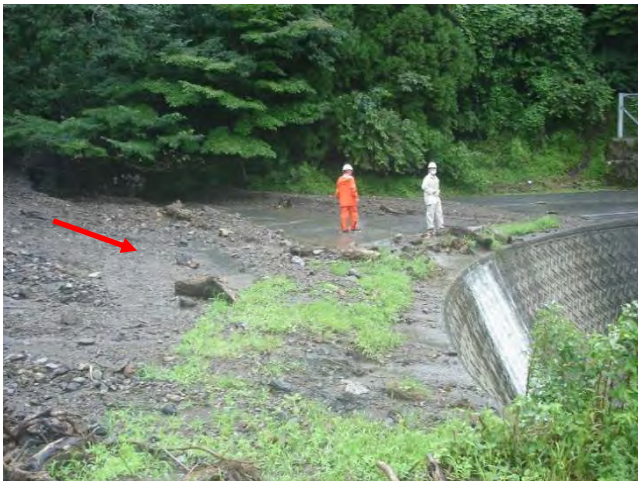
沢からのやや大規模な土砂流出があるが、谷側のブロック積み擁壁は崩壊していない（写真-4,5）。道路横断暗渠排水管が埋塞し、表流水と土砂が道路上に流出している。教訓：流出土砂量が多いのに大規模な被災に至っていないのは、路側のブロック積み擁壁（岩着と見られる）があり、盛土法面などの土羽斜面がないためと考えられる（越流しても浸食されにくい構造であった）。暗渠排水があっても処理能力を超過した場合や埋塞した場合は土石流となって流出する可能性がある。対策工：谷止工。

写真-4 土砂流出発生箇所付近

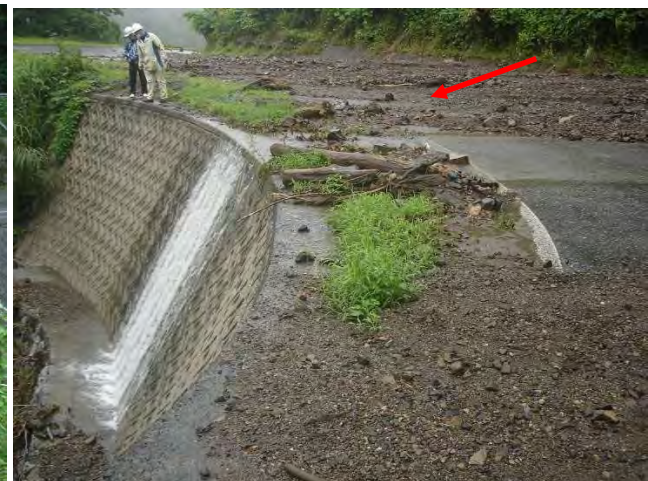
写真-5 流出土砂の堆積（排水路閉塞？）

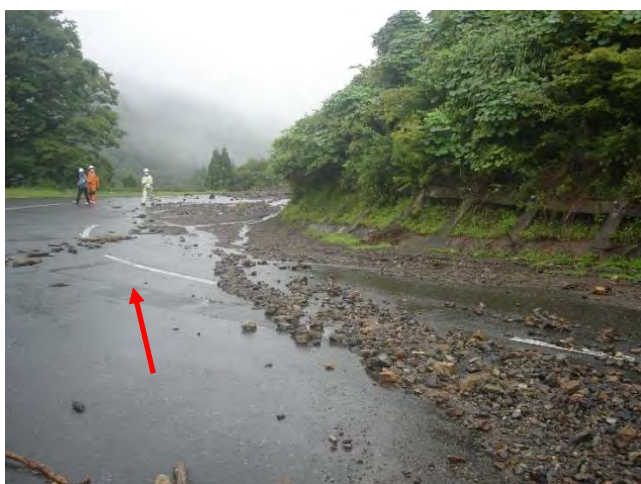
写真-6 土砂流出箇所から下流への土砂の流れ

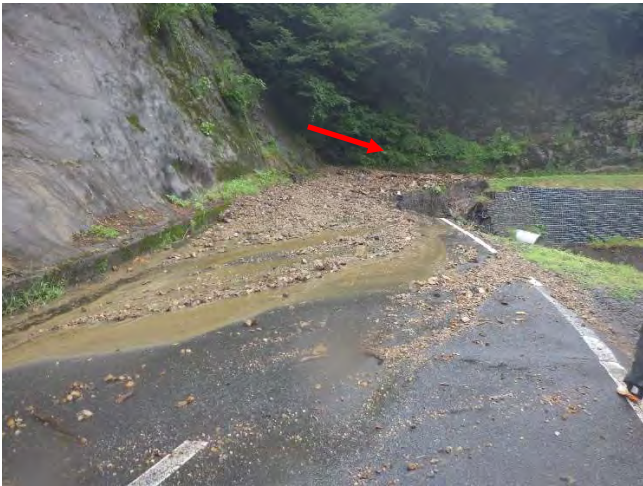
写真-3 沢からの土砂流出

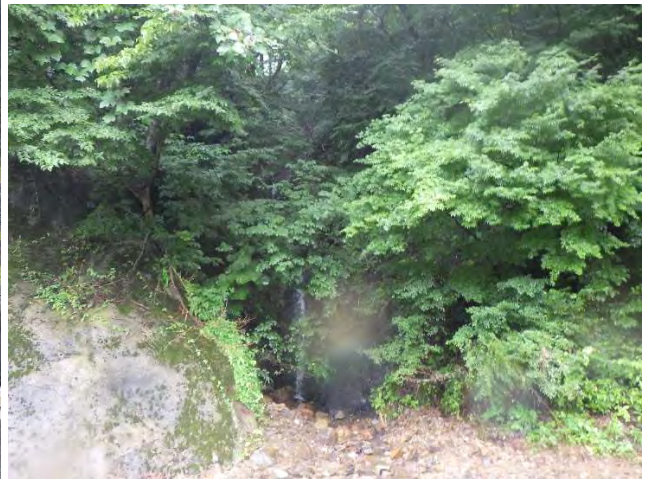
写真-4 沢からの土砂流出

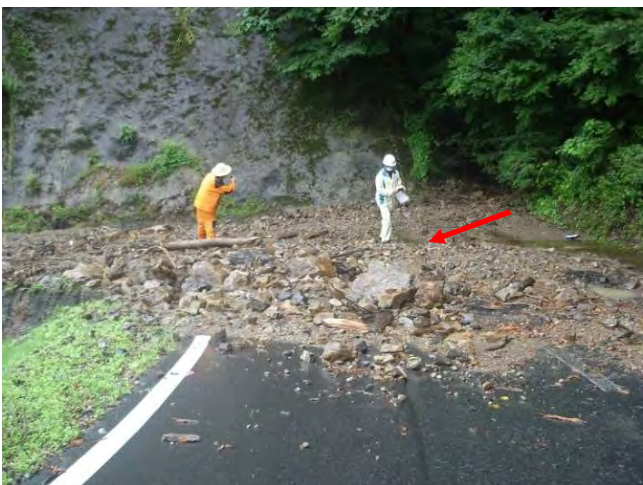
写真-5 沢からの土砂流出（排水管閉塞）

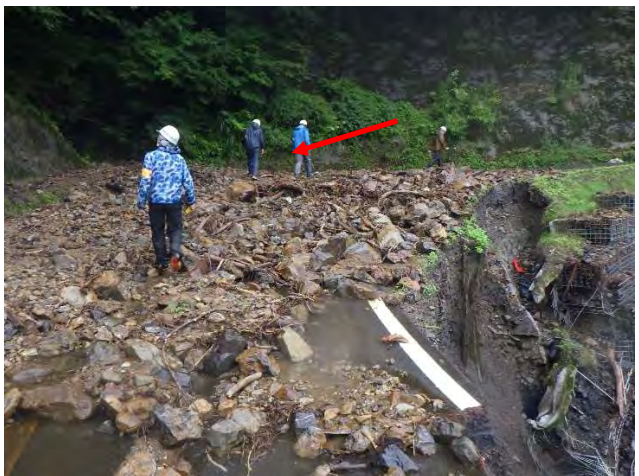
写真-6 沢からの土砂流出

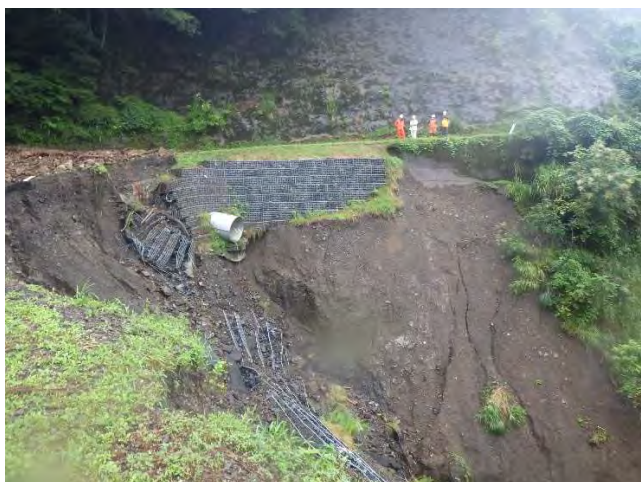
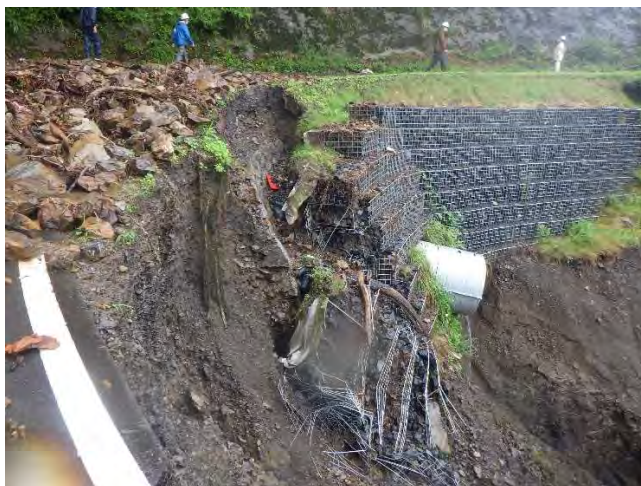
沢からのやや大規模な土砂流出により道路谷側のかご枠工が崩壊し、大規模な斜面崩壊が発生した。表流水と土砂が道路上を流下し、かご枠工の基礎部底面の土砂を流出させて不安定化させたと推定される（写真-7,8）。道路横断排水管（写真-14）は土石流により閉塞したとみられる。教訓：かご枠工上部に盛土の土羽斜面があり、かご枠工の基礎地盤も土砂からなるように見られる。このような場所で越流すると被災しやすい。対策工：法枠工などによる路側擁壁の復旧。谷止工。道路横断排水管断面の拡大。

写真-7 崩壊斜面右側上部（カゴ枠工）

写真-8 崩壊斜面右側上部（カゴ枠工）

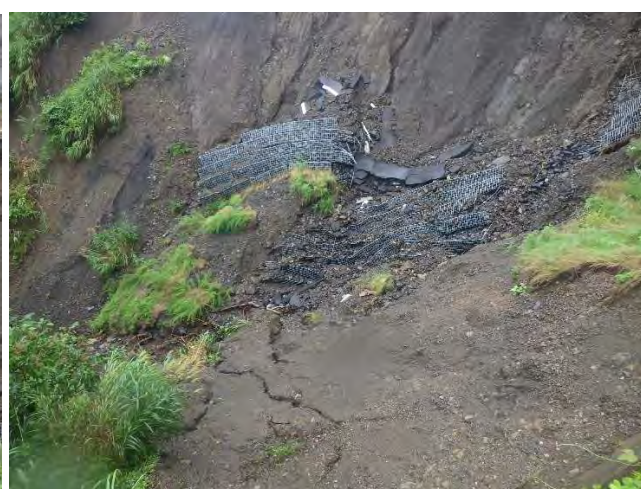
写真-12 崩壊斜面左側中段

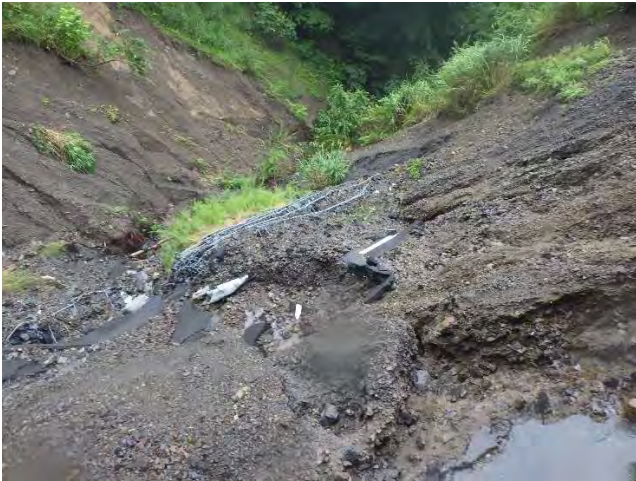
写真-13 崩壊斜面の底部

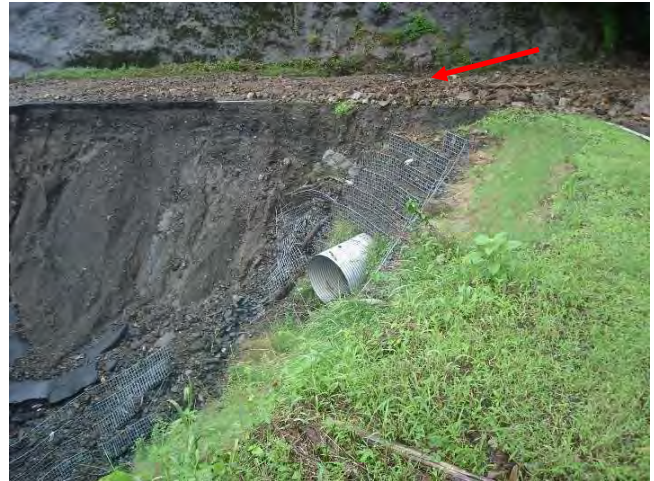
写真-14 崩壊斜面と排水管

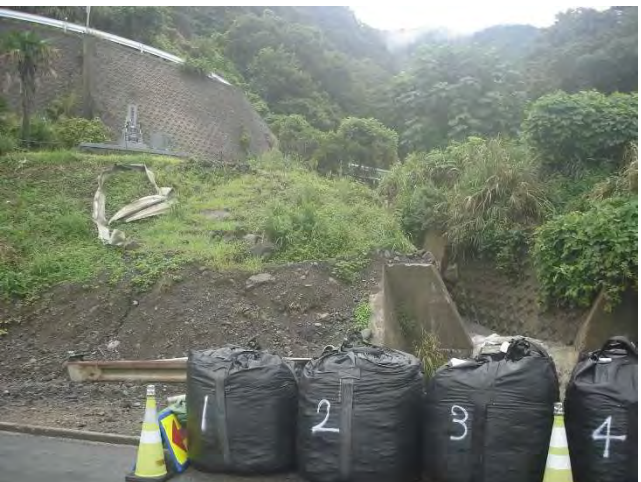
東西方向に延びる谷筋に多量の表流水が集中し、土石流となって流出したと推定される。被災箇所上部に道路があり（写真-2、4）、降雨表流水が谷筋に集中した可能性がある。教訓：集水地形と排水経路に注意が必要である。土砂流出による道路の被災を防止するためには、砂防堰堤や谷止工の整備が必要である。橋梁や大断面BOX等で道路に影響しない対策も考えられる。被災履歴に関わらず、全ての沢・谷部で土石流が発生する可能性がある。対策工：砂防堰堤、谷止工、橋梁、大断面BOX。

写真-4 排水路（上部に道路）

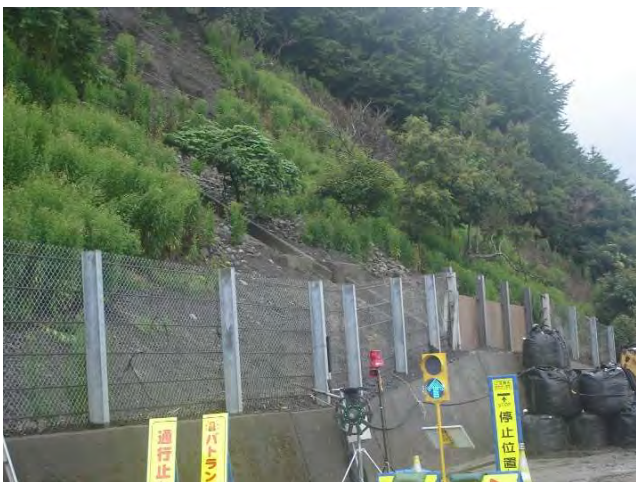
6.2.3 の隣接斜面である。急斜面上に堆積する崖錐堆積物が多量の雨水によって流出・表層崩壊したと推定される。教訓：当該箇所と別位置の写真-5 にも示すように、しおかぜラインに隣接する法面は全線において崖錐堆積物が緩く堆積しており、今後も同様の災害が発生する可能性が高い。対策工：法面保護工、待ち受け式の擁壁。

写真-6 表層崩壊

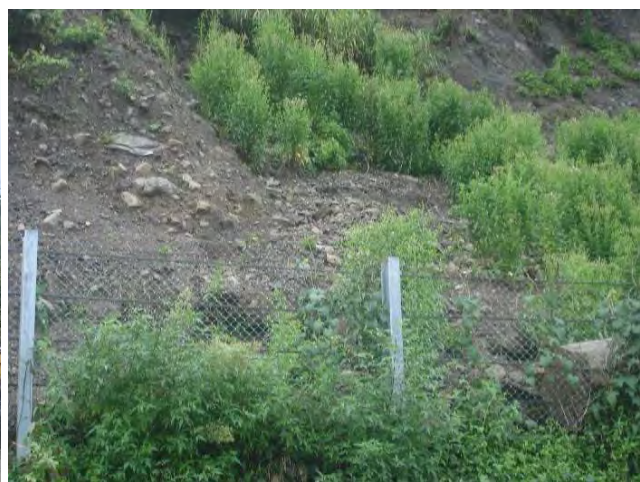
写真-7 表層崩壊

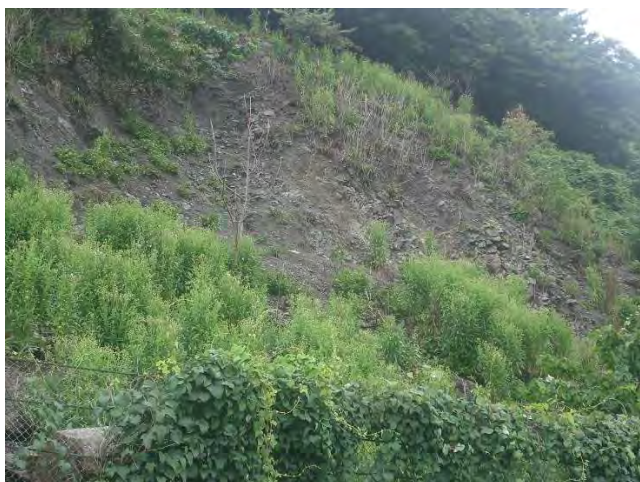
写真-8 表層崩壊

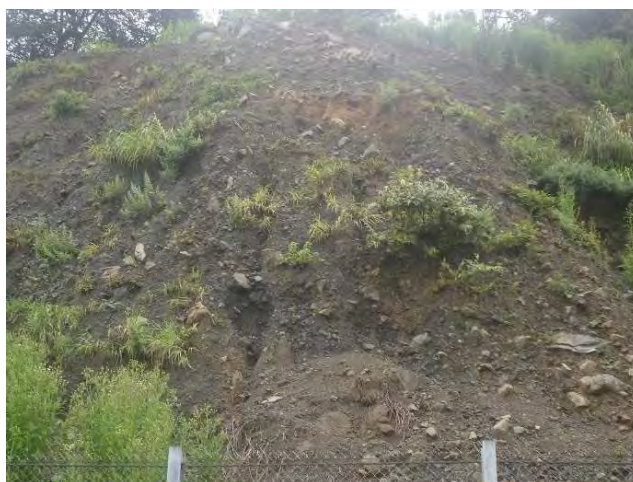
写真-9 表層崩壊

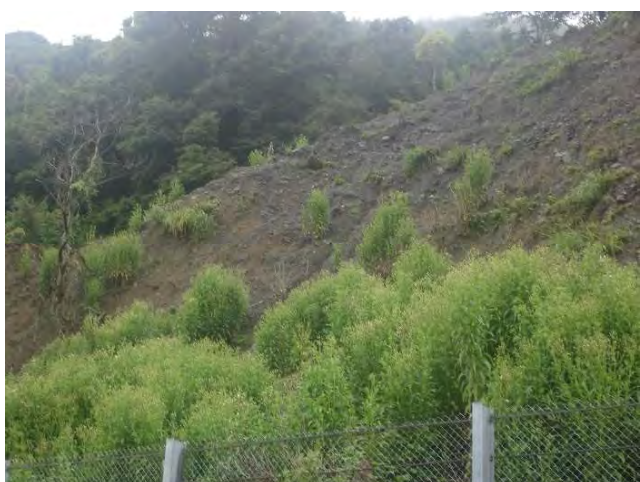
写真-10 表層崩壊

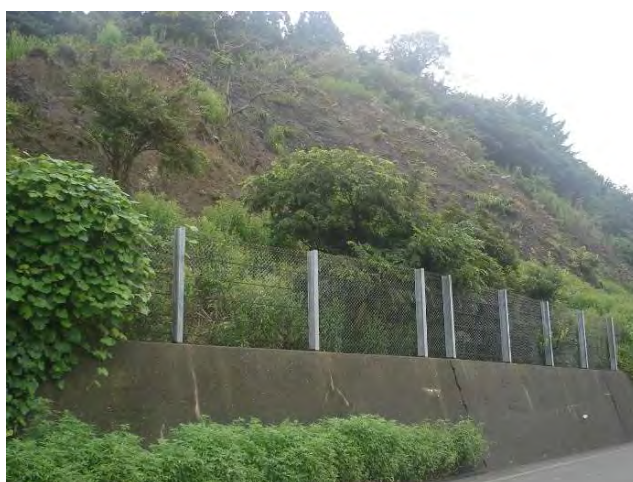
写真-11 表層崩壊

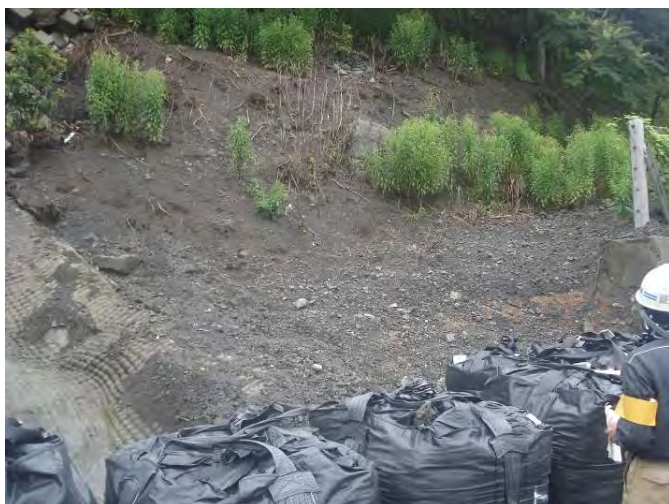
北東－南西方向の谷筋の流末に砂防堰堤（コーケンブロック積み堰堤）が設置されていたが、土石流がそれを乗り越えて道路へ到達した。堰堤を乗り越えた土砂と水路周辺の土砂が道路に流出した。国道 8 号で発生した法面崩壊の土砂が谷筋を流下した箇所である（第 7 章 7.2.1 参照）。砂防堰堤自体の変状は見られず、布製型枠による堰堤下流側の保護も効果的であり、一定の土砂捕捉効果はあった。教訓：対策施設が存在する場合でも、許容量を超える場合には被災が生じる可能性があり、適切な管理と対策工の追加が必要となる。対策工：砂防堰堤、谷止工。

写真-6 水路周辺の土砂流出

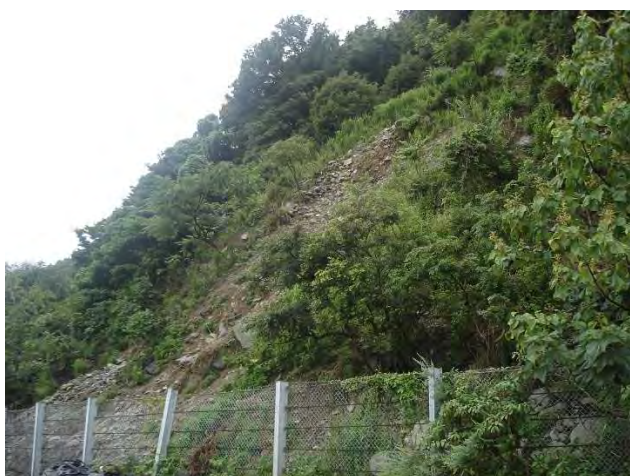
写真-4 斜面崩壊

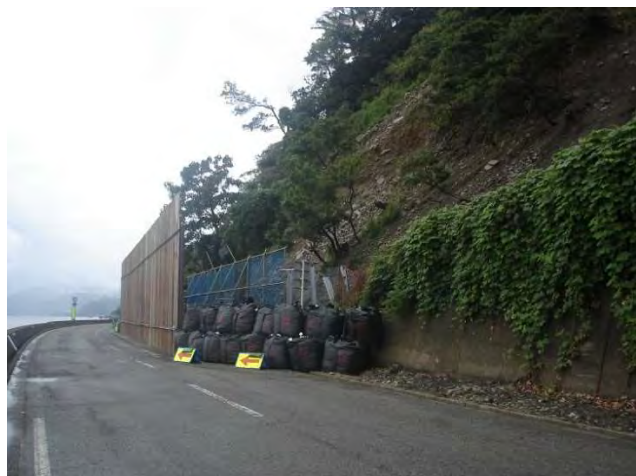
写真-5 斜面崩壊

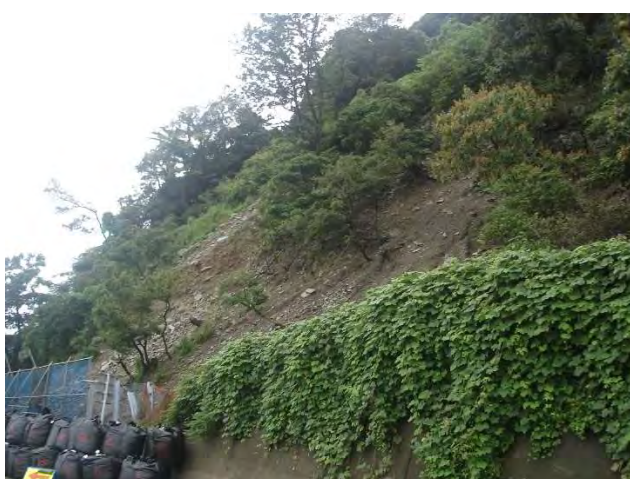
写真-6 斜面崩壊

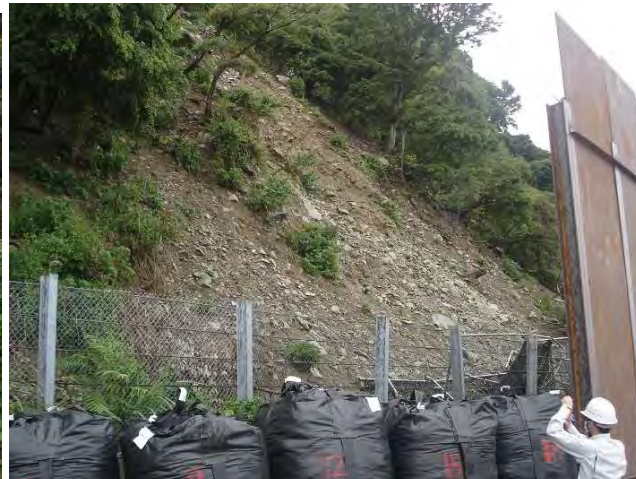
写真-7 斜面崩壊

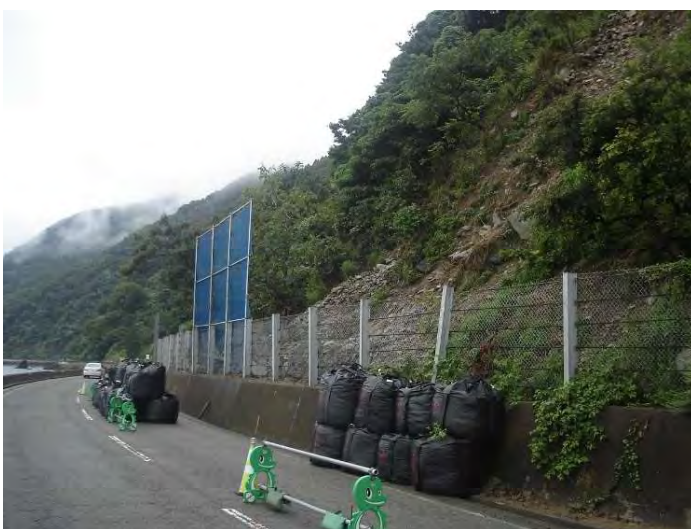
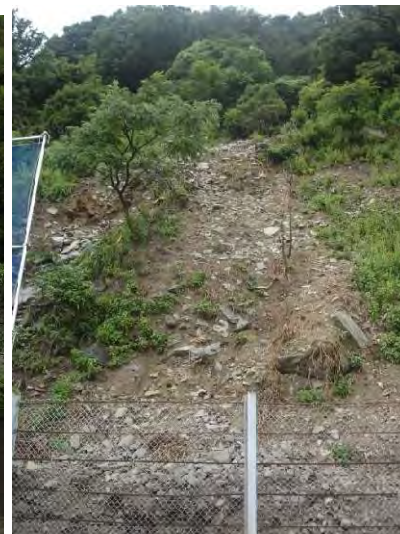
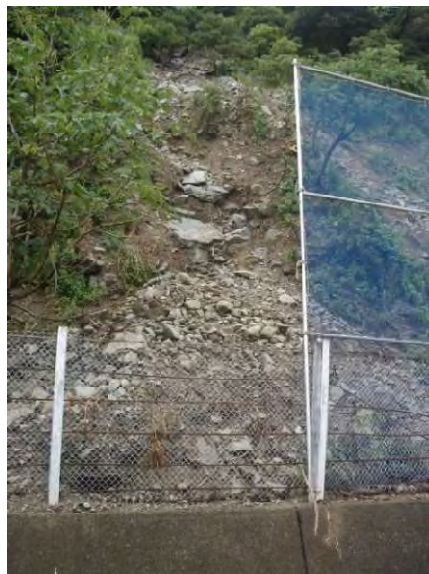
6.2.6 とほぼ同じ被災である。既設落石防護柵の効果は、ある程度見られる。対策工：土石流覆工、崩壊土砂防護擁壁・柵など。

写真-4 斜面崩壊

写真-5 斜面崩壊

写真-6 斜面崩壊

写真-7 斜面崩壊

写真-8 斜面崩壊

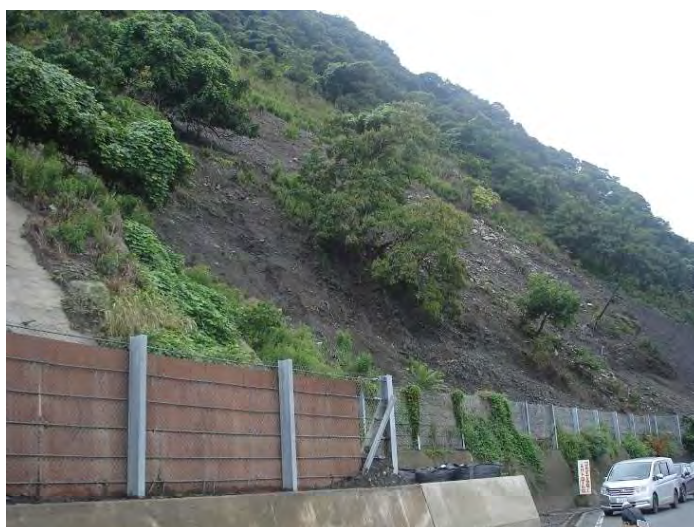
写真-9 隣接斜面崩壊

写真-10 隣接斜面崩壊

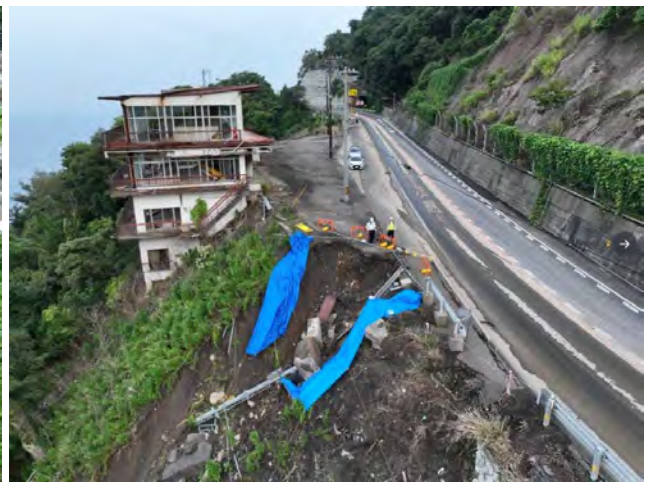
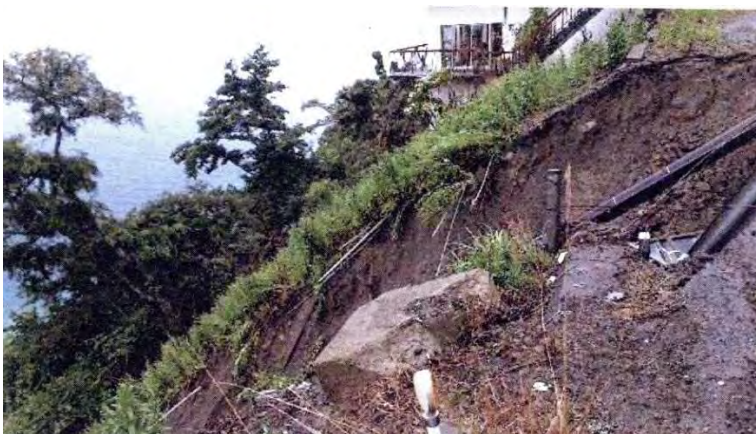
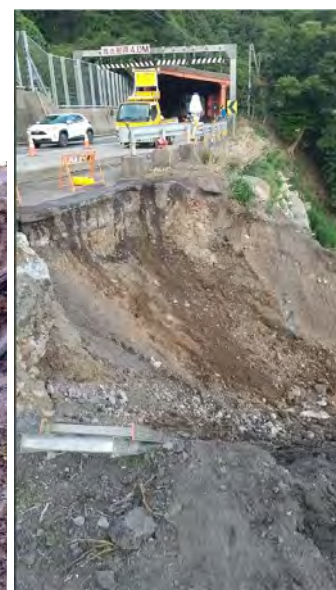
法面对策工が施工されていない海側の道路法肩部分に、道路表面を流下した降雨表流が集中して流れて斜面崩落が発生した。崩落土砂は沢部を流下して下部のしおかぜラインまで到達した。

写真-2 全景：福井河川国道 Twitter (8/6)

写真-3 福井側崩落面：福井河川国道 Twitter (8/6)

写真-4 福井側崩落面の拡大：福井河川国道

写真-5 敦賀側崩落面：福井河川国道 Twitter (8/12)

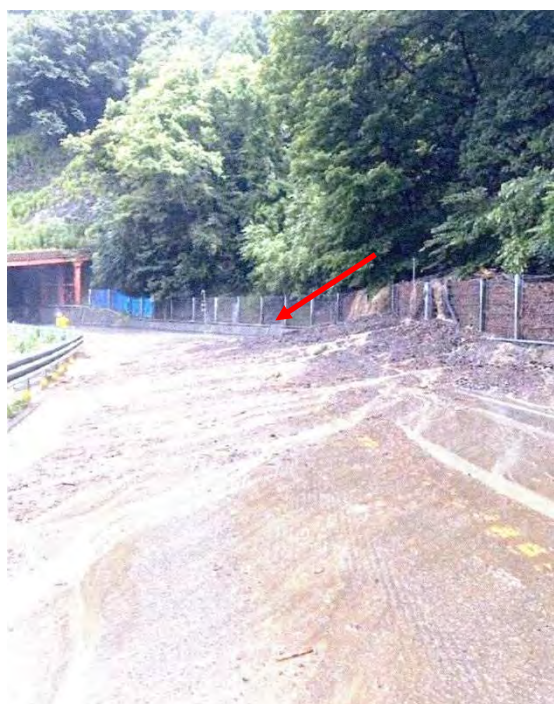
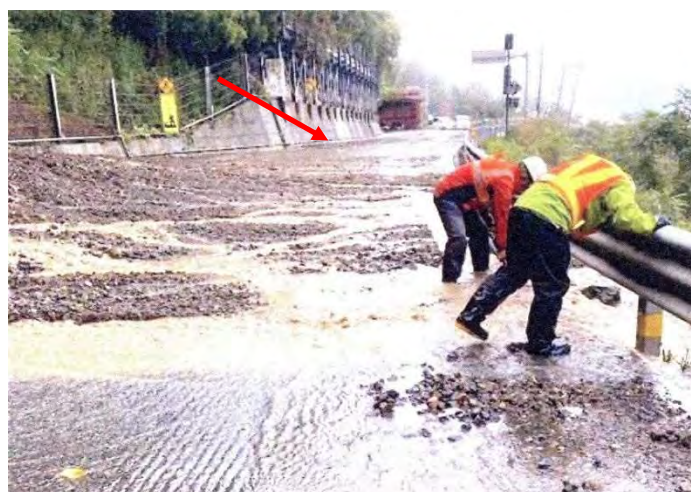
図-1 に示す凹地形（集水地形）から表層崩壊による土石流が発生し、一部の土砂は既設防護柵の背後に堆積したが、一部の土砂が防護柵を超えて道路に流出した。防護柵に大きな損傷は見られない。

写真-2 土砂流出：福井河川国道

写真-3 土砂流出：福井河川国道

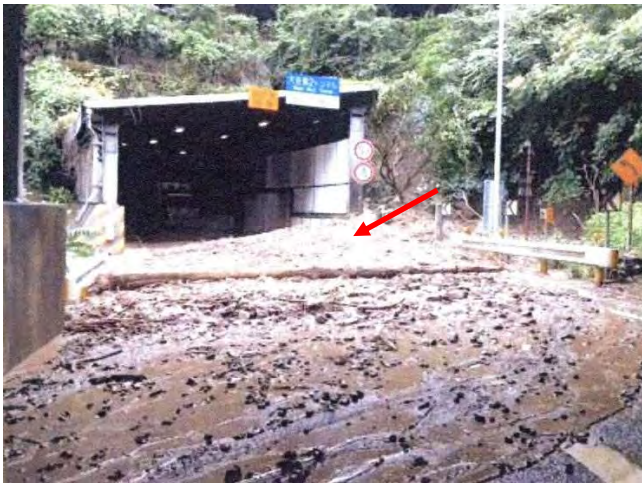
写真-4 土砂流出：福井河川国道

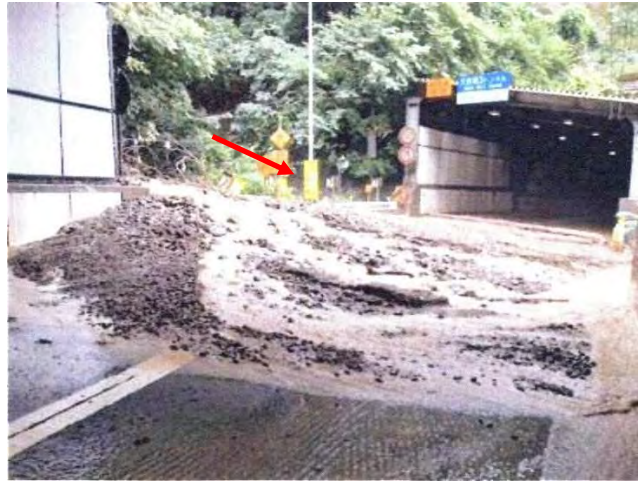
写真-5 土砂流出：福井河川国道

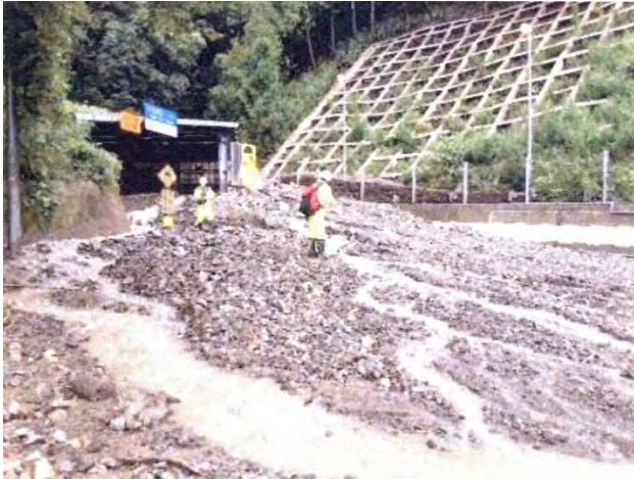
写真-4 土砂流出：福井河川国道

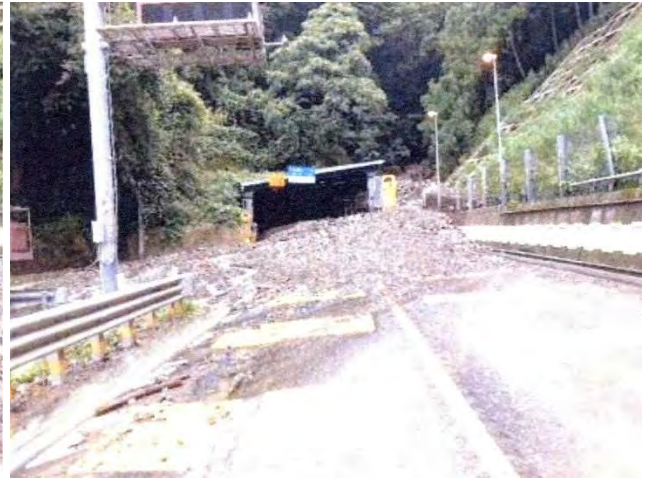
写真-5 土砂流出：福井河川国道

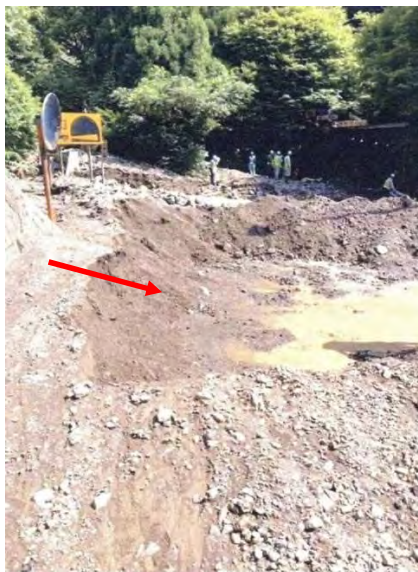
写真-5 土砂流出：福井河川国道

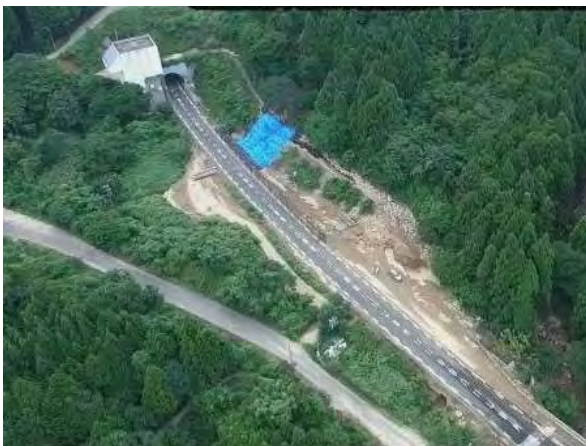
北陸自動車道上り線と下り線の敦賀トンネル敦賀側坑口で大きな被害が発生した。安全上の理由で調査団の現地踏査の了解が得られなかったため、インターネットで公開されている写真のみを示す。

写真-2 上り線 敦賀側坑口付近

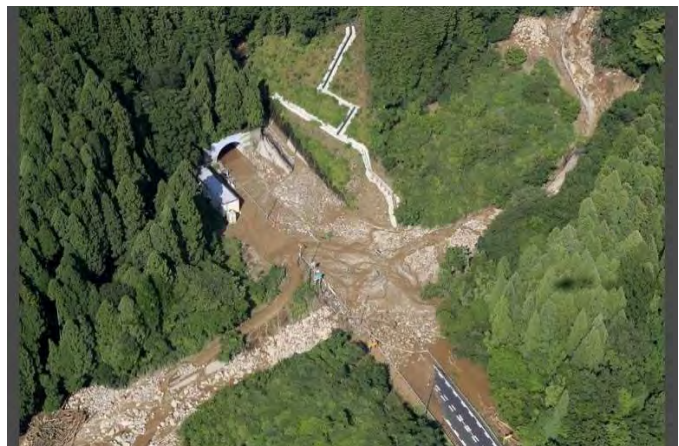
写真-3 下り線 敦賀側坑口付近
