# 人工海浜の空洞化調査と不陸の発生メカニズム

Underground Cave Detection and Generation Mechanism of Unevenness on Artificial Sandy Beach

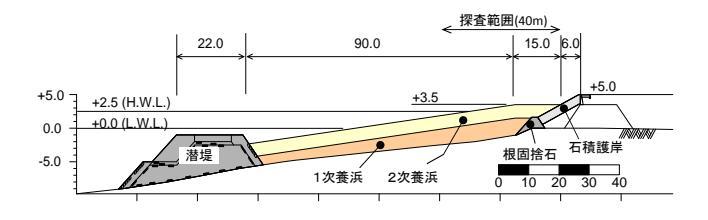
図-1 人工海浜の岸沖断面形状

地中レーダ探査による空洞化調査は,2010 年 6 月 28 日~7 月 1 日に実施した.図-1 に調査対象の人工海浜の 断面形状(標準断面)を示す.地中探査の範囲は,図-1

において,護岸と砂浜の境目より約40mの範囲を対象とし、0.5m間隔で汀線に平行な方向に測線(延長約280m)を配置した.養浜は,潜堤の背後に海底勾配1/15で造成されており、2段階の養浜がなされている.上層の養浜砂は中央粒径0.7mmの砂が層厚2mで投入されている.

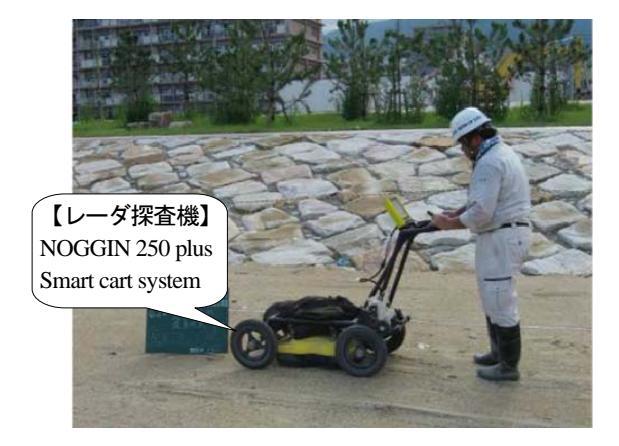
図-2 地中レーダ探査状況

地中レーダ探査機としては, 図-2 に示すような手押し 式の NOGGIN Smart Cart System を使用し, 養浜砂の層厚 が 2m であることから, レーダ波の周波数を 250MHz(可 視深度 2.5m) で探査を実施した.

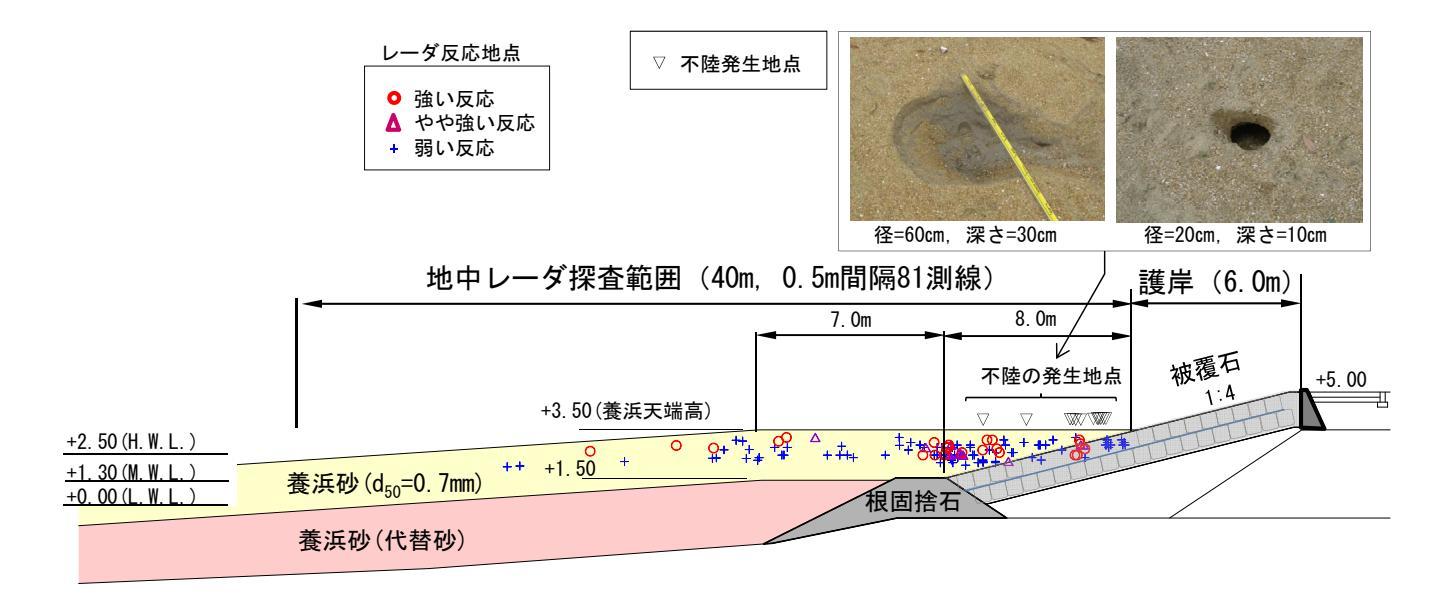
図-3 人工海浜の標準断面と地中探査によるレーダ反応地点及び6月30日の不陸発生位置の断面投影図

図-3と図-4に,探査結果を示す.図-3は全探査測線の レーダ反応が認められた地点を標準断面上に投影した結 果であり,図-4はその平面分布図である.レーダ反応地 点は,レーダの反射強度別に色分けして表示した.また, 図中には,後述する不陸についての発生位置と代表的な 不陸の写真も併せて示している.

図-3と図-4に見られる異常反射の分布の特徴は、砂層 の下部に石積護岸がある部分に反応地点の多くが分布し、 その沖側では少なくなっている.

本調査の実施期間中,時間雨量 24.5mm という, 2010 年2月の養浜完成後,最大の降雨があった直後に,図-3 及び図-4の▽で示す位置に 12 箇所もの不陸が一度に発 生した. そこで,不陸の発生要因について検討した.

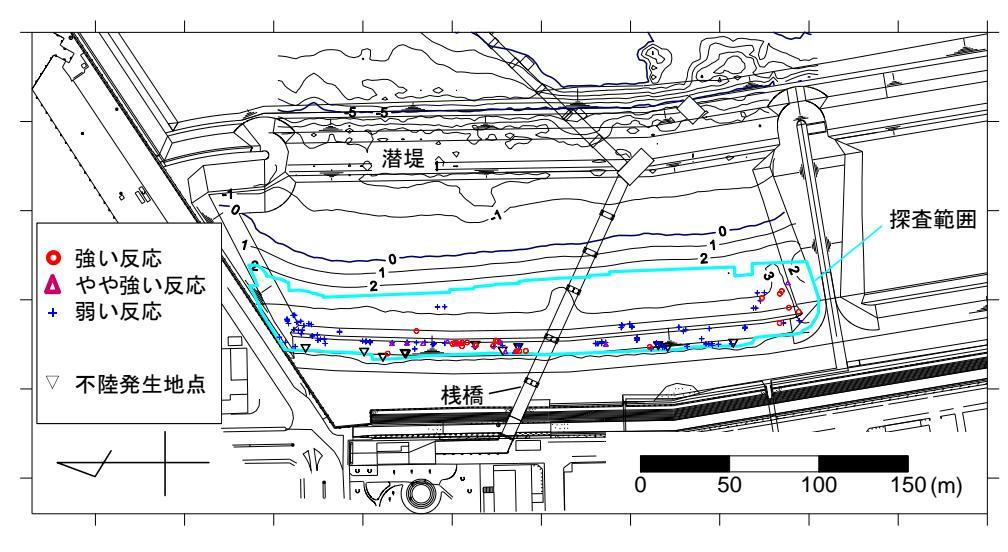
図-4 探査結果と不陸発生位置の平面分布図

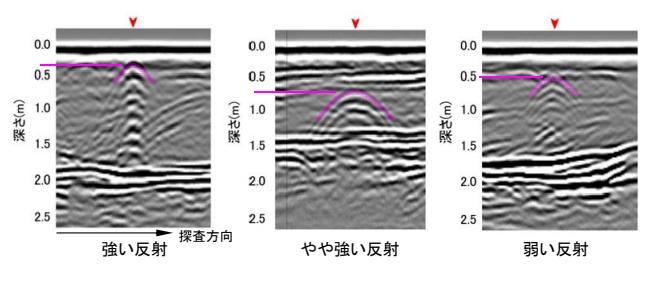
図-5 レーダプロファイルの例

探査結果として得られるレーダプロファイルの例を図 -5 に示す.これは、図に示すような多重の双曲線パター ンが現れる場合、その最上段の双曲線の深度において、 砂層内に空隙や礫混入等の密度の変化があることを示す ものである.これらの異常反射については、レーダの反 射強度より判断し、強い反射、やや強い反射、及び弱い 反射の3段階に分けて整理した.強い反射ほど多重の双 曲線状の反射パターンが現れるため、空洞化している可 能性が高いと判断されるものである.

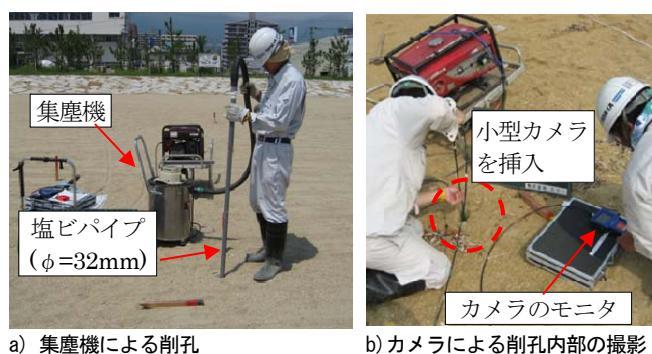
レーダ探査による異常反射の検出結果は、その地点に 地盤の密度変化に及ぼす何かがあることを示すものであ り、レーダ探査のみではその要因を特定できない、その ため、レーダの反応地点において、図-6に示すように集 塵機に取り付けた内径 32mm の塩ビパイプにより地中に 孔をあけ、内部に小型カメラを挿入して空洞化の有無を 確認する調査をおこなった.削孔は,集塵機による吸引 カのみで掘削するものとし、その際の感触(削孔速度の 変化等)に留意した.なお、この方法による削孔は、外 壁が崩れていくこともなく、安定した孔を簡便に作成で きるため、砂浜の内部の観察に非常に有効であった.

図-6 集塵機による削孔と小型カメラによる内部の撮影

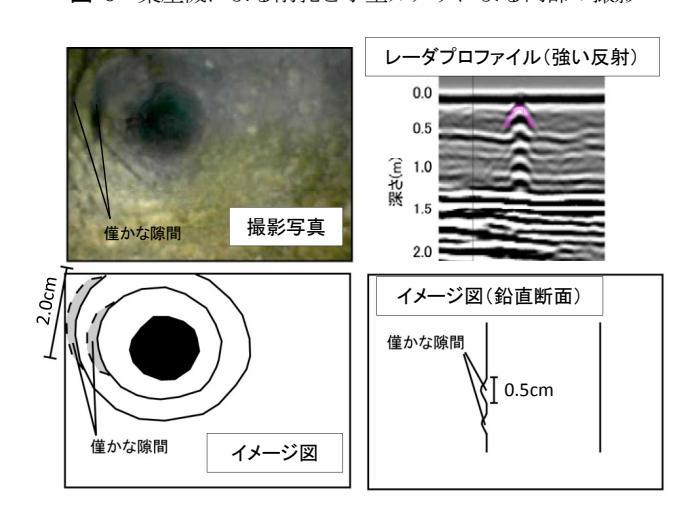
図-7 に内部の観察結果の一例として、削孔内の写真、 探査時のレーダプロファイル及び内部の状況の模式図を 示す.反応深度付近の削孔内の外壁に小さな窪みが観察 され、その付近では削孔時の掘削速度がやや速くなった ことから、周辺より地盤が緩んでいたことが推定された.

図-7 削孔内部の状況

他の反応地点についても窪みの規模は図-7と同程度かそ れ以下の小規模なもの(100cm<sup>3</sup>以下)であり、明瞭な空 洞は存在しなかった.

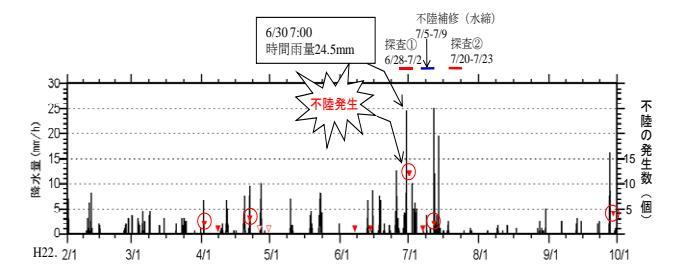
不陸の発生状況から、不陸発生には降雨が影響してい ると考えられたため、別府港海岸で2010年4月より週2 回の頻度で実施されている海岸巡視調査により確認され ている過去の不陸発生個数を整理し、雨量変動の時系列 について調べた結果を図-8に示す.一度に12箇所の不陸 が発生した6月30日の午前0時~午前9時までの累積雨 量は 52mm と多く,特に午前 7 時には時間雨量 24.5mm と2月以降の最高値であった.また、図より、2個以上の 不陸発生が確認される直前には、5mm/h 以上のある程度 まとまった降雨が生じており、不陸の発生と降雨の関連 性は非常に高いと推測される.

**図-8** 養浜完了後の不陸発生状況と降水量の関係(〇は2個) 以上の不陸が確認された場合)

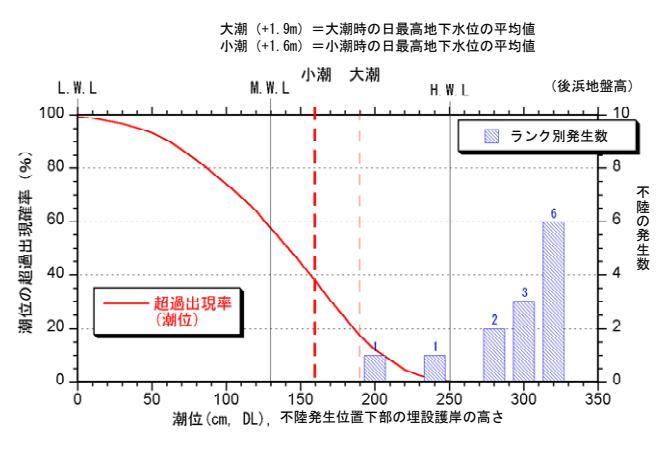
図-9 不陸発生位置と埋設護岸の高さ、及び潮位・地下水位 との関係

高さランク別(20cm 刻み)の不陸発生個数と潮位の出現 確率を示したものである.また,図中の2つの破線は大 潮時と小潮時の日最高地下水位の平均値を示している. 地下水位は,対象海岸の後浜部分で2009年12月~2010 年1月の2か月間実施されたときの観測値である.

- ① 全ての不陸発生位置の下部には石積護岸が埋設され ており、その上部の砂層の厚さは0.7m以下であるこ とが多かった.
- 不陸の規模は、1 リットル程度の小規模なものから、 1.5m<sup>3</sup>もの大規模なものまで大きくばらついており、 砂層厚や護岸からの距離には無関係であった。
- ③ 全ての不陸は、+190cm(大潮時の地下水位の最高到 達点)より高い位置で生じており、日常的に地下水 位の影響が及ばない範囲である.
- ④ 日常的に地下水の影響が及ぶ+160cm(小潮時の地下 水位の最高到達点)より下部では、現在まで、不陸 の発生は認められていない。

以上のことから,対象海岸の不陸の発生位置は,護岸 と砂浜の境界付近で砂層下の埋設護岸の高さが H.W.L.よ り高い位置に集中しており,潮汐や波浪の影響を直接受 ける場所ではないことから,不陸の発生要因として,激 しい降雨により,護岸埋設部分の捨石間空隙に砂が落ち 込むことによると想定された.特に,日常的に地下水位 の影響が及ばない範囲は,養浜時に人工的な水締めによ り急速な砂の充填が行われため,捨石間への砂の充填が 不十分な箇所が残され,激しい降雨時の雨水の浸透によ り不陸が生じたものと考えられる.

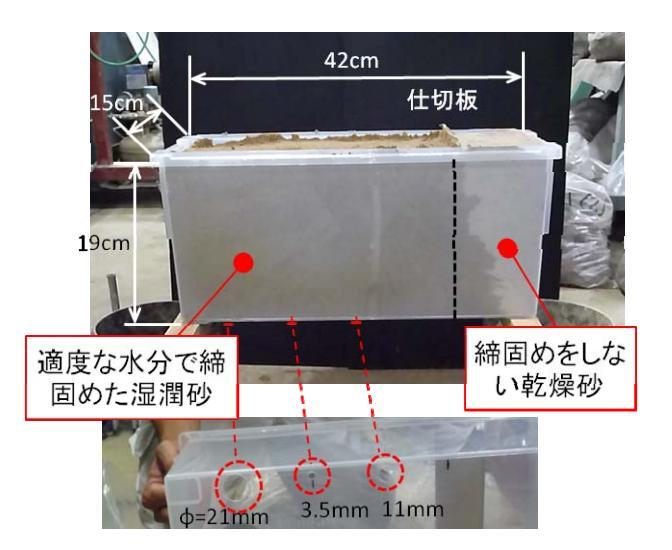
図-10に、実験の設定状況を示す.実験は、長さ42cm, 幅15cm,深さ19cmのプラスチック製容器の底に¢3.5mm, ¢11mm, ¢21mmの3種類の大きさの穴を設けた.実験容 器内には、段ボール紙で仕切りを設け、一方には適度な 水分で締固めを行った湿潤土(細〜中粒砂,粒径 0.3mm 程度),もう一方には締固めをしない乾燥土の2種類を投 入した.穴の位置は、湿潤土の投入区画の下部にあり、 乾燥土の投入区画の下部には穴はない条件とした.これ は、締め固めしない乾燥土が降雨によって沈下等の変形

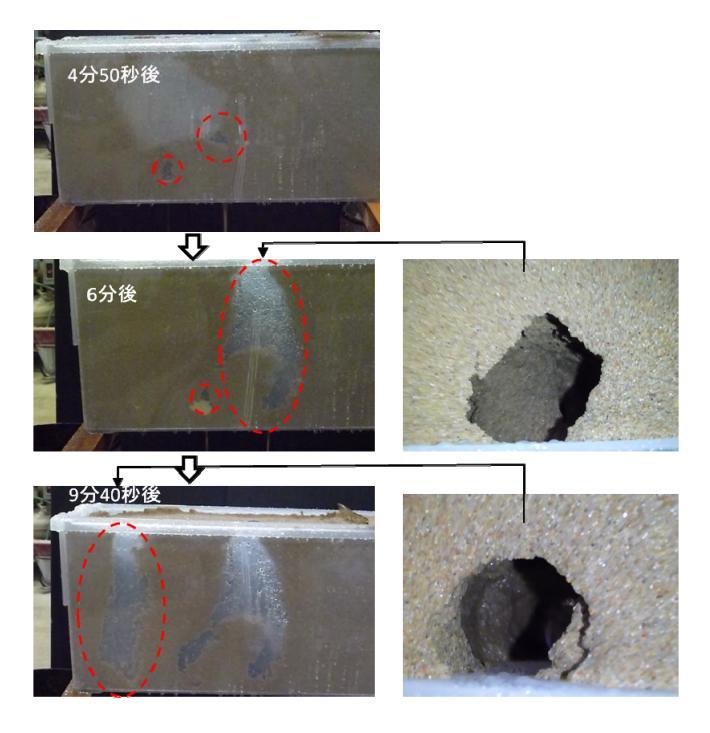
図-11 不陸形成の再現実験結果

図-11 に実験の状況を示す. 降雨開始後 3 分 30 秒後に 底部の 3 か所の穴より砂の流出が始まり,4 分 50 秒後に は \$\phi1nm と \$\phi3.5mm の穴の 5~10cm 程度上方で空洞が発 生し,その空洞が上部へと発達していき,降雨開始後 6 分後には表層での不陸が生じた.その後降雨を継続する と,今度は \$\phi21nm 上で空洞が発達し,9 分 40 秒後には表 層に到達した.

達する空洞の径が大きく、空洞の発達は鉛直方向に卓越 していた.また、穴からの砂の流出が始まって内部空洞 が発生してから不陸発生までは短時間で一気に生じるこ とが確認された.実験では、 ¢21mmの穴よりも¢11mmの 穴の上の空洞化が早く発生したが、これは実験での散水 のムラや容器のたわみにより中央付近に浸透水が集まり やすかったためと考えられる.

本実験で形成された不陸の形状は、現地で見られた不 陸の特徴と非常によく類似しており、現地の不陸が本実 験と同様のメカニズム、即ち、激しい降雨により捨石間 の空隙に砂が流出することにより砂層内に空洞が生じ、 それが上部に発達して不陸に至るというプロセスで生じ たものと推測できる.一方で、実験で比較対象区として 設定した乾燥土の部分では、沈下等の砂層表面の変化は 全く認められず、砂層下部に砂が流出する空隙がない場 合は砂層内の空洞化が生じないことも確認された.

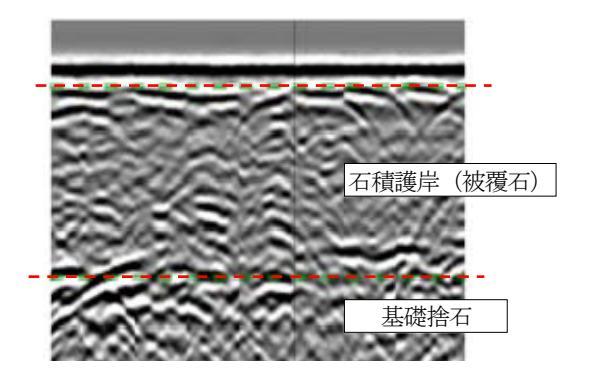
図-12 石積護岸近傍の探査測線のレーダプロファイル

その理由として、今回の不陸発生地点は石積護岸の埋 設範囲であり、被覆石の埋設部分のレーダプロファイル は、図-12に一例を示すように非常に乱れが多く、被覆石 間の空洞をレーダ探査で特定することは非常に困難であ ること,また,被覆石間の空隙への砂の流出は,実験で 確認されたように短時間で急速に生じることが要因とし て挙げられる.
