令和3年7月豪雨による地盤災害調査報告書 (福井県嶺北地域)

令和3年8月

(公益社団法人) 地盤工学会関西支部調査団

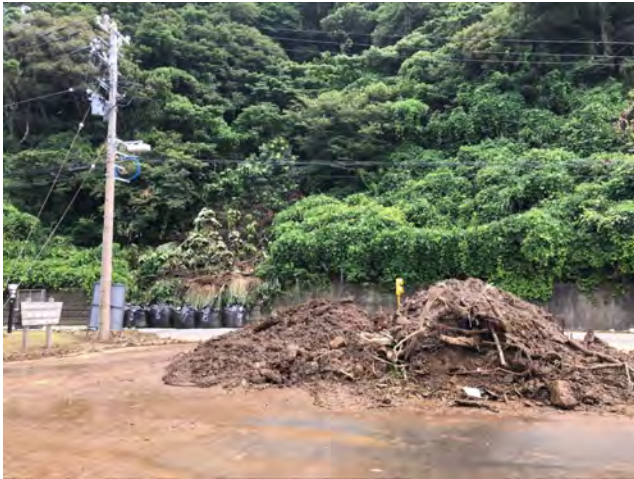
写真-3 流出土砂の集積

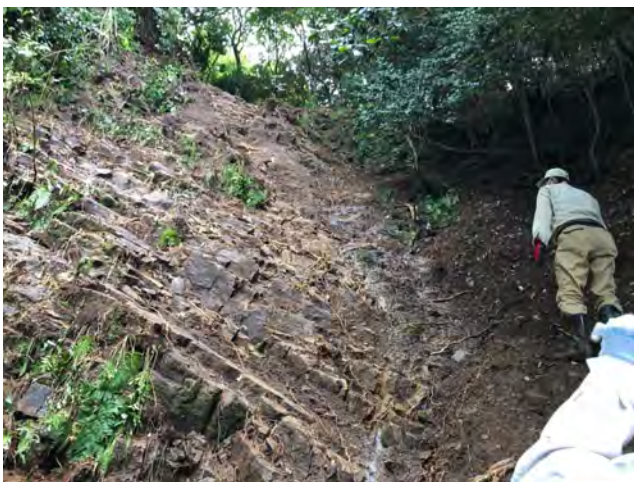
写真-5 溪流上部 (福井土木事務所)

被災原因：海岸段丘地形である。段丘末端における谷地形（集水地形）に相当し、平常時に流水は認められないが、豪雨時には流水が多くなるようである。谷地形（溪流）上部で基盤岩と表土間のすべりによる表層崩壊が生じたとみられる（写真-5,6, 福井土木事務所提供）。この表層崩壊土砂が土石流化したとみられ、土石流が道路際擁壁の切れている階段工の部分から道路に流出した。溪流は元々のガリ浸食か土石流で新たに掘れた跡が見られる。道路際擁壁の上部に擁壁とみられる構造物がある（写真-9,10）。
対応：道路際擁壁上部の擁壁（写真-9,10）の建設経緯が不明であるが、この擁壁を超える土砂流出が今後も発生するとして、階段工はなくして道路際擁壁をかさ上げすることが望ましい。

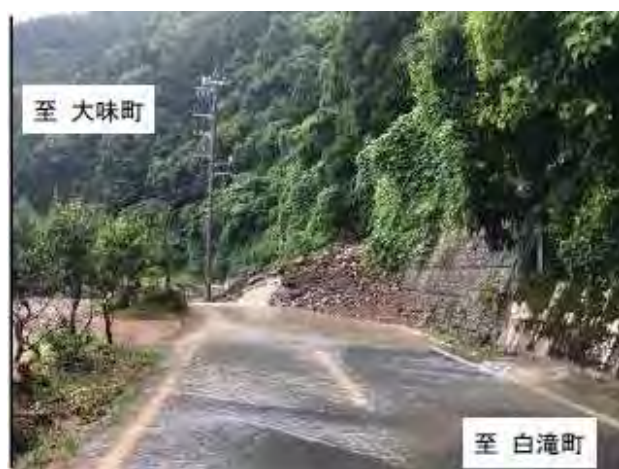
写真-3 被災直後

水柵があり，普段から土砂流出が発生していたようである。既設の仮設ネットもあった。地形図（国土地理院地図）では，上部の林道の標高 140m，土砂流出点の標高 50m で高低差は約 90m となる。林道と現道水平距離は約 146m で平均の傾斜角は約 32°となる。急勾配のため，溪流の土砂も巻き込んで土石流となり土砂が流出したと考えられる。

対応：溪流に対する道路管理者の対策は限界があるので，道路際の谷止め工や維持管理のしやすい排水施設が望まれる。今後の土砂流出には，道路交通に直接影響の出ない緩衝エリア設置が理想であるが，用地の確保が難しく技術的工夫が必要である。

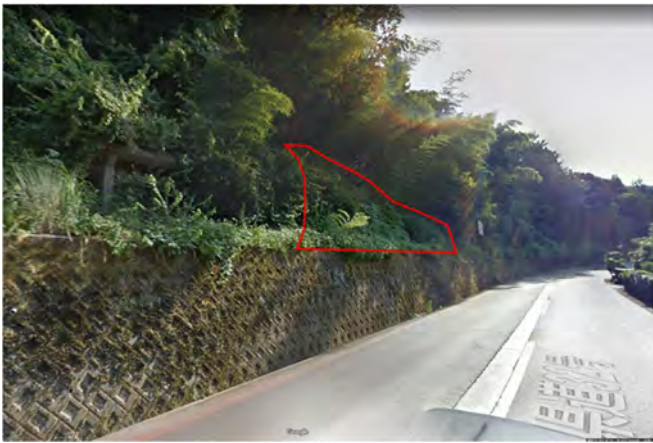
写真-1 崩壊前のストリートビュー (Google Earth)

被災原因：航空写真（国土地理院 HP）によると道路建設は 1975 年頃で、当該斜面は切土斜面と推測される（写真-15）。崩壊前にはブロック積み擁壁に加えて落石防護フェンスが設置された箇所もある（写真-1, Google Earth）。崩壊箇所付近に樹木は生えておらず、下草のみだったようである（写真-1, 赤枠）。崩壊箇所周辺の植生は竹である。ブロック積み擁壁の上部斜面が崩壊して下部の擁壁が崩壊したようである。斜面崩壊幅約 16.5m, 高さ約 10m である。斜面崩壊面の上部は長い緩斜面となっており、遷急線から崩壊が発生したようである。崩壊面の地質は安山岩である。斜面崩壊部の左右で露岩が見られ（写真-10）、中央部分は土砂で、小さな沢形状であったとのことである（中央部分の基盤岩の分布は両側部より浅い可能性がある）。斜面崩壊面からかなりの湧水を確認でき（写真-6～9）、上部の緩斜面から浸透した多量の水が斜面に供給されたことで地下水位が上昇し、斜面と擁壁が共に崩壊したと考えられる。

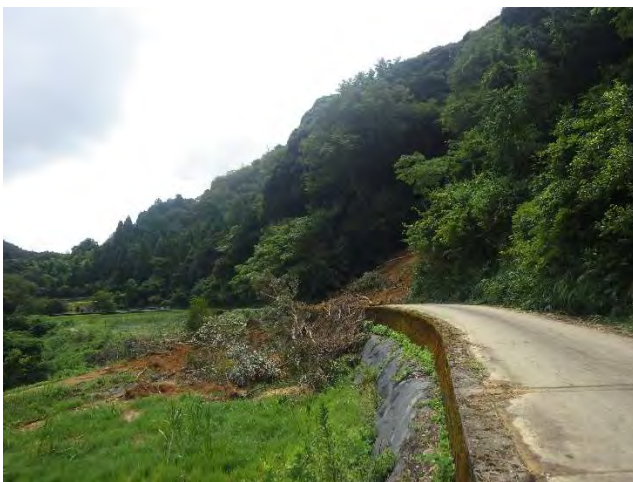
被災原因：集中豪雨で頻発する、表土と基盤岩（透水性が低い）の境界における表層崩壊である（写真-5～8）。勾配約 30°の崩壊面が平滑な流れ盤を形成しており、透水性は低いと考えられる。周辺の斜面は勾配が緩く、古くより定期的に流れ盤に沿った表層崩壊を繰り返していると推察される。基盤岩は流紋岩質凝灰岩で、ハンマーで削れる程度の硬さの軟岩である（写真-6～10）。崩壊面に湧水は見られなかった。崩壊した箇所としなかった箇所で植生状況に違いは確認できなかった。直根は崩壊面の基盤岩に達していない。崩壊箇所はやや集水地形である。崩壊土砂は含水比が高いために流動化し、斜面下の道路を超えて河川際まで到達した（写真-1～4）。

写真-3 崩壊土砂の流動

写真-4 崩壊土砂の流動

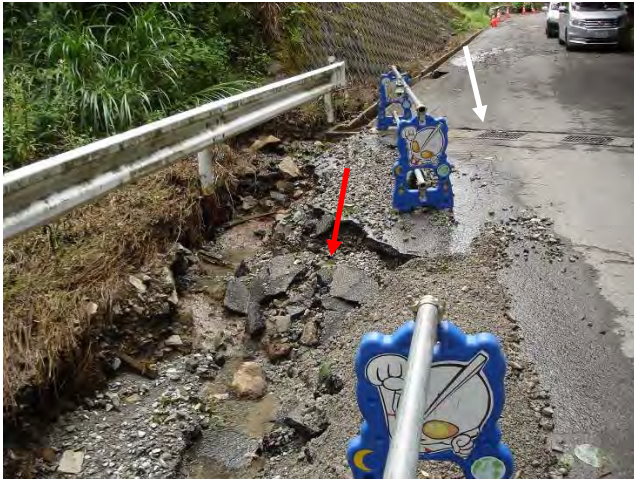
被災原因：急な縦断勾配が長く続く道路である。被災個所の約 50m 上流山側で斜面の崩壊があり、これにより山側側溝は閉塞され、道路脇と道路面を水が流れ下ったようである（写真-1～4）。被災個所より上流側はオープンカットであるため、道路面が水路のようになったとみられる。アスファルト層が掘じれて浮き上がるほど路盤を脆弱化させたところも見られた（写真-4, アスファルト層が捲りあがっている状況はあまり目にしない現象である）。舗装の下に水みちができ、舗装が浮いた可能性がある。通常想定する側溝の排水容量を超える集中的な降雨があったとみられ、被災個所上流側の道路横断水路の部分で大量の水が溢れたようである（写真-5）。被災個所は道路がややカーブしており（写真-1）、局所的な谷地形を盛土した個所である。被災個所では、谷側の山がなくなるため、道路を流れ下った表流水が路肩から盛土斜面に流下し、路肩崩壊に至ったと考えられる（写真-5～13）。路肩崩壊個所では約 2m 厚の盛土層が崩壊している（写真-13）。盛土層の下位は基盤岩の火砕岩である。路肩崩壊個所の近傍では舗装面にクラックが多く、この付近は元々崩壊地形と考えられる。

写真-5 横断水路（白矢印）と溢水による洗堀（谷側）

対応：再度災害防止のためには、道路縦断のより高い位置での山側への横断水路の設置と山側水路の大型化が考えられる。

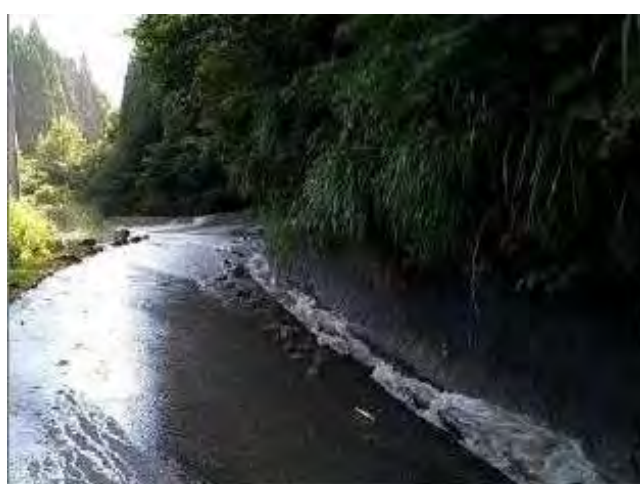
被災原因：溪流の道路横断暗渠管が上流からの岩石や土砂で閉塞してオーバーフローしたとみられる（写真-1～4）。オーバーフローした流水と土砂が道路面を流れ下り側溝や路肩を浸食している（写真-5～11）。下流部では、やや規模の大きい路肩崩壊が生じている（写真-11）。付近では、他の斜面崩壊も見られた（写真-12）。

写真-8 溢水の道路部流下（災害直後，下流部から）

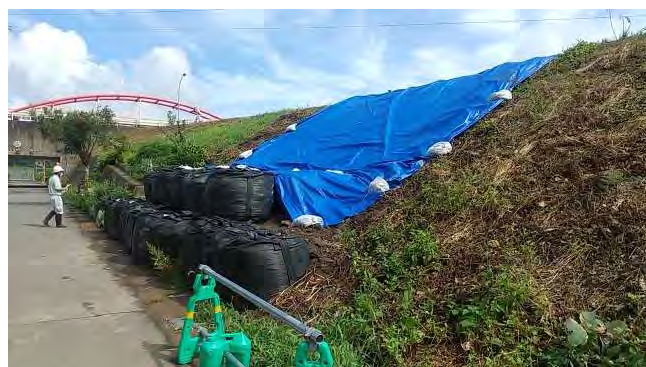
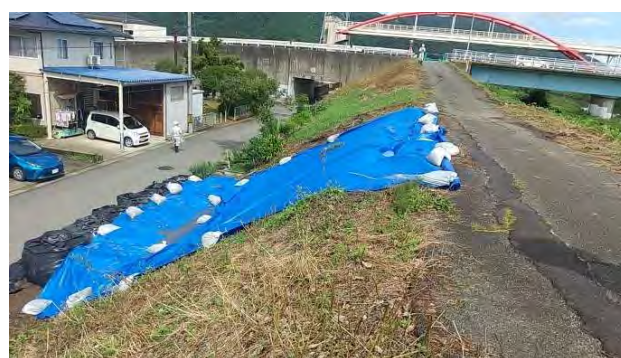
写真-1 全景

被災原因：被災箇所は市道西環状線や堤防天端道路からの表流水が集まりやすい地形であった(写真-6)。普段から道路の表流水が被災箇所を流下していたとの地元住民の意見があった。堤防天端アスファルトには、今回の崩落に伴う新しい亀裂(写真-3)の他に、被災箇所の近傍に亀裂が多く補修跡がある(写真-4)。今回の大雨で、堤防天端道路の表流水が堤防法面を流下したことで、舗装の亀裂から表流水が浸透して法面崩壊が生じたと推定される。

対応：復旧は原形復旧だけでなく、排水処理の適正化が必要となる。似た地形の他の箇所における予防的な対応も必要である。崩壊箇所下流側のブロック積み端部も前面に傾く変状が見られるため、今後注意する必要がある。

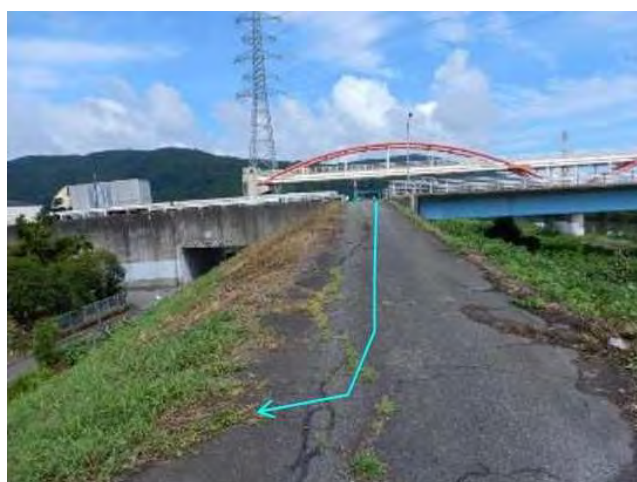
写真-6 集水地形

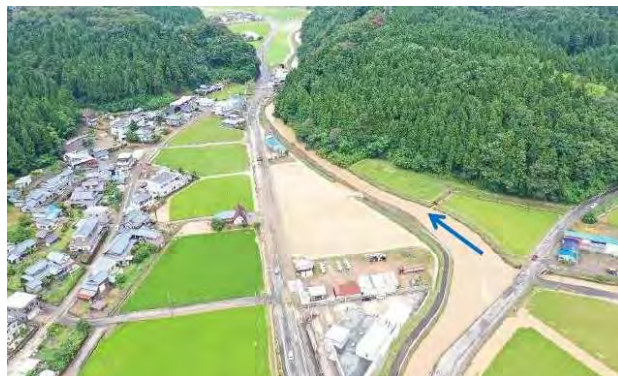
被災原因：堤防決壊箇所を図-1 に示す。①決壊箇所の上流で志津川と支流が合流している（図-1）、②河川が合流し、流量が増えた状態で河道がカーブし流れの方向が変わる（図-1、写真-7）、③右岸より左岸堤防高さが低い（写真-5）、④決壊箇所の下流からは川幅が狭くなるため、決壊箇所付近で水位が上昇する（写真-4）、⑤地形的に周辺山地からの雨水が集中する、などが重なって、越流または浸透により堤防（盛土）が浸食されて決壊に至ったと考えられる。堤防裏法面の耐浸食性も弱く、越流または浸透した堤内地法面の足元で洗堀を受け堤防が次第にえぐられて決壊したとみられる。決壊後に付近の民家では床上浸水が生じた。左岸天端のアスファルト舗装が農地（水田）に流されていた（写真-10）。越流水に勢いがあったことと、高水敷が存在したため、横断的に堤内側の堤防がえぐられていた（仮復旧の大型土のうは堤内側 3 段に対し、堤外側 2 段であった、写真-11,12）。決壊箇所上流部の護岸の崩壊は、決壊により局所的に流速が上がり、崩壊に至ったと考えられる（写真-13）。決壊箇所の左岸（南側）には水田が広がっているが、水が付きやすいことが伝承され、住宅が作られて来なかったとの説明があった（写真-1）。住民からは川幅を広げて欲しいという要望もあったようである。

写真-1 全景

対応：結果論として、越流または浸透破壊しやすい個所であったと言えるが、日常の河川管理でリスクを考慮することは難しかったかもしれない。古い時代の堤防構築とすると、堤体に脆弱な部分があったり、モグラ穴などにより老朽化した可能性も考えられる。今回決壊しなかった部分の堤体の地盤調査を検討することも必要である。今回の被災を教訓として似たような条件の個所がないかを点検・補強する必要がある。可能なら原形復旧より、確率年を揃えた断面の復旧工法が望ましい。

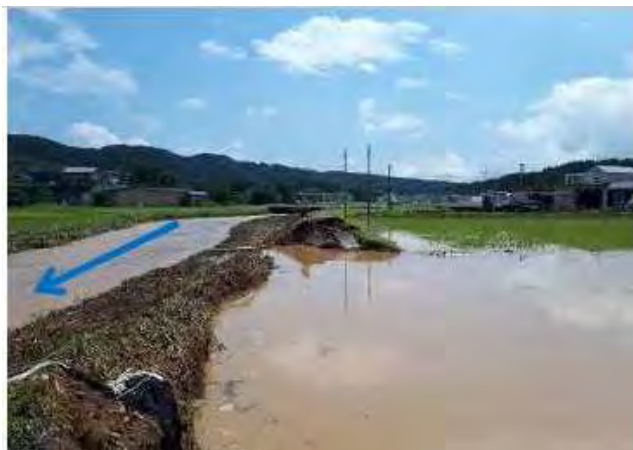
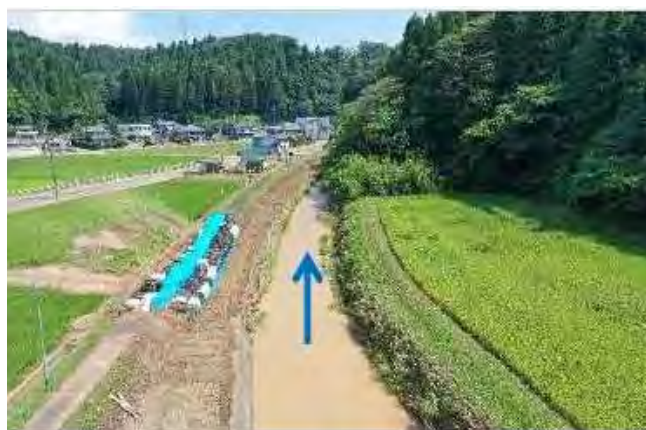
写真-2 決壊直後

写真-3 全景

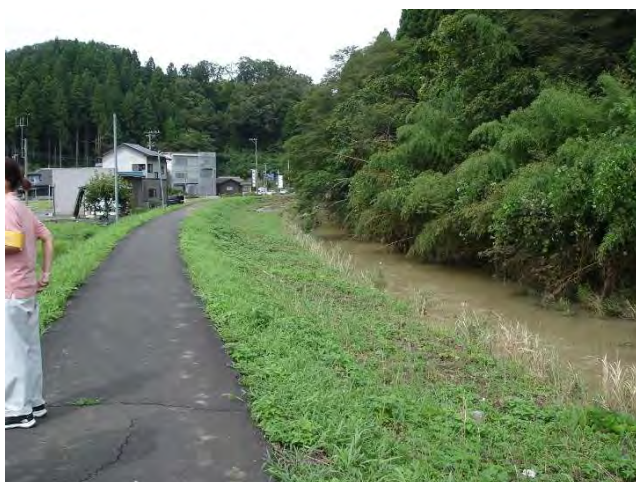
写真-4 決壊箇所下流で川幅が狭くなる

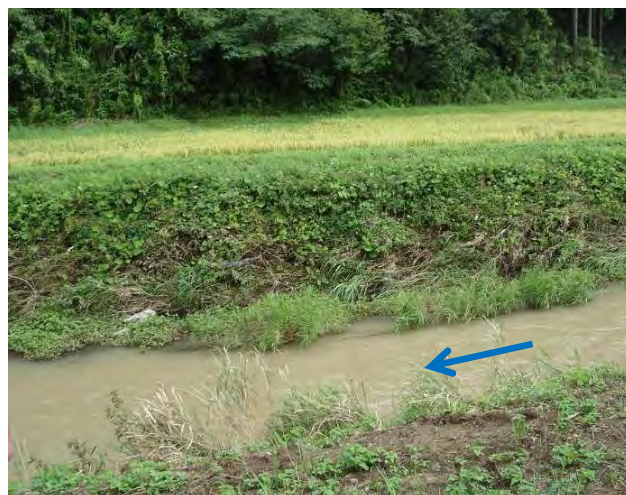
写真-5 右岸（越流なし）

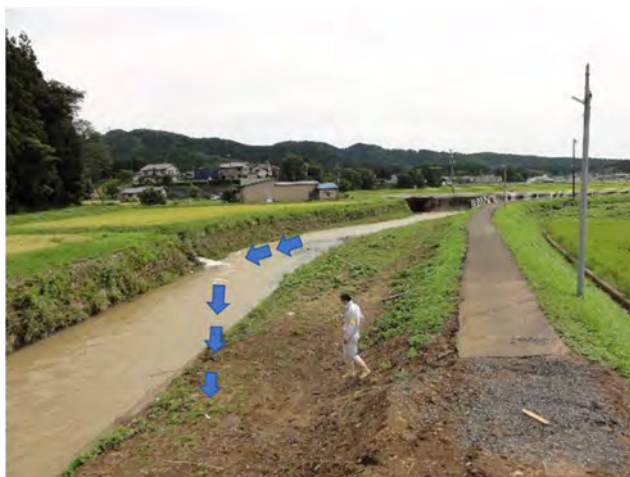
写真-7 流れの方向

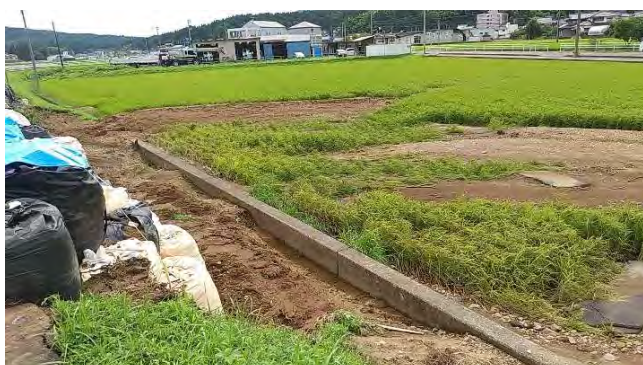
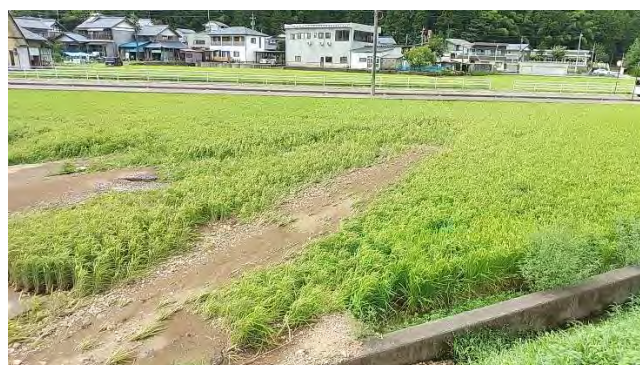
写真-8 越流跡

写真-9 越流跡

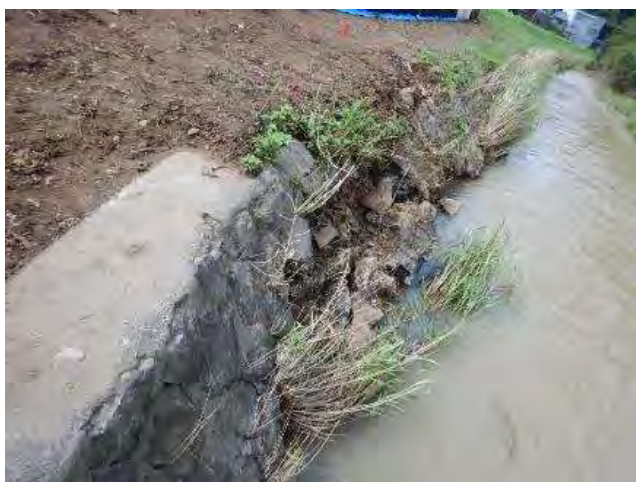
写真-13 決壊箇所上流部の護岸崩壊状況

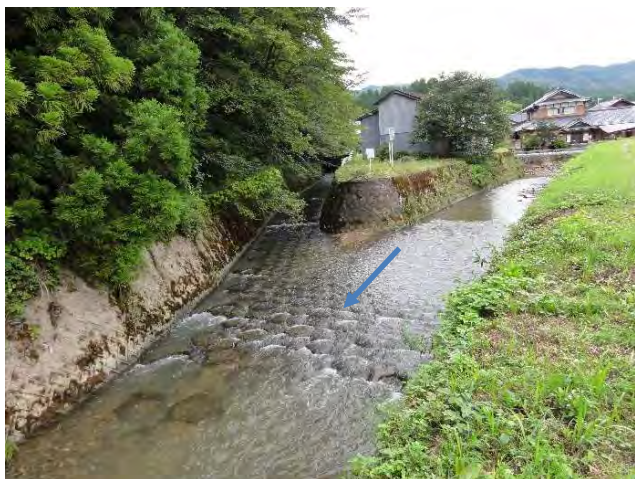
被災原因：下流部 (図-1, 写真-1~3) と上流部 (図-1, 写真 4~9) の 2 箇所で被災した。下流部・上流部とも落差工の直下流部であり，落差工による流れの変化による護岸基礎の洗堀が原因とみられる。下流部では兩岸ともに護岸が破損していた (写真-1~3)。上流部は河川合流部の下流で流量が増加したとみられる (写真-6)。上流部では護岸上部背面に表流水の流入があったようで (写真-9)，局所的に背面の水圧が上昇し，護岸崩壊の一因となった可能性がある。

写真-6 上流部河川の合流

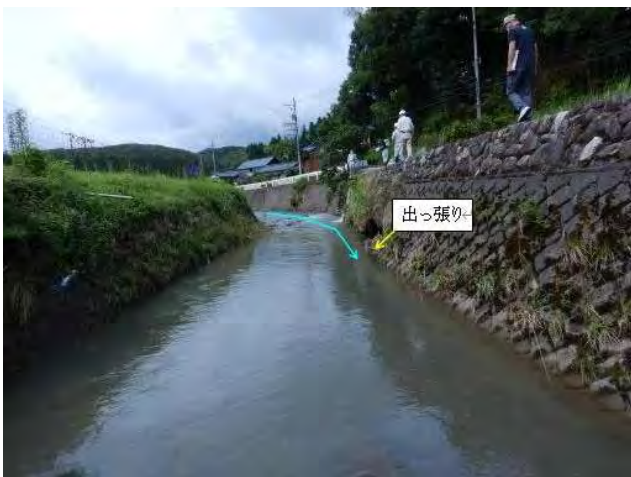
被災原因：ほぼ直線の流路であるが、被災箇所は出っ張っており、攻撃斜面に相当する（写真-2）。河川の合流点付近で流速が早くなる個所である。古い石積み護岸の根入れが不十分で、護岸基礎が洗堀されたとみられる（写真-1～4）。

写真-2 水の流れ (下流側から)

対応：流速が早くなる個所や水衝部での根入れや、袋型根固め工などによる根固めを検討する。

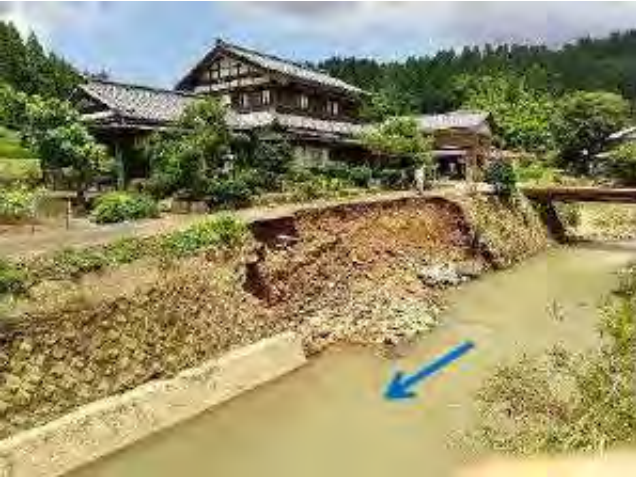
被災原因：被災部対岸のやや上流部河床に，河積を減少させるほどの露岩がみられる（写真-2）。この影響で被災箇所は攻撃斜面に相当する（写真-5,6）。このような左岸からの水流の影響が護岸崩落に関係したと推定される。河川狭小部の直下流，または水衝部の反射点という脆弱部に相当する。崩壊箇所は大昔に谷地形であった可能性がある（写真-6）。根固め工（根継ぎ工）境界部の上流側で護岸が崩落している（写真-1）。洗堀が根固め工よりさらに上流に及んだ可能性もある。河床は露岩しているとみられるが，崩壊護岸の基礎部がどのようになっていたか不明である。このような護岸基礎部の不連続性も崩壊に影響している可能性がある。被災箇所下流部の石積み面が被災箇所上流部の橋梁下の石積み面と方向がやや異なる。崩壊護岸背面のアスファルト舗装にひび割れが見られる（写真-7）。

写真-1 全景

対応：護岸基礎部の復旧工法が課題である。護岸基礎の不連続部で袋型根固め工などの洗堀防止対策を検討することが望ましい。

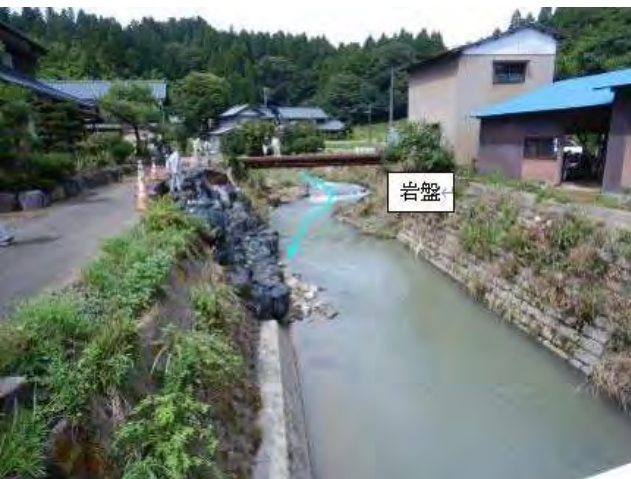
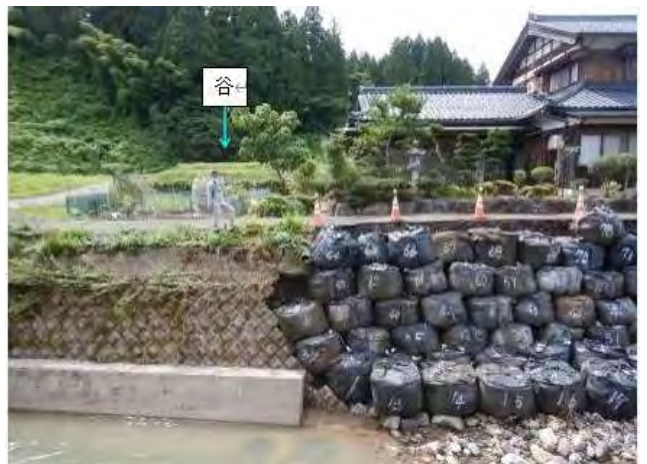
写真-5 攻撃斜面

写真-6 攻撃斜面

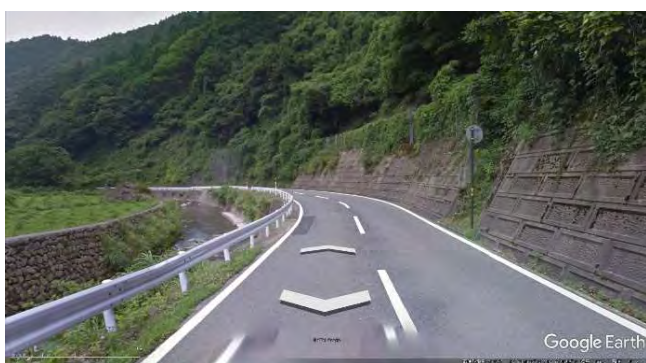
被災原因：旧石積み護岸を埋め殺してブロック積み護岸で道路を拡幅した個所である。ブロック積み護岸基礎下の河床土砂の洗堀，吸出し，ブロック積み護岸背後の盛土材流出による道路面陥没とみられる。2 個所で河床洗堀がある（写真-7）。河道のやや水衝部であることと，落差工の下流部で水流に影響が出た可能性がある（写真-4,5）。以前から道路に変状があったとのことで，陥没前の写真でも舗装をやり直した跡（オーバーレイ）が見られ（写真-1,2），河床洗堀・土砂流出は以前から発生していた可能性がある。災害調査を受注している当調査団員によると，根継ぎ工の下部に空洞があり，2m のポールが入るほど浸食されているとの説明があった。陥没個所の内部状況（写真-10）で旧石積み護岸を確認できた。

写真-1 陥没前のストリートビュー（上流側から）

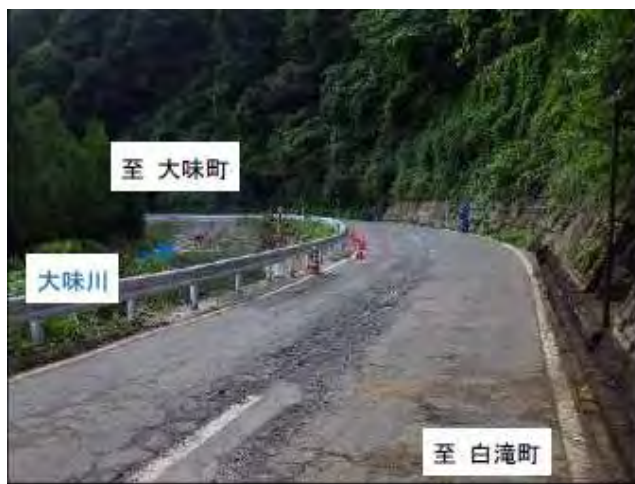
写真-2 被災直後（上流側から）

対応：ブロック積み護岸が死に体かどうかは今回の調査では不明である。洗堀は根継ぎ工下部のコンクリートが流出している部分（根継ぎ区間最上流部）で発生しているため，根継ぎ工を行う場合の上流端には根固め工を行うなどの対処が必要と考えられる。

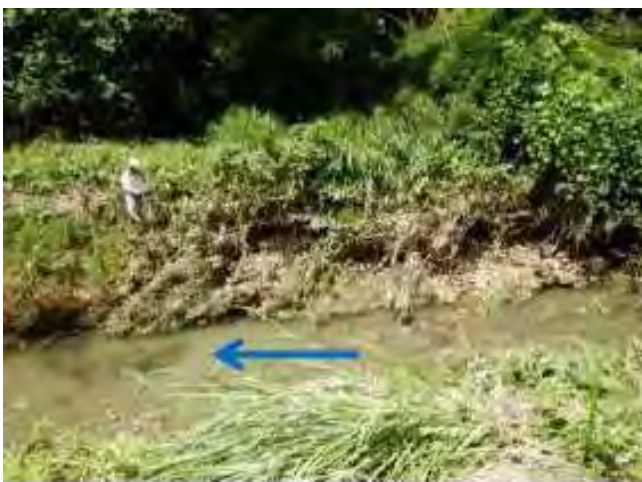
被災 No.4

当調査団は現地踏査を行っていないが、写真から河床洗掘とみられる以下のような被災事例が報告されている。

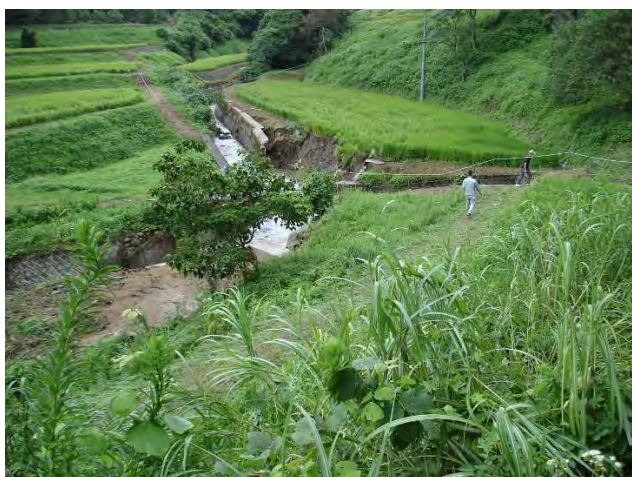
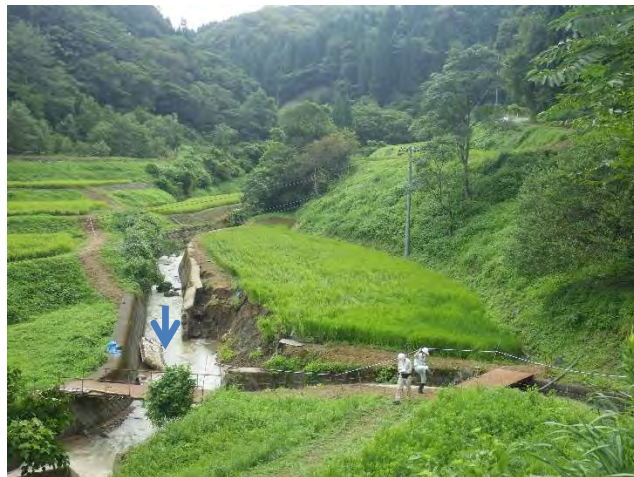
真-12)。左岸上部からの表流水が被災個所に流入した可能性もある（写真-1,2)。また、被災個所は支川との合流部でもあり、合流部から逆流して河川水位が上昇した可能性もある（写真-13)。このような複数の可能性により護岸背面の水圧が上昇し、護岸に隔壁がないため、最も水圧が作用する下流側の護岸が倒壊したとみられる（写真-3～8)。左岸側より高さの低い右岸護岸上には越流痕跡が見られない（写真-12)。被災個所下流の渡り橋上に土砂の痕跡が見られた（写真-13)。被災個所は外岸側で、やや水衝部である。
対応：護岸背後への水流入防止と水抜き対策が課題である。

写真-1 全景

写真-2 全景

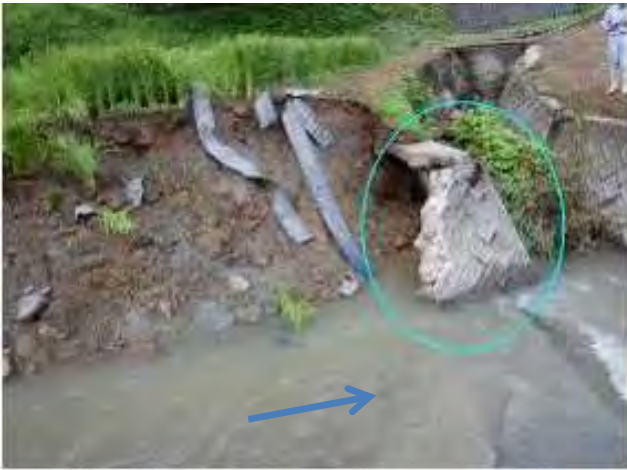
写真-11 この部分で水圧を受け止めた

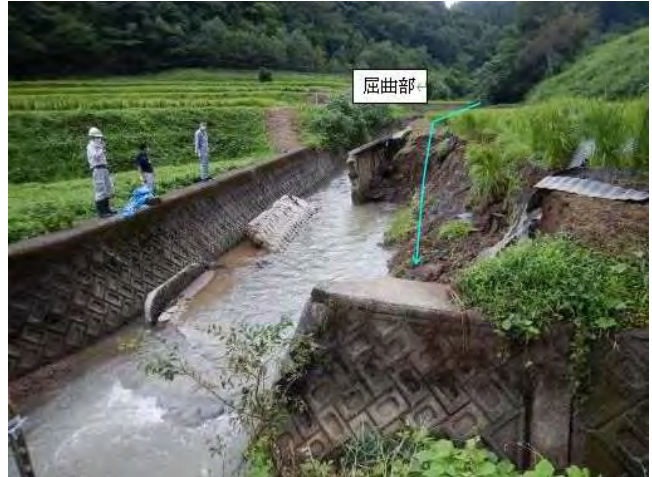
被災原因：被災箇所上流の屈曲部で越流が生じ、左岸を流下して被災箇所到达了と推定される（写

写真-12 上流部での越流水が被災個所に到達

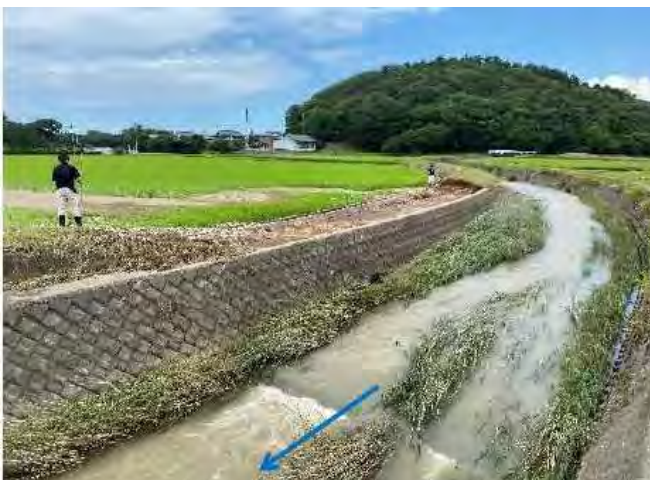
被災 No.15

当調査団は現地踏査を行っていないが、写真などから裏込め浸食とみられる以下のような被災事例が報告されている。

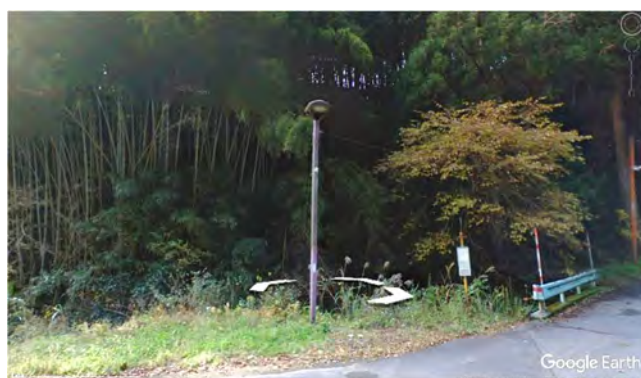
被災原因：右岸で法面長さ約 35m, 崩壊幅約 17m, 高さ約 18.5m, 平均の斜面傾斜角約 32°のやや大規模な斜面崩壊が発生した(写真-3~8)。崩壊斜面下部(右岸)と左岸にある町道橋台保護のための取付け護岸背面から土砂の吸出しが生じた(写真-11)。斜面崩壊前のストリートビュー(写真-1, Google Earth)でスギや孟宗竹が生育している。周辺の地形(写真-2)で, 崩壊斜面の上部には水田や数軒の民家がある。斜面崩壊箇所は竹林が繁茂してことから集水地形とみられる。崩壊面で湧水も見られる(写真-3)。斜面崩壊は基盤岩上の薄い表層崩壊である。崩壊斜面の下部には露岩も見られる(写真-9,10)。河道の蛇行部であり, 護岸構造物と露岩の不連続区間でもある。豪雨により斜面内の地下水位が上昇して斜面崩壊が生じたか, 洪水により下部護岸の背面が損壊して斜面崩壊が生じたかは不明である。後述の, 隣接斜面で小規模な崩壊が生じていることから, 前者の可能性が高いと推定される。斜面崩壊対岸(左岸)の取付け護岸は損壊までは至っておらず, 洪水の影響か, 道路側からの表流水により, 護岸の端部及び背後の土砂が流出したとみられる。護岸の端部の処置が不十分だったようである(写真-11)。

写真-1 斜面崩壊前のストリートビュー（Google Earth）

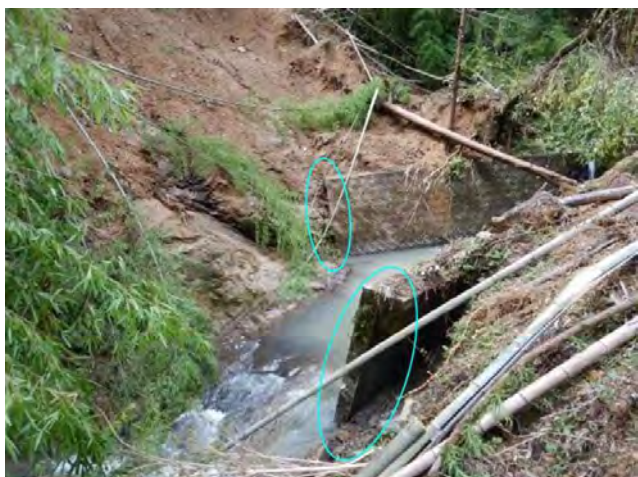
写真-11 護岸の端部

である。右岸護岸は露岩部との接続，左岸護岸は積み直して隔壁を造るなどの対応が考えられる。斜面崩壊面には土砂流出防止機能を付加した植生シート設置などが考えられる。

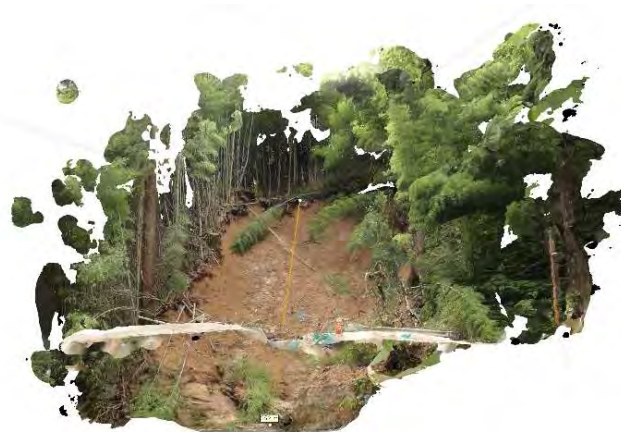
写真-12 現地踏査の写真から作成した 3D モデル
