令和4年8月豪雨による地盤災害調査報告書
(福井県嶺北-南部地域)

令和4年10月

(公益社団法人) 地盤工学会関西支部調査団

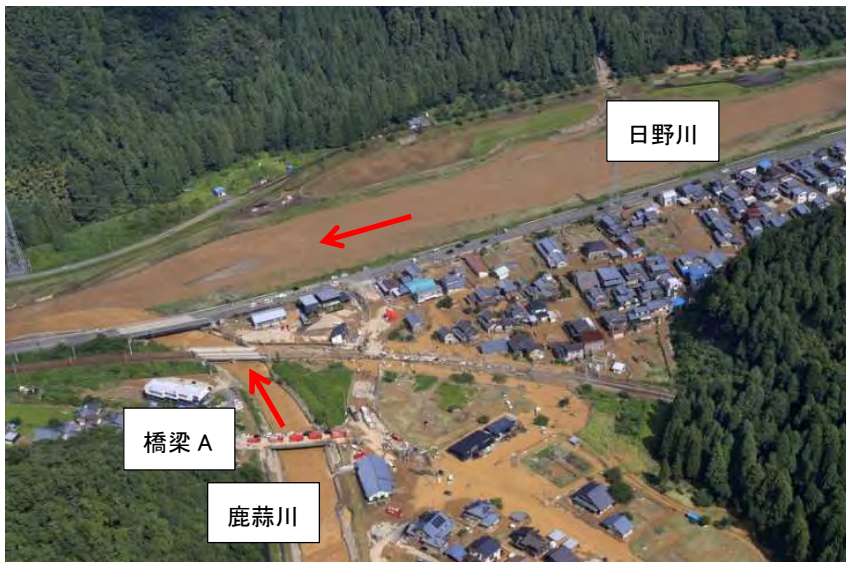
写真-2 マスコミ資料

鹿蒜川の日野川への合流部に近く、バックウォーター現象が発生したと推定され、大規模な越流と浸水が生じた場所である。写真-2、3 に越流直後の状況と位置関係を示す（地元集落の集会所建物が位置の目印となる）。鹿蒜川と平行して分布する低地に氾濫した状況である。落差工（写真-11）付近の護岸上部の河岸に陥没があった（写真-8～10）。この陥没は、氾濫水が河川に戻る際に法面を浸食した可能性がある。教訓：河積確保、遊水地計画などの越流対策が必要である。氾濫を前提とするならば、落差工下流など氾濫水が戻る位置で法面保護も考えられる。対策工：河岸上端までのブロック張り、大型ブロック積み護岸など。

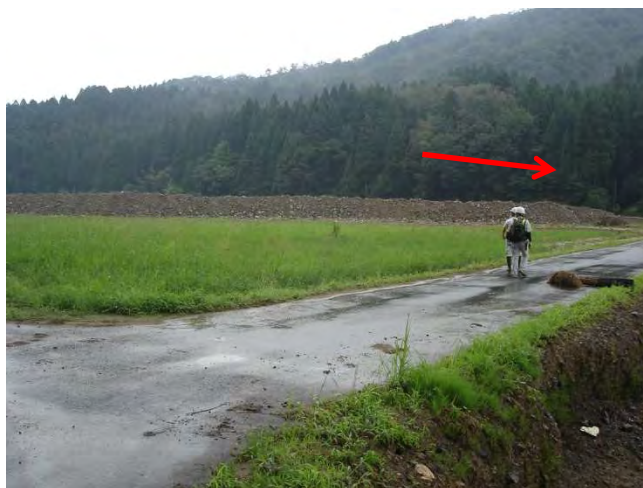
右岸側に膨大な量の撤去土砂が集積されていた（写真-3）。土砂集積箇所下流部では左岸の道路が流失していた（写真-6～9）。左岸水衝部での河床洗堀、または河道屈曲による流下能力低下部で越流に伴う護岸損壊が生じて道路部分が浸食されたと推定される。浸食された土砂が河川に流入し、その下流の落差工で水や土砂がせき止められたようである。写真-4、5の崩壊斜面は今回ではなく過去に生じたものである（写真-1）。写真-9に示す下流部の沢からの土石流が河川を閉塞し、越流を助長した可能性もある。教訓：周辺の耕作地が越流により遊水池として機能した状況は、下流域の集落の安全に対しては有効だった。対策工：護岸の根入れ確保または根固工設置。遊水池整備。写真-10に示す落差工が砂防堰堤のように機能した可能性もあるので、袖部の撤去も検討する。

写真-3 奥に見えるのが大量の土砂集積

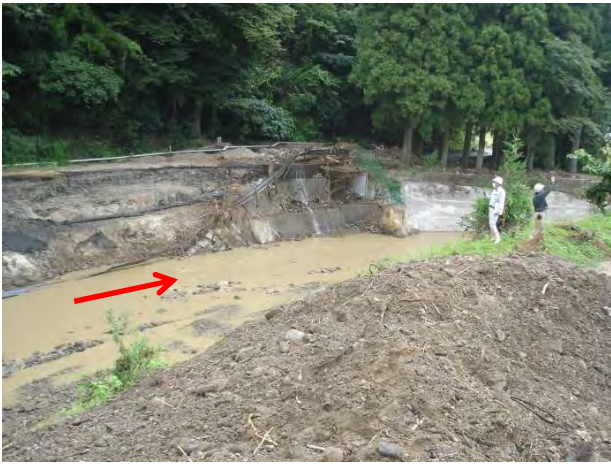
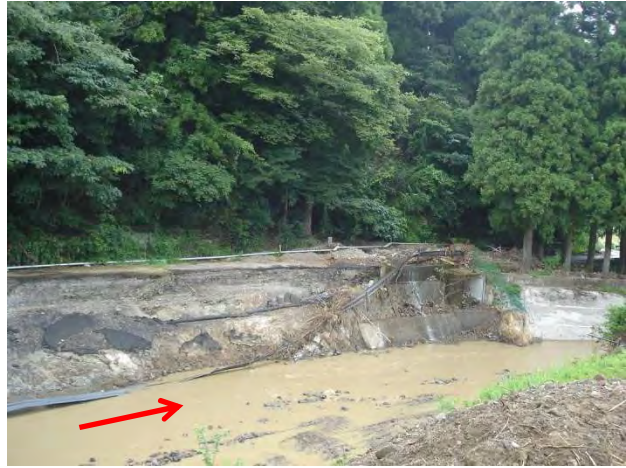
写真-8 道路部流失と下流部の沢

写真-9 道路部流失と下流部の沢

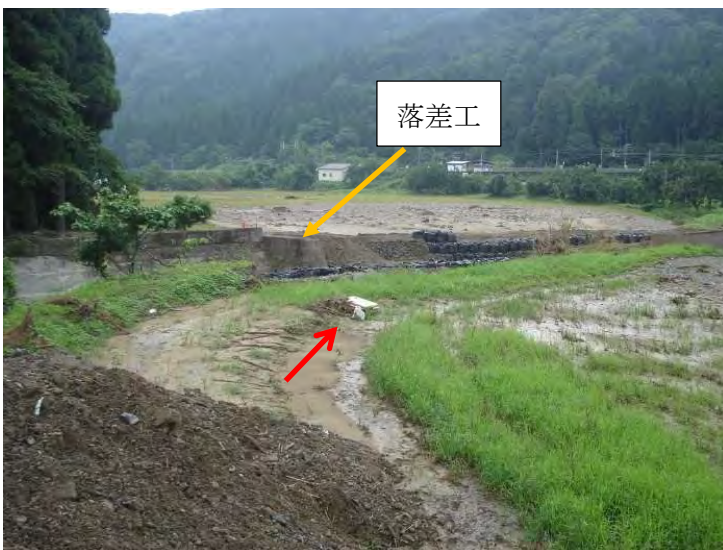
写真-10 道路部流失下流部の土砂堆積

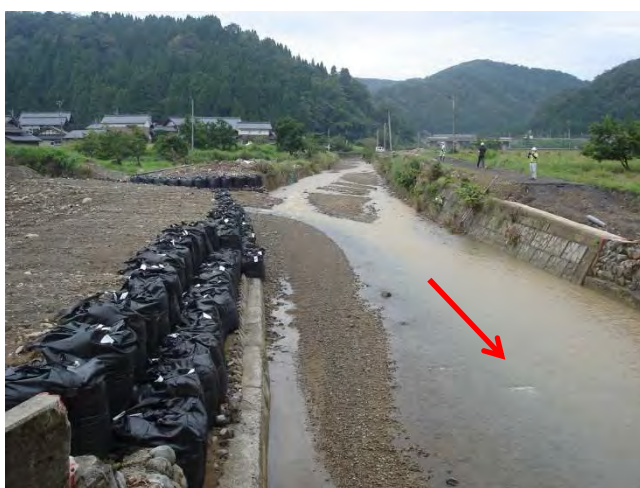
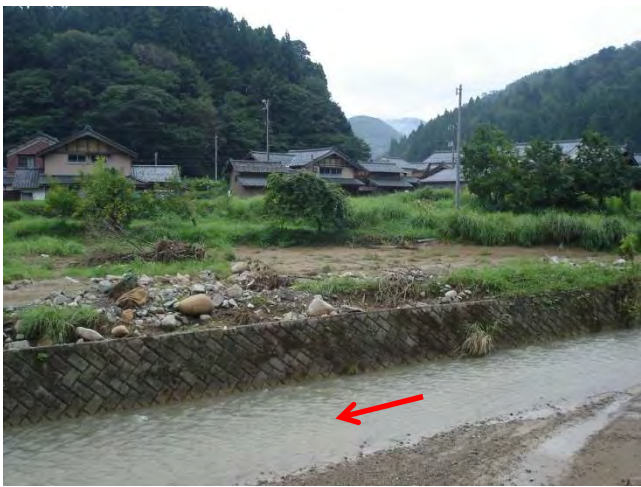
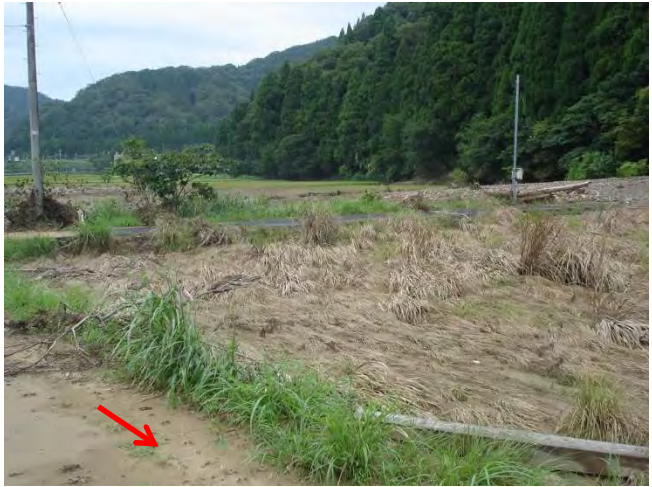
写真-9 橋梁上の堆積

写真-10 越流痕

写真-14 越流痕

写真-15 越流痕

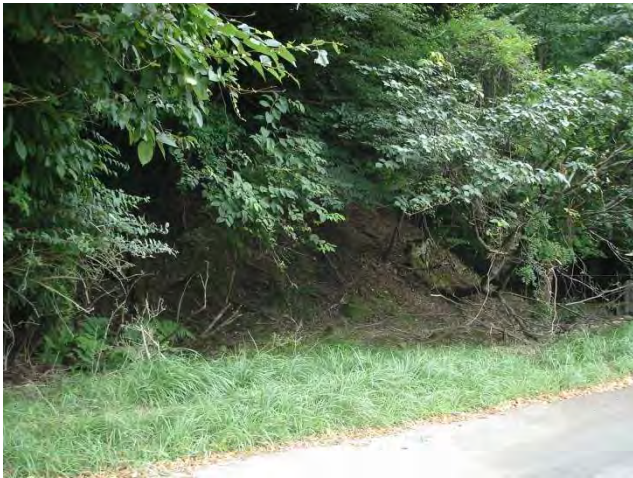
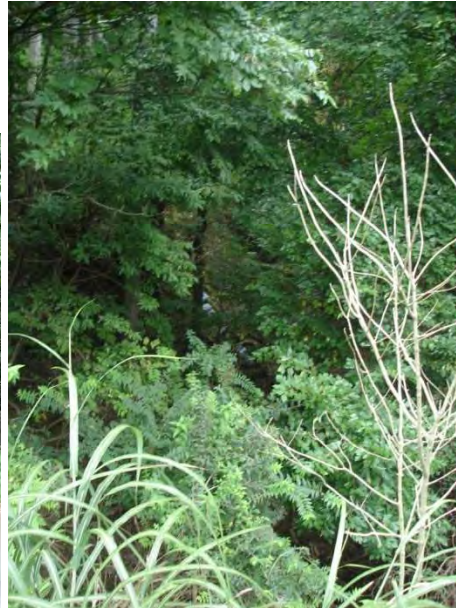
写真-4 道路右側の沢

写真-5 道路右側の沢（拡大）

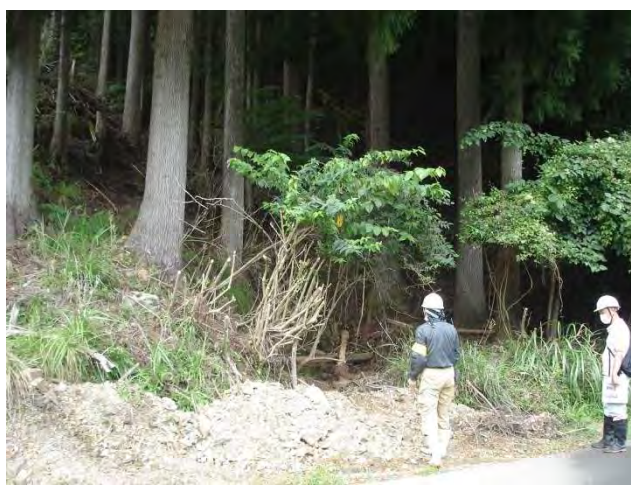
基本的に 3.2.1 と同じような被災である。山側に谷からの流出土砂が残っていた（写真-3）。

写真-3 道路右側の沢と流出土砂

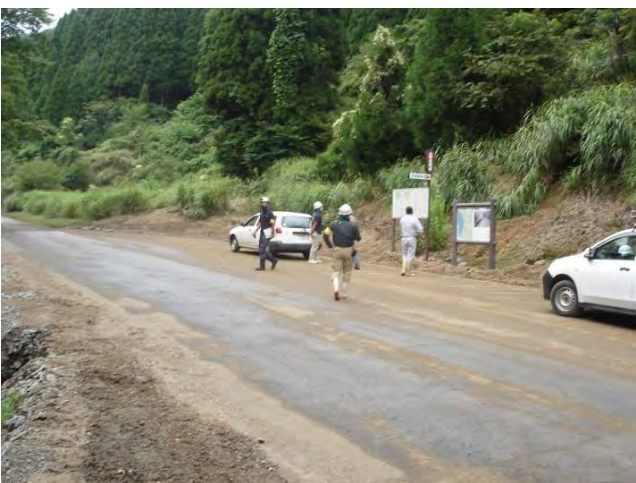
写真-3 道路右側の沢

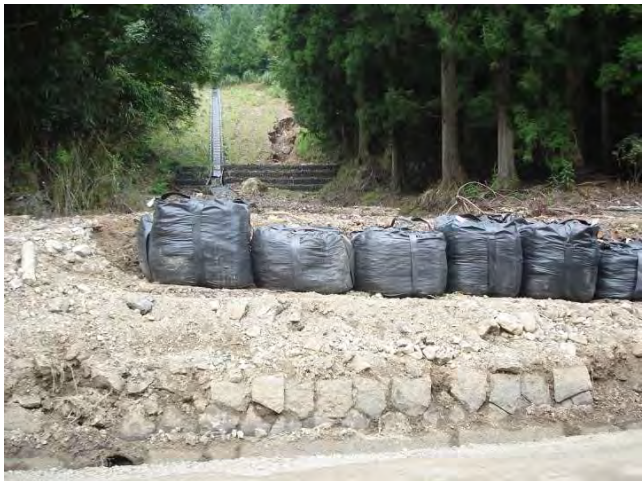
基本的に 3.2.1 と同じような被災である。山側に谷からの流出土砂が残っていた（写真-3）。

写真-3 道路右側の谷と流出土砂

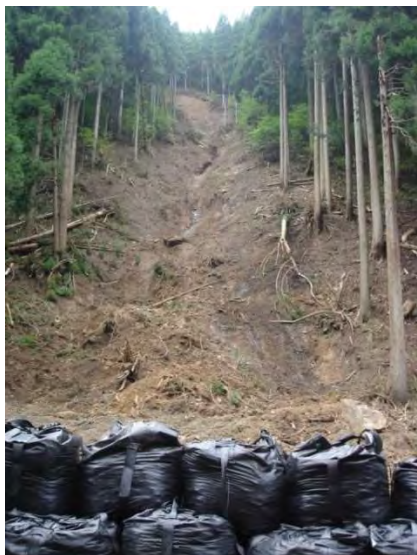
道路山側の沢の源頭部（0次谷）で斜面崩壊が生じて土石流となっている。土石流の規模は小さいが、源頭部が道路に近いので、道路まで土砂が流出した。崩壊地内に目立った流水・湧水は見られなかった。教訓：土石流の恐れのある谷出口にポケットを設ける、または落石防護柵などの構造物を連続配置する必要がある。対策工：土石流対策堰堤または谷止工。

写真-2 道路右側の土石流痕と源頭部の斜面崩壊

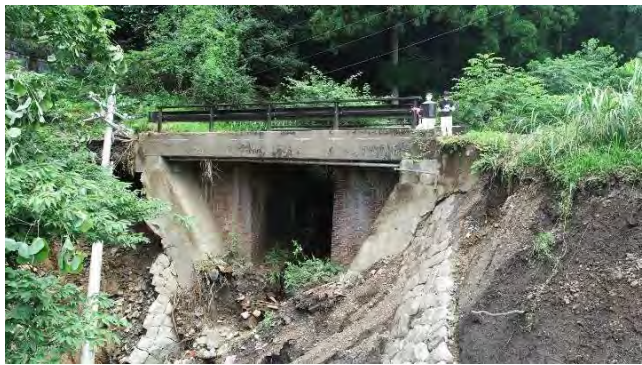
路肩崩壊箇所（道路右側）の道路左側（山側）に土石流の痕跡は見られない（写真-2）。伊良谷トンネル内を流下した流水が集中して盛土部の路肩を崩壊させたと推定される。伊良谷トンネル内にレンガの新しい損傷が見られるので、大径の礫がトンネル内を流下した可能性がある。教訓：本路線は一定の縦断勾配で敦賀方向に傾斜していることから、所々で横断排水（門型側溝など）を設け、路面排水を安全な場所で域外に分散排水させることが望ましい。対策工：路肩崩壊箇所の路側擁壁。側溝・横断排水。

写真-2 道路右側の路肩崩壊全景 (福井県提供)

写真-3 道路右側の路肩崩壊全景 (福井県提供)

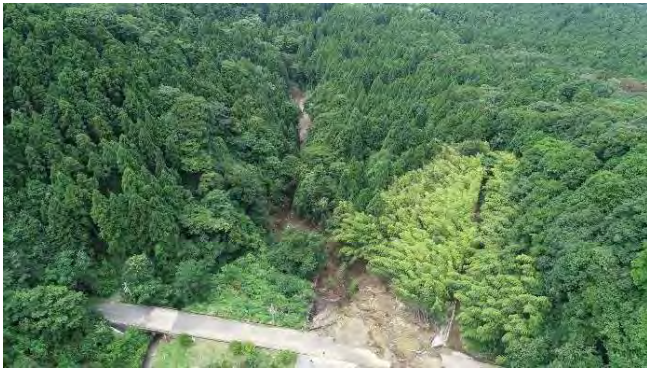
道路左側（山側）の土石流とトンネル内を流下した流水が集中して、大規模な路肩崩壊が生じたと思われる。道路左側の土石流は崩壊箇所の直上に位置する（写真-4～7 の土石流痕は、現地でまだ湧水していた）。別の位置（少し下流部）でも土石流痕があった（写真-8,9）。教訓：本路線は一定の縦断勾配で敦賀方向に傾斜していることから、所々で横断排水（門型側溝など）を設け、路面排水を安全な場所で域外に分散排水させる必要がある。対策工：路肩崩壊に路側擁壁。側溝・横断排水。道路左側斜面に砕工。

写真-2 道路右側の路肩崩壊全景（福井県提供）

写真-3 道路右側の路肩崩壊全景（福井県提供）

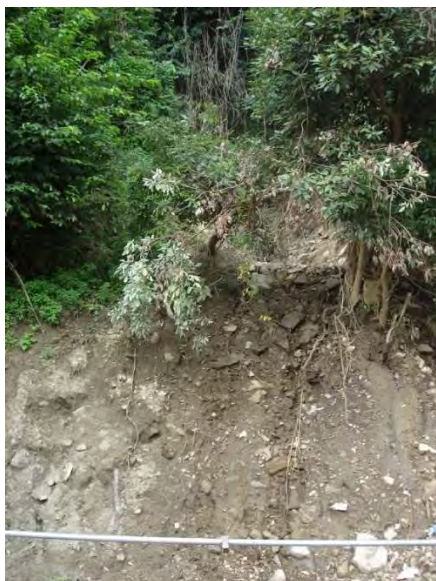
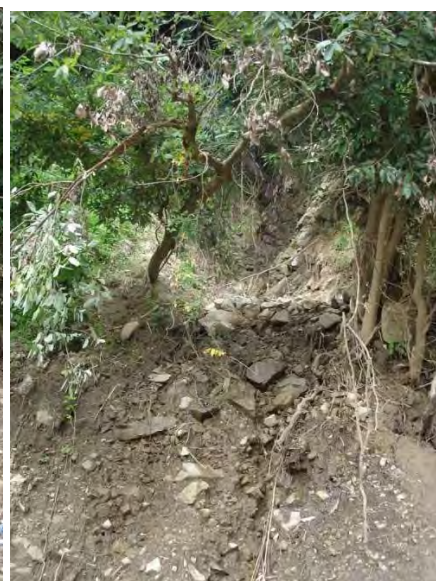
写真-4 道路左側の土石流痕

写真-5 道路左側の土石流痕

写真-6 道路左側の土石流痕（写真-4、5 の近接） 写真-7 道路左側の土石流痕（写真-4、5 の近接）

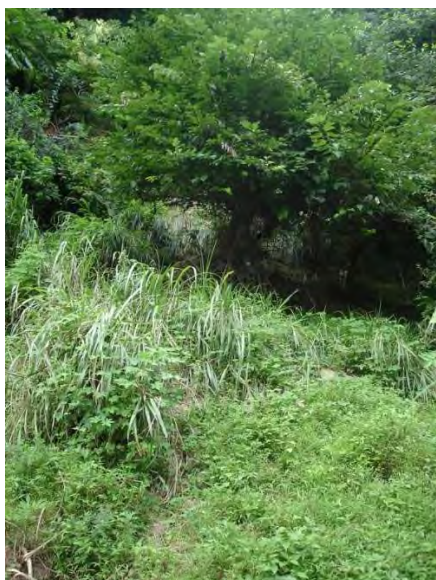
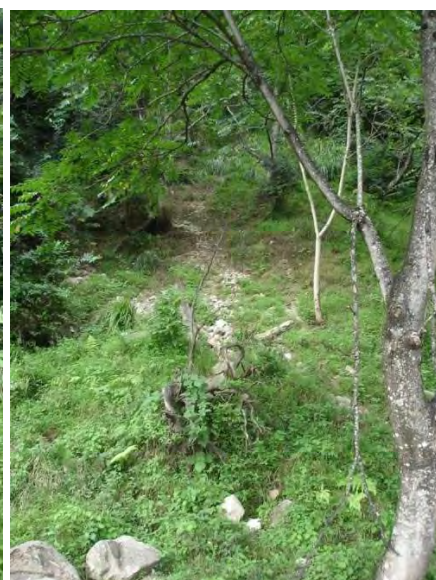
写真-8 道路左側の土石流痕（写真-4、5 と別の位置） 写真-9 道路左側の土石流痕（写真-4、5 と別の位置）

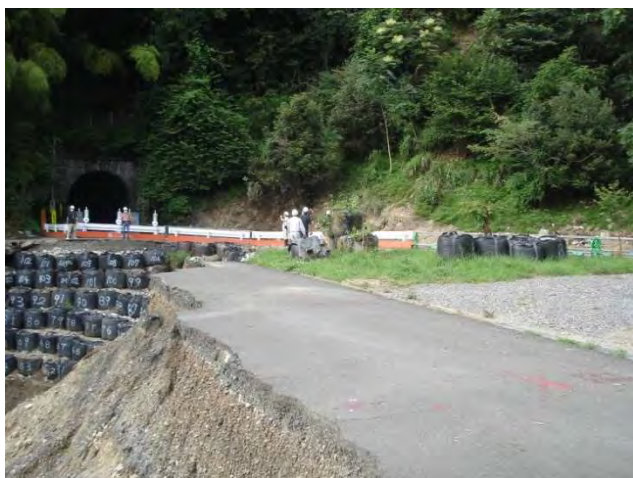
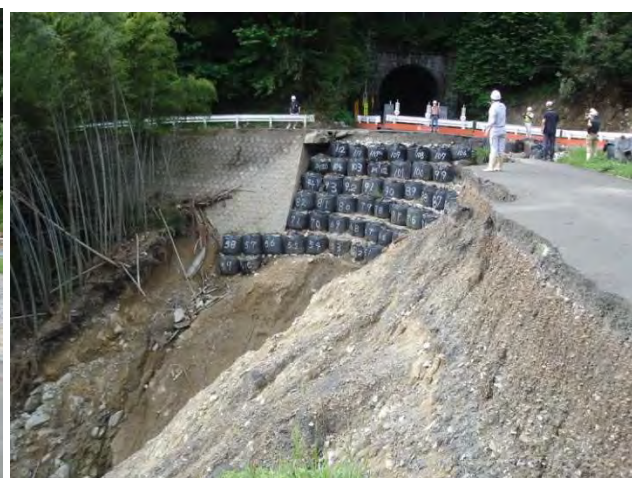
写真-10 道路右側の路肩崩壊

写真-11 道路右側の路肩崩壊

写真-12 道路右側の路肩崩壊

写真-13 道路右側の路肩崩壊（中段）

写真-14 道路右側の路肩崩壊（下段）

写真-15 道路右側の路肩崩壊

写真-16 道路右側の路肩崩壊

写真-17 道路右側の路肩崩壊（中段）

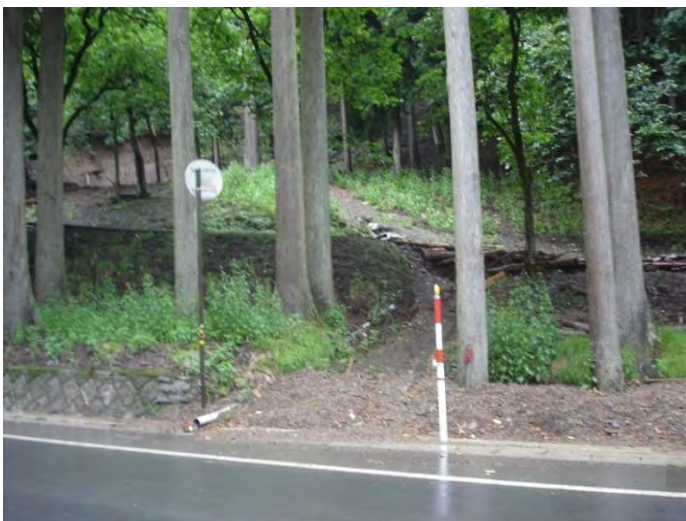
道路山側の沢から表土が土石流となって流出した。教訓：道路計画時には谷出口にポケットを設ける、または落石防護柵などの構造物を連続配置しておく。微弱な谷部でも近年のゲリラ豪雨によって表層の緩い土層が表流水とともに流出する可能性がある。対策工：土石流対策堰堤または谷止工。

写真-3 土砂流出

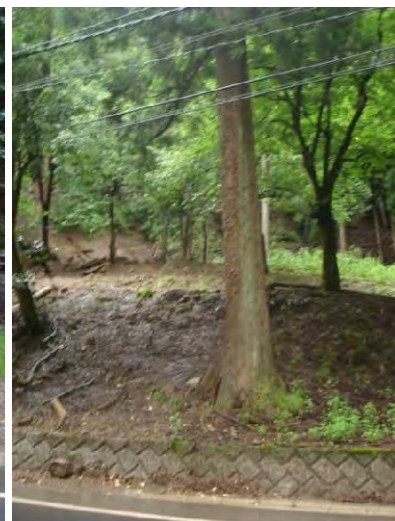
写真-4 土砂流出

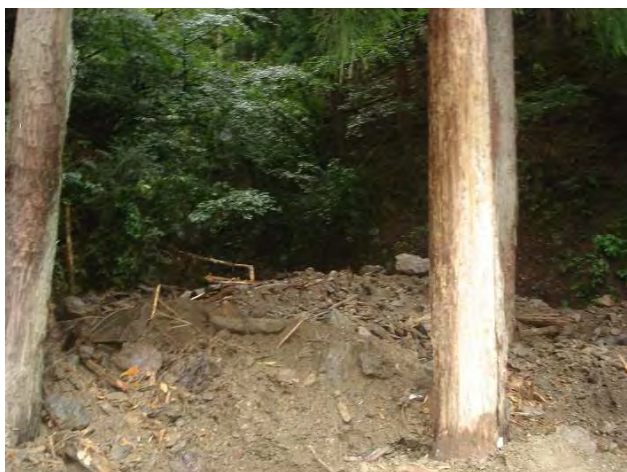
写真-5 土砂流出

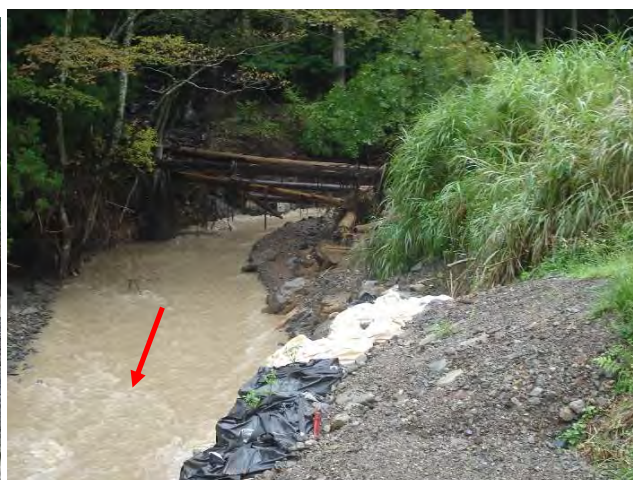
写真-4 上流部に倒木

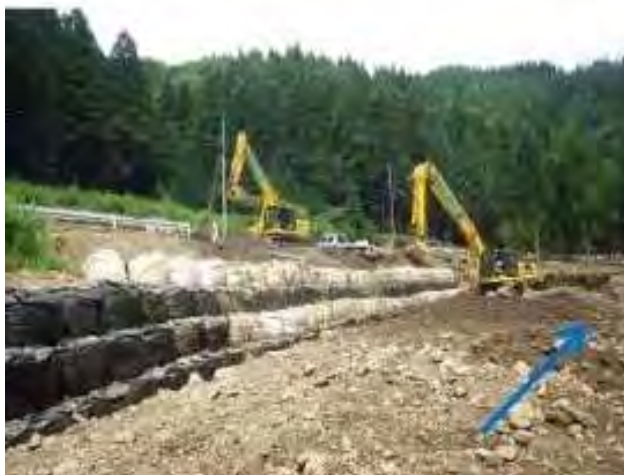
水衝部側の河床洗堀または越水による護岸損壊。被災範囲の最下流に流出した人道橋の形跡があり、橋台に流木が引っかかっていることから、河積断面阻害の影響を受けた可能性がある。教訓：水衝部の対策強化が必要。対策工：護岸復旧、法面保護工。

写真-2 護岸損壊 (福井県提供)

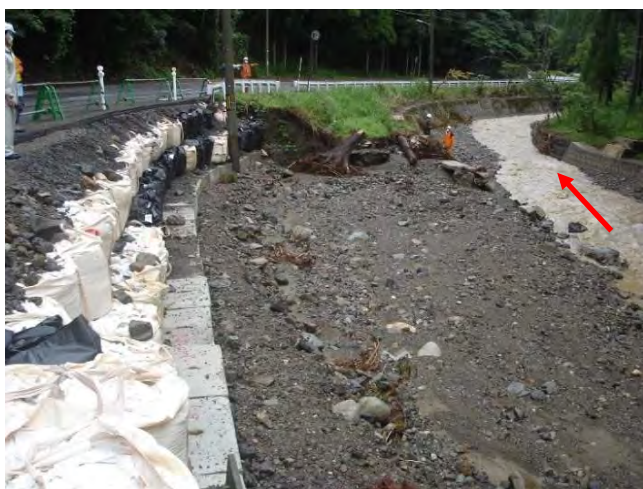
写真-4 護岸損壊

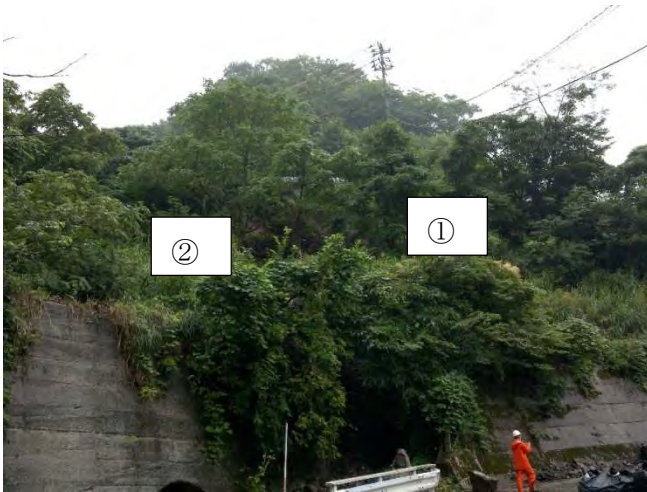
写真-6 表層崩壊位置

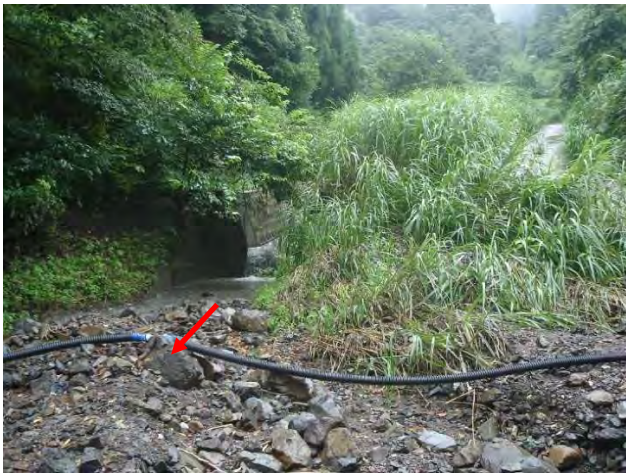
写真-6 水路に隣接する沢部からの流出なし

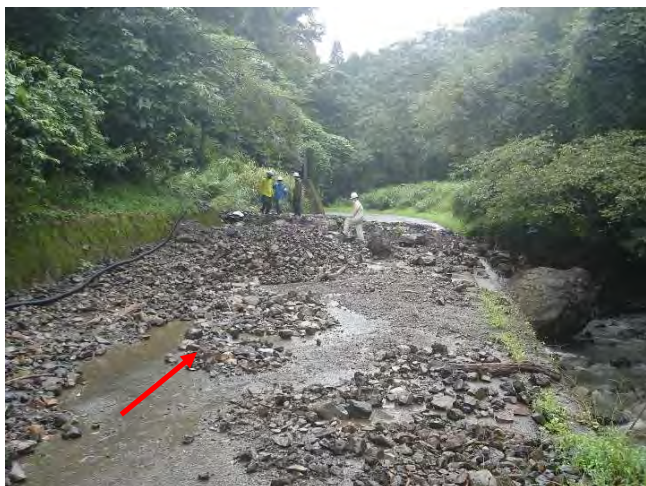
写真-8 道路損壊

写真-9 道路損壊

写真-10 道路損壊

写真-11 道路損壊

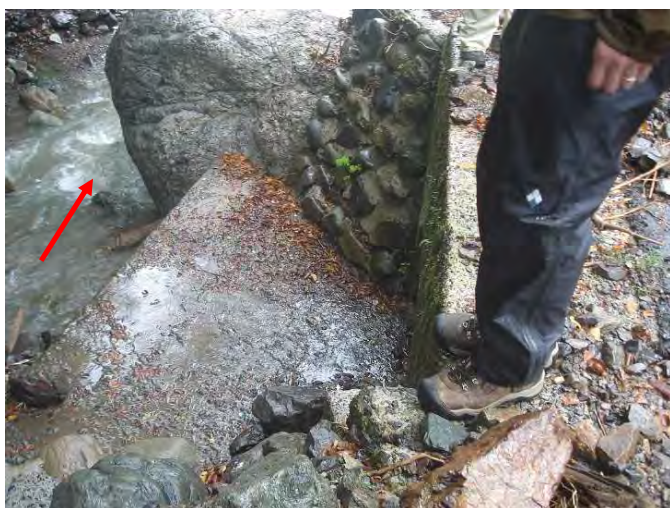
写真-12 道路横断排水路の閉塞

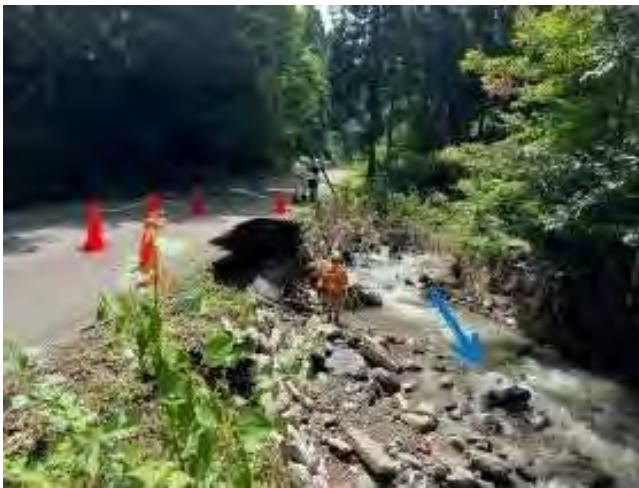
水衝部における空石積み護岸の損壊。背面吸出しまたは河床洗堀によると推察される。教訓：道路の兼用護岸部で空石積み護岸となっている箇所は要対策と考えられる。対策工：ブロック積みまたは練石積み護岸による復旧。護岸の根入れ確保または根固工設置。

写真-2 護岸崩壊 (福井県提供)

写真-3 護岸崩壊

写真-4 護岸崩壊

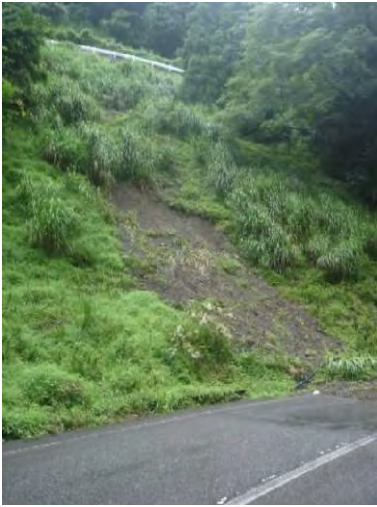
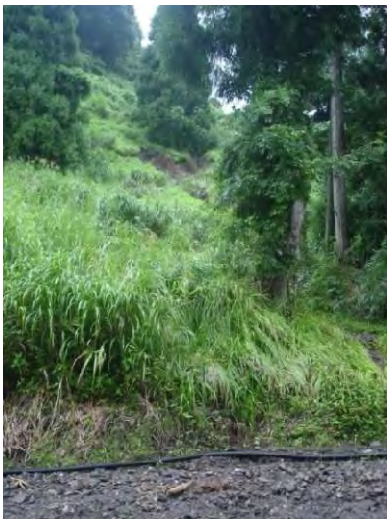
この付近で、右岸の別の沢からの流出土砂や表層崩壊土砂があった（写真-9～11）。

写真-9 付近での表層崩壊

写真-10 写真-9による堆積土砂

写真-11 付近の沢からの土砂流出

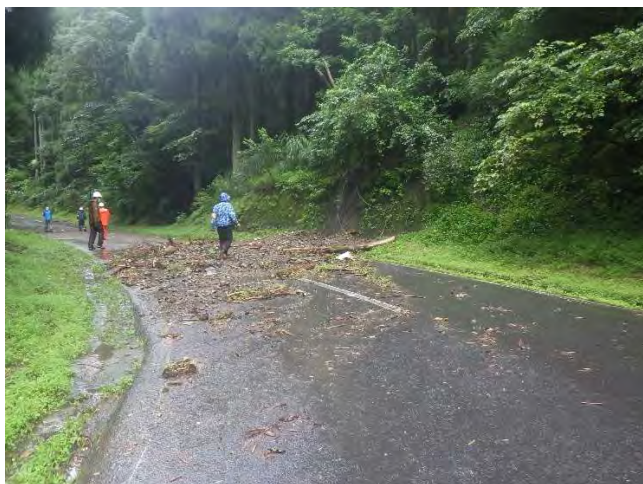
沢からの土砂流出や小規模な土石流が多数見られる。場所によって擁壁基礎部の土砂が流出している。教訓：この区間は今回の豪雨でこの程度の被害であれば、問題は小さいと考えられる。対策工：谷止工、大型の集水柵など。

写真-2 沢部

写真-3 沢からの土砂流出

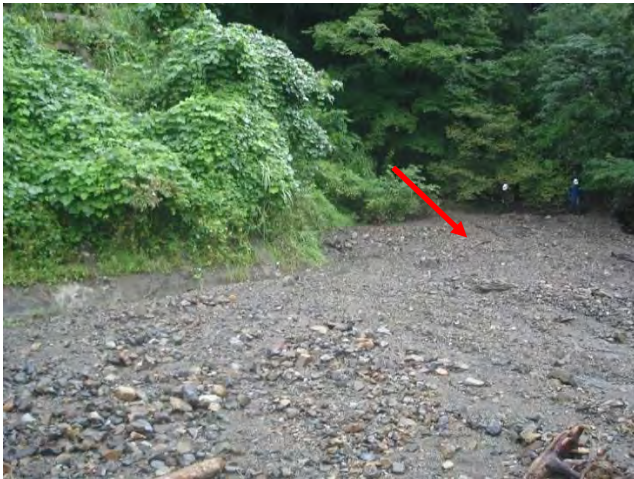
写真-2 土砂流出発生 の 沢

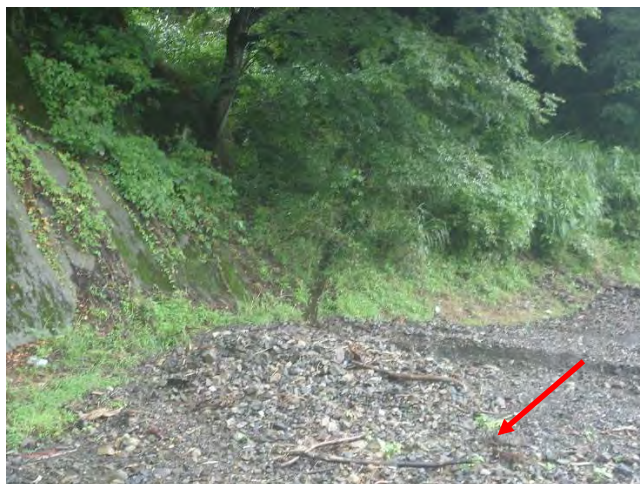
写真-7 下流での土砂堆積

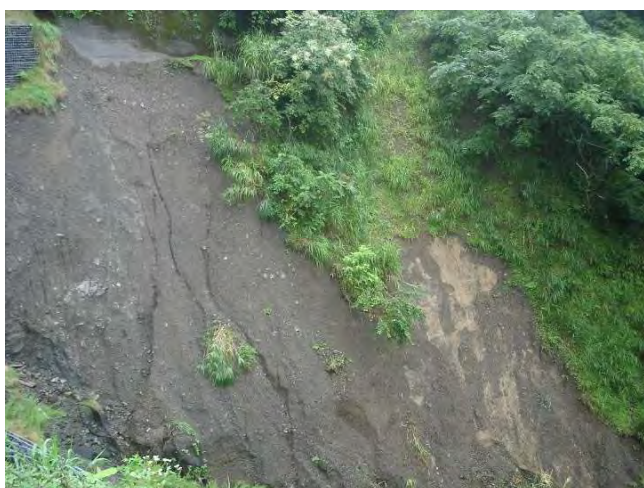
写真-9 崩壊斜面右側中段

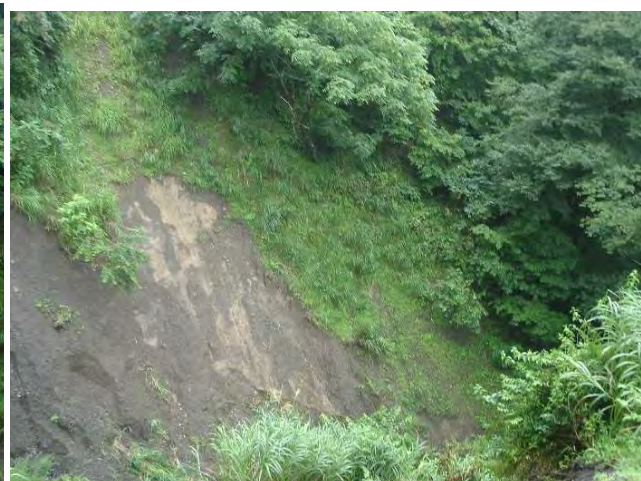
写真-10 崩壊斜面右側下段

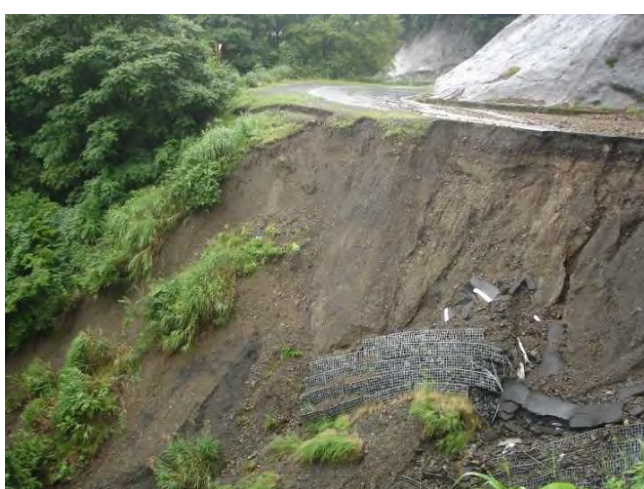
写真-11 崩壊斜面左側上段

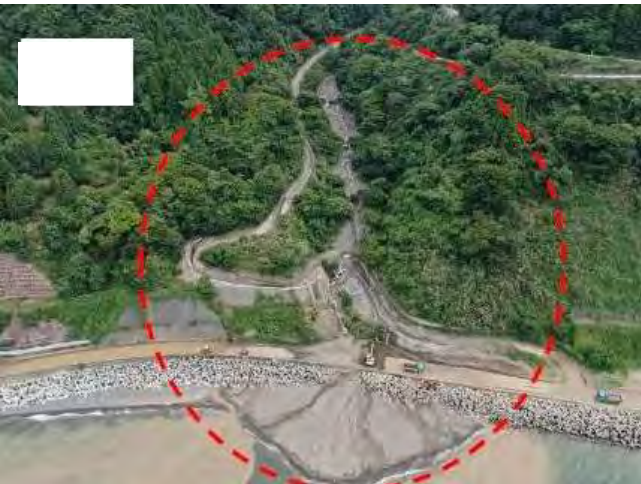
東西方向に延びる谷筋に多量の表流水が集中し、土石流となって流出したと推定される。被災箇所上部に道路があり（写真-2、4）、降雨表流水が谷筋に集中した可能性がある。教訓：集水地形と排水経路に注意が必要である。土砂流出による道路の被災を防止するためには、砂防堰堤や谷止工の整備が必要である。橋梁や大断面BOX等で道路に影響しない対策も考えられる。被災履歴に関わらず、全ての沢・谷部で土石流が発生する可能性がある。対策工：砂防堰堤、谷止工、橋梁、大断面BOX。

写真-2 被災直後（福井県提供）

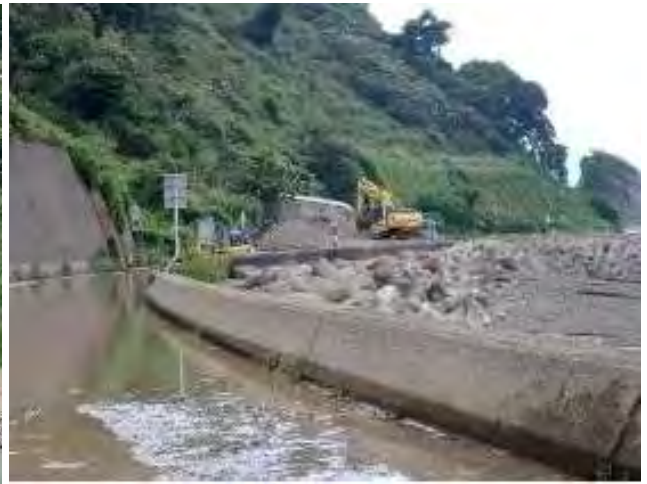
写真-3 被災直後（福井県提供）

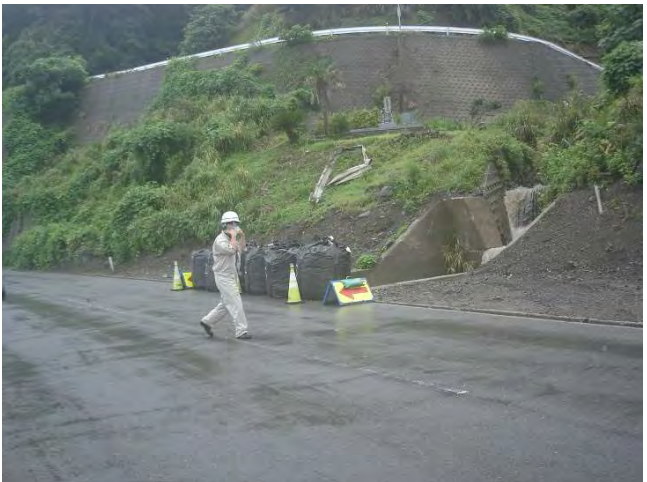
写真-5 排水路

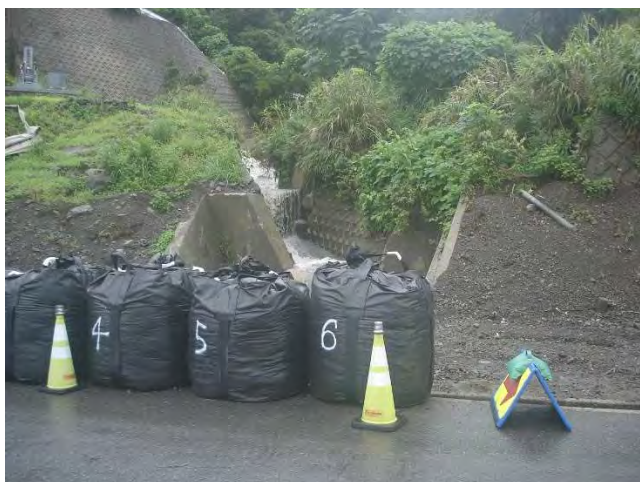
写真-6 排水路

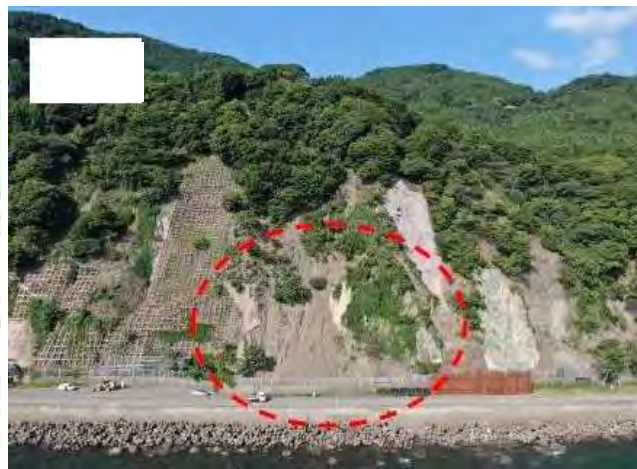
6.2.3 の隣接斜面である。急斜面上に堆積する崖錐堆積物が多量の雨水によって流出・表層崩壊したと推定される。教訓：当該箇所と別位置の写真-5 にも示すように、しおかぜラインに隣接する法面は全線において崖錐堆積物が緩く堆積しており、今後も同様の災害が発生する可能性が高い。対策工：法面保護工、待ち受け式の擁壁。

写真-5 別の箇所の状況（福井県提供）

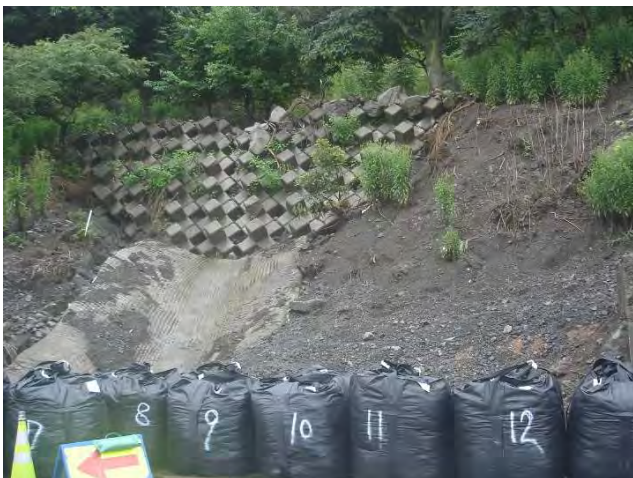
北東－南西方向の谷筋の流末に砂防堰堤（コーケンブロック積み堰堤）が設置されていたが、土石流がそれを乗り越えて道路へ到達した。堰堤を乗り越えた土砂と水路周辺の土砂が道路に流出した。国道 8 号で発生した法面崩壊の土砂が谷筋を流下した箇所である（第 7 章 7.2.1 参照）。砂防堰堤自体の変状は見られず、布製型枠による堰堤下流側の保護も効果的であり、一定の土砂捕捉効果はあった。教訓：対策施設が存在する場合でも、許容量を超える場合には被災が生じる可能性があり、適切な管理と対策工の追加が必要となる。対策工：砂防堰堤、谷止工。

写真-4 土砂流出

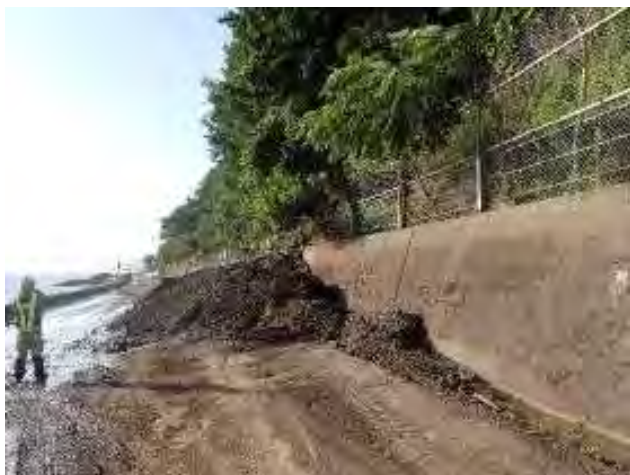
急斜面上に堆積する崖錐堆積物が多量の雨水によって流出・表層崩壊したと推定される。被災直後の土砂堆積状況を見ると大部分は斜面上方からもたらされたように見受けられる（写真-2,3）。教訓：しおかぜラインに隣接する法面は全線において崖錐堆積物が緩く堆積しており、今後も同様の災害が発生する可能性が高い。対策工：法面保護工、待ち受け式の擁壁、土石流覆工など。

写真-2 災害直後（福井県提供）

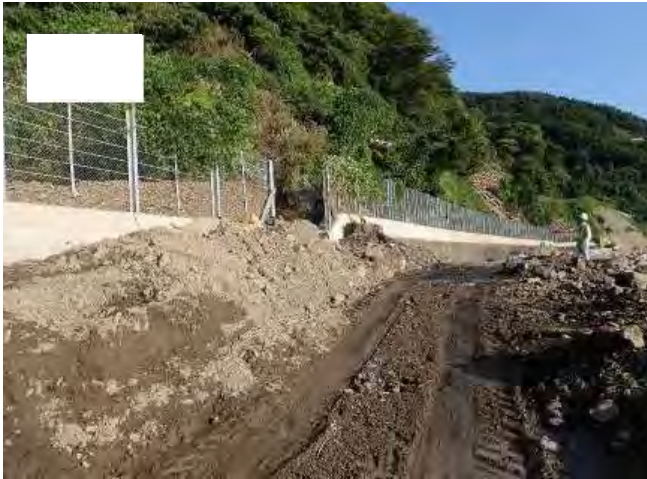
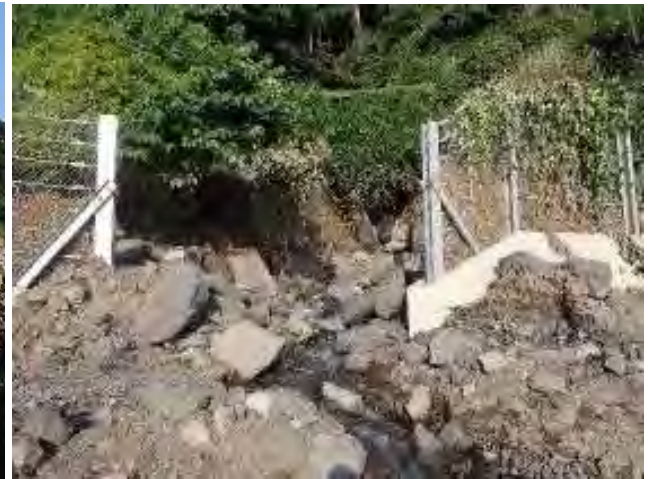
6.2.6 とほぼ同じ被災である。既設落石防護柵の効果は、ある程度見られる。対策工：土石流覆工、崩壊土砂防護擁壁・柵など。

写真-2 災害直後（福井県提供）

写真-3 災害直後（福井県提供）

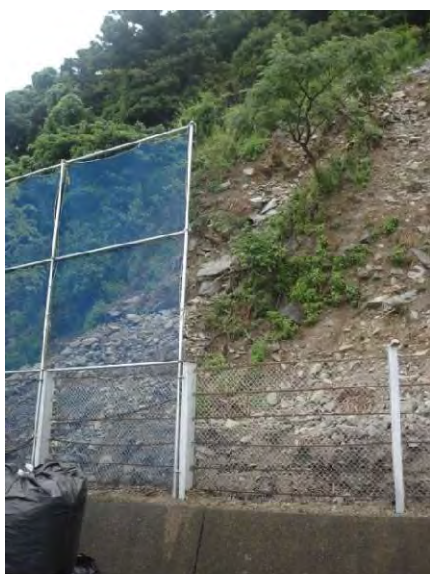
写真-4 斜面崩壊

写真-5 斜面崩壊

写真-6 斜面崩壊

写真-7 斜面崩壊

写真-8 斜面崩壊

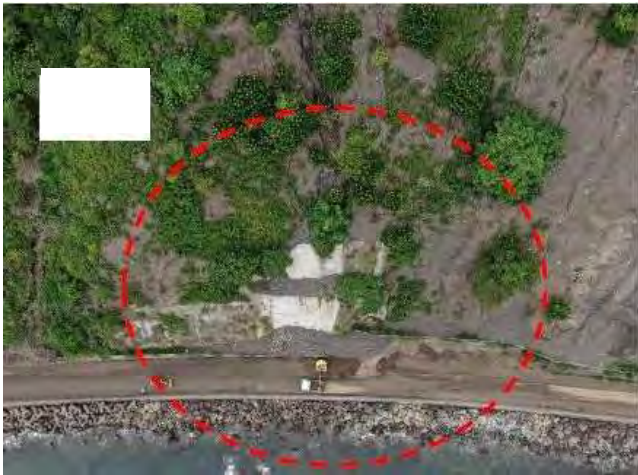
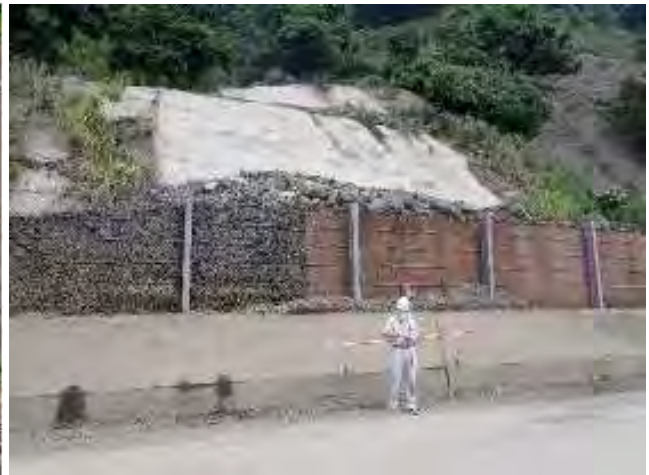
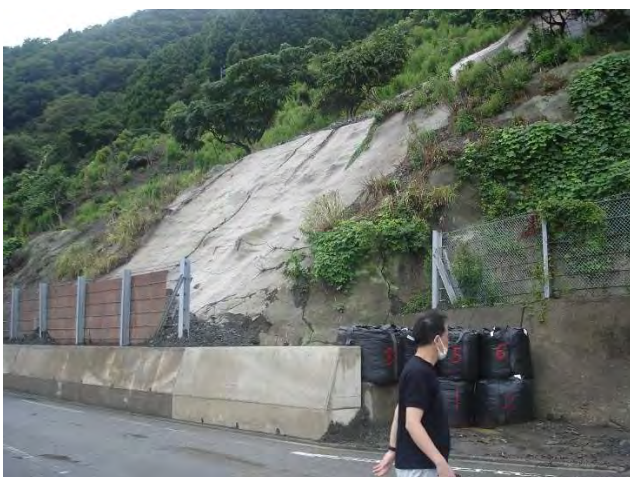
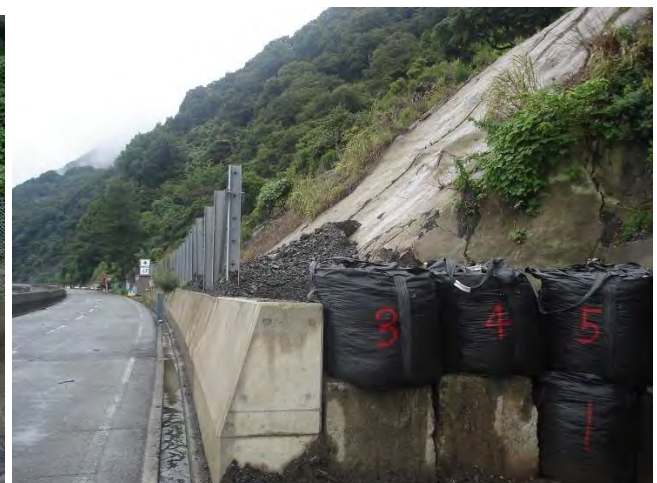
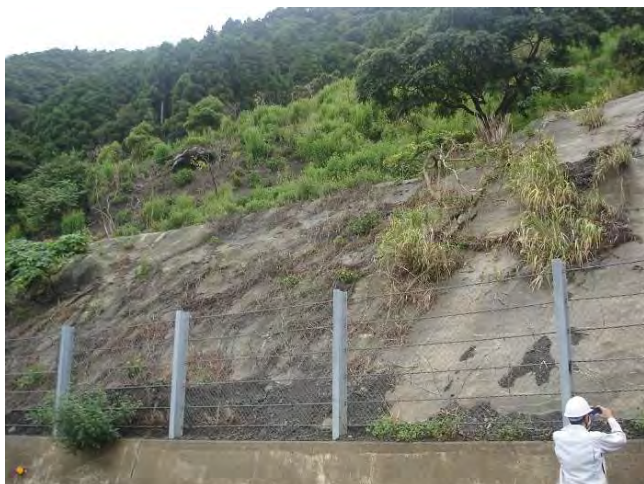
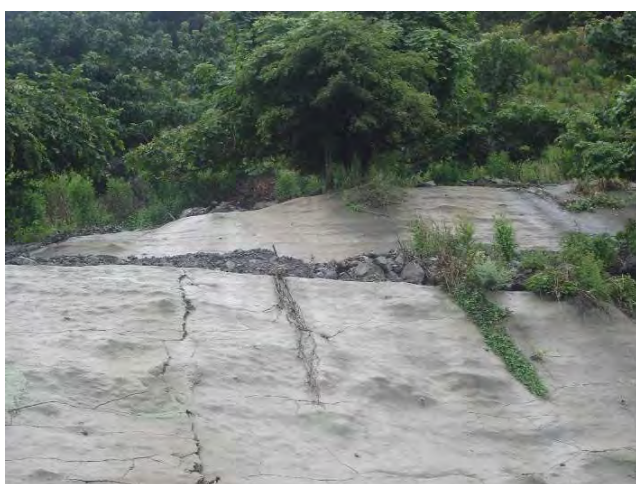
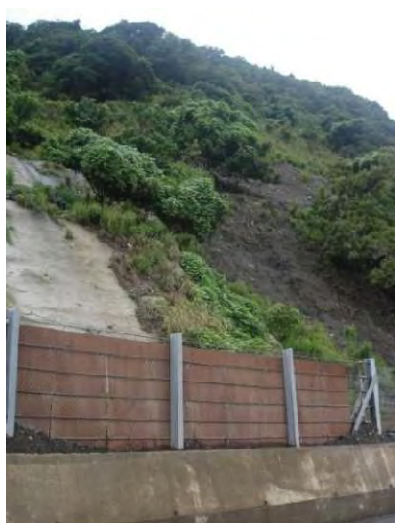
吹付上部の自然斜面に存在する微弱な谷部に表流水が集中し、土石流が吹付面上部を流下したと推定される。6.2.6 とほぼ同様の被災形態である。既設落石防護柵の一定の効果はあったと見られる。教訓：被災履歴に関わらず、全ての沢部・谷部で土石流が発生する可能性がある。対策工：土石流覆工、崩壊土砂防護擁壁・柵、谷止めなど。

写真-2 災害直後（福井県提供）

写真-3 災害直後（福井県提供）

写真-4 土砂流出

写真-5 土砂流出

写真-6 土砂流出

写真-7 土砂流出

写真-8 土砂流出

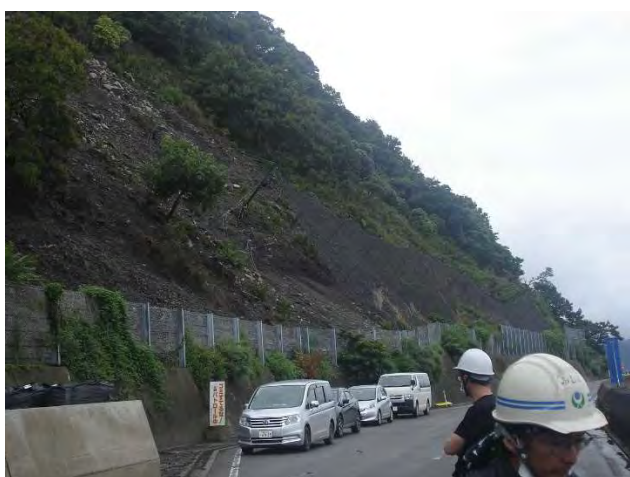
写真-9 隣接斜面崩壊

写真-10 隣接斜面崩壊

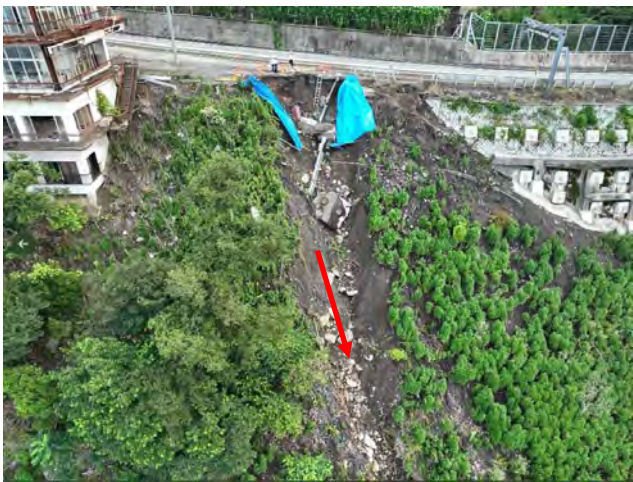
法面对策工が施工されていない海側の道路法肩部分に、道路表面を流下した降雨表流が集中して流れて斜面崩落が発生した。崩落土砂は沢部を流下して下部のしおかぜラインまで到達した。

写真-2 全景：福井河川国道 Twitter (8/6)

写真-3 福井側崩落面：福井河川国道 Twitter (8/6)

写真-4 福井側崩落面の拡大：福井河川国道

写真-5 敦賀側崩落面：福井河川国道 Twitter (8/12)

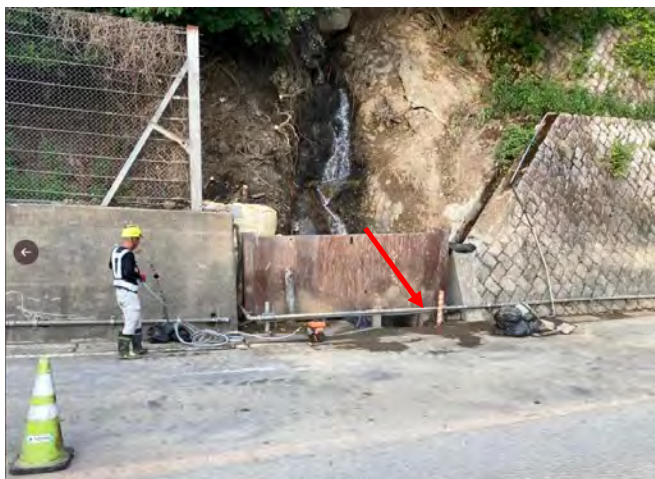
図-1 に示す沢部で土石流が発生し、防護柵がなかった個所から土砂が道路に流出した。取水施設設置のために、この個所は防護柵が設置されていなかった（写真-3）。周辺の防護柵や擁壁に損傷はほとんどなかった。

写真-4 土砂流出箇所：福井河川国道 Twitter (8/7)

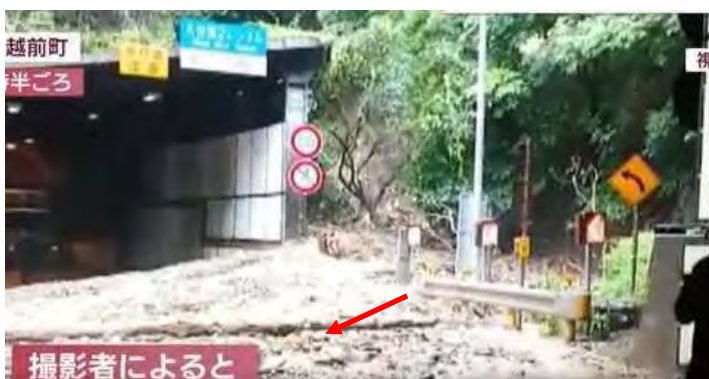
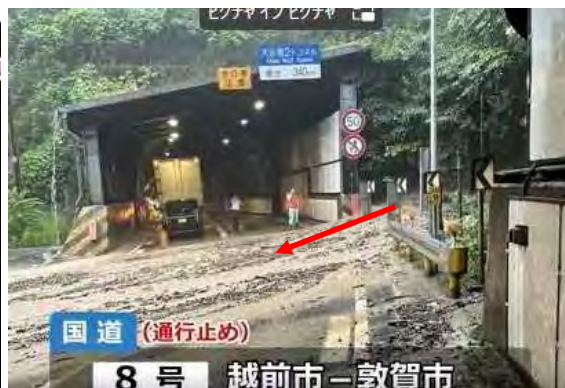
図-1 に示す 2 つの沢からの土石流による大量の土砂が道路に流出した。この箇所にはガードレールがあったが、防護柵はなかった。

写真-2 土砂流出 (テレ朝 news 8/5、視聴者 8 : 30 頃)

写真-3 土砂流出 (福井テレビ 8/5、視聴者)

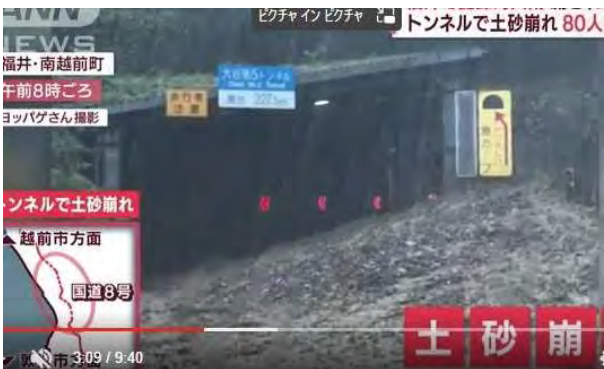
図-1 に示す沢からの土石流による大量の土砂が道路に流出した。この箇所にはリングネットが設置されていたが、その背後が満砂状態になり、溢れた土砂が道路に流出した。防護柵はなかった。

写真-2 土砂流出：テレ朝 news 8/5

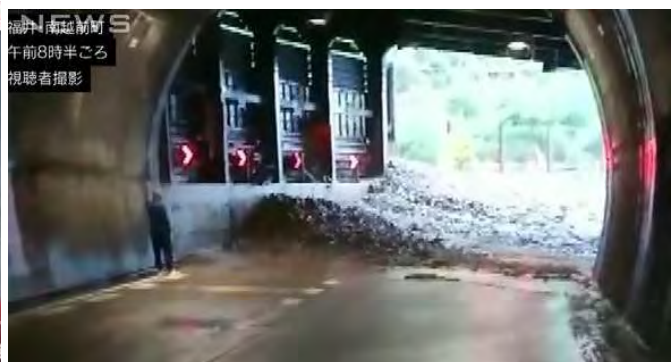
写真-3 土砂流出：ABEMA NEWS 視聴者(8/5 8:30 頃)

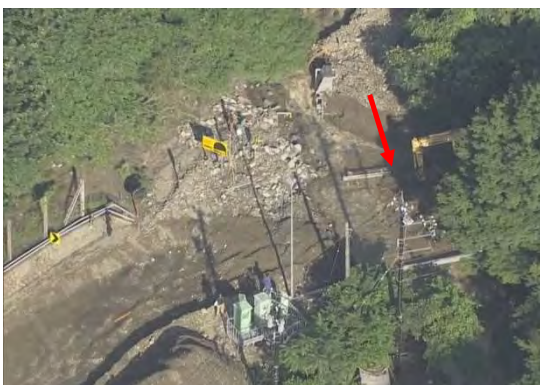
写真-2 土砂流出：マスコミ資料

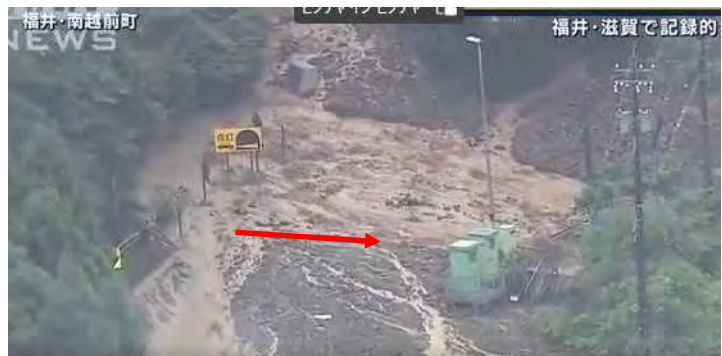
写真-3 土砂流出：テレ朝 news 8/5
